§ 2. 点検結果一覧表

点検結果総括表（1／40）

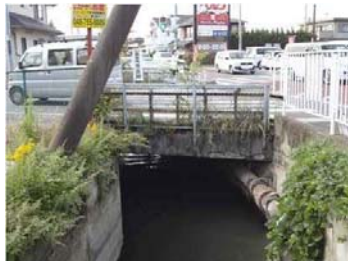
| 整理番号 | 橋梁名 | 写真 | 橋 or BOX | 橋長 | 部位 | 鋼部材の損傷 | | | | コンクリート部材の損傷 | | | | その他 | その他の損傷 | ①<br>盛土・路面に盛上り・クラック・沈下等はないか？ | ②<br>上部側溝に目違いはないか？ | ①<br>路面の盛上り・クラック・沈下はないか？ | ②<br>コンクリート片の落下の危険性はないか？ | ③<br>目地材の落下の危険性はないか？ | ①<br>横断方向に連続したクラックはないか？ | ②<br>横断方向全体に亘るクラックはないか？ | ③<br>壁面に錆汁や漏水（遊離石灰含む）を伴うクラックはないか？ | ④<br>目地の段差や開きはないか？ | 防護柵形状・高さ<br>（路面からの高さ m） | 点検結果 | 評価 | | |
|---|---|---|---|---|---|---|---|---|---|---|---|---|---|---|---|---|---|---|---|---|---|---|---|---|---|---|---|---|---|
| 2 | 台橋 | | 橋 | 3.3m | 主桁 | | | | | a | 無 | | | 無 | ・主桁: 変色・劣化 e<br>・地覆: 変形・欠損 c<br>・下部工: 変形・欠損 c<br>・下部工: 配管支持金具 腐食・破断 e | | | | | | | | | | 高欄<br><br>0.65m | 【緊急輸送道路の指定: 有(1-6号線)】<br>・主桁下面に変色し、部分的に表面の剥離が確認されたが、構造本体に問題は無いと考えられるため経過観察とするが、状況に応じて補修を行うことが望ましい。<br>・橋台堅壁にひびわれ、漏水および遊離石灰が確認されたが、進行は遅いと考えられるため経過観察とする。また、橋台堅壁に水流による浸食と思われる損傷が確認されたが、構造本体に問題は無いと考えられるため経過観察とする。<br>・地覆に局部的な欠損が確認されたが、鉄筋露出等の損傷がないため経過観察とする。<br>・配管支持金具に腐食および破断が確認されたため、維持工事において補修を行うことが望ましい。 | | | |

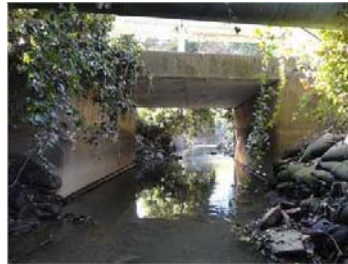
| 整理番号 | 橋梁名 | 写真 | 橋 or BOX | 橋長 | 部位 | 鋼部材の損傷 | | | | コンクリート部材の損傷 | | | | その他 | その他の損傷 | ①<br>盛土・路面に盛上り・クラック・沈下等はないか？ | ②<br>上部側溝に目違いはないか？ | ①<br>路面の盛上り・クラック・沈下はないか？ | ②<br>コンクリート片の落下の危険性はないか？ | ③<br>目地材の落下の危険性はないか？ | ①<br>横断方向に連続したクラックはないか？ | ②<br>横断方向全体に亘るクラックはないか？ | ③<br>壁面に錆汁や漏水（遊離石灰含む）を伴うクラックはないか？ | ④<br>目地の段差や開きはないか？ | 防護柵形状・高さ<br>（路面からの高さ m） | 点検結果 | 評価 | | |
|---|---|---|---|---|---|---|---|---|---|---|---|---|---|---|---|---|---|---|---|---|---|---|---|---|---|---|---|---|---|
| 3 | 1-7号線 | | 橋 | 4.3m | 主桁 | | | | | b | 無 | | | 無 | ・防護柵: 腐食-b<br>・地覆: 変形・欠損-c | | | | | | | | | | ガードレール<br><br>0.68m | 【緊急輸送道路の指定: 無】<br>・床版下面に一方向のひびわれが確認されたが、局部的であり進行は遅いと考えられるため経過観察とする。<br>・地覆に局部的な欠損が確認されたが、鉄筋露出等の損傷がないため経過観察とする。<br>・ガードレールに軽微な腐食が確認されたが、構造上機能を失っていないと思われるため経過観察とする。 | | | |

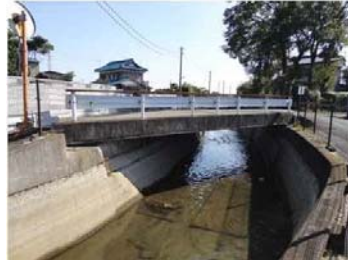
| 整理番号 | 橋梁名 | 写真 | 橋 or BOX | 橋長 | 部位 | 鋼部材の損傷 | | | | コンクリート部材の損傷 | | | | その他 | その他の損傷 | ①<br>盛土・路面に盛上り・クラック・沈下等はないか？ | ②<br>上部側溝に目違いはないか？ | ①<br>路面の盛上り・クラック・沈下はないか？ | ②<br>コンクリート片の落下の危険性はないか？ | ③<br>目地材の落下の危険性はないか？ | ①<br>横断方向に連続したクラックはないか？ | ②<br>横断方向全体に亘るクラックはないか？ | ③<br>壁面に錆汁や漏水（遊離石灰含む）を伴うクラックはないか？ | ④<br>目地の段差や開きはないか？ | 防護柵形状・高さ<br>（路面からの高さ m） | 点検結果 | 評価 | | |
|---|---|---|---|---|---|---|---|---|---|---|---|---|---|---|---|---|---|---|---|---|---|---|---|---|---|---|---|---|---|
| 5 | 円松橋 | | 橋 | 11.3m | 主桁 | | | | | a | 無 | | | 無 | ・防護柵: 腐食 c<br>・排水桝: 土砂詰まり e<br>・下部工: 変形・欠損・剥離 c<br>・伸縮装置: エラストイト突出 e | | | | | | | | | | ガードレール<br><br>0.90m | 【緊急輸送道路の指定: 無】<br>・主桁の間詰部に遊離石灰が確認されたが、構造本体に問題は無いと考えられるため経過観察とする。<br>・橋台前面に設置されている護岸が沈下しているように思われるため、状況に応じて補修を行うことが望ましい。<br>・下部工に局部的な剥離が生じているが、構造本体に問題は無いと考えられるため経過観察とする。<br>・伸縮装置部のエラストイトが突出しているため、維持工事において補修を行うことが望ましい。<br>・土砂詰まりが確認されたため、維持工事において清掃を行うことが望ましい。<br>・ガードレールに腐食が確認されたが、構造上機能を失っていないと思われるため経過観察とする。 | | | |

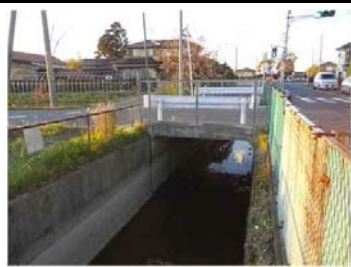
| 整理番号 | 橋梁名 | 写真 | 橋 or BOX | 橋長 | 部位 | 鋼部材の損傷 | | | | コンクリート部材の損傷 | | | | その他 | その他の損傷<br>「道路橋に関する基礎データ収集要領(案) H19.5 国総研」で評価できない損傷は、「橋梁定期点検要領(案) H16.3 国交省」により評価した。 | ①<br>盛土・路面に盛上り・クラック・沈下等はないか？ | ②<br>上部側溝に目違いはないか？ | ①<br>路面の盛上り・クラック・沈下はないか？ | ②<br>コンクリート片の落下の危険性はないか？ | ③<br>目地材の落下の危険性はないか？ | ①<br>横断方向に連続したクラックはないか？ | ②<br>横断方向全体に亘るクラックはないか？ | ③<br>壁面に錆汁や漏水（遊離石灰を含む）を伴うクラックはないか？ | ④<br>目地の段差や開きはないか？ | 防護柵形状・高さ<br>(路面からの高さ m) | 点検結果 | 評価 | | | |
|---|---|---|---|---|---|---|---|---|---|---|---|---|---|---|---|---|---|---|---|---|---|---|---|---|---|---|---|---|---|---|
| 6 | 1ー16号線 | | BOX | 3.4m | 上部道・盛土法面 | | | | | | | | | | | | B | B | | | | | | | ガードレール | 1.02m | 【緊急輸送道路の指定:無】<br>・頂版に軽微なひびわれ、目地周辺に漏水跡が確認されたが、進行は遅いと考えられるため経過観察とする。<br>・ガードレールの端部に変形が確認されたが、水路への転落の恐れは無いと考えられるため経過観察とする。<br>・路面に局所的なひびわれが確認されたが、車両通行に問題は無いと考えられるため経過観察とする。 | | | |

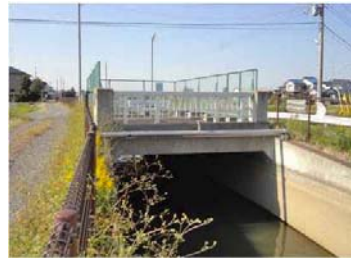
| 整理番号 | 橋梁名 | 写真 | 橋 or BOX | 橋長 | 部位 | 鋼部材の損傷 | | | | コンクリート部材の損傷 | | | | その他 | その他の損傷<br>「道路橋に関する基礎データ収集要領(案) H19.5 国総研」で評価できない損傷は、「橋梁定期点検要領(案) H16.3 国交省」により評価した。 | ①<br>盛土・路面に盛上り・クラック・沈下等はないか？ | ②<br>上部側溝に目違いはないか？ | ①<br>路面の盛上り・クラック・沈下はないか？ | ②<br>コンクリート片の落下の危険性はないか？ | ③<br>目地材の落下の危険性はないか？ | ①<br>横断方向に連続したクラックはないか？ | ②<br>横断方向全体に亘るクラックはないか？ | ③<br>壁面に錆汁や漏水（遊離石灰を含む）を伴うクラックはないか？ | ④<br>目地の段差や開きはないか？ | 防護柵形状・高さ<br>(路面からの高さ m) | 点検結果 | 評価 | | | |
|---|---|---|---|---|---|---|---|---|---|---|---|---|---|---|---|---|---|---|---|---|---|---|---|---|---|---|---|---|---|---|
| 7 | 新田橋 | | BOX | 5.0m | 上部道・盛土法面 | | | | | | | | | | | | A | B | | | | | | | 高欄 | 1.07m | 【緊急輸送道路の指定:無】<br>・頂版に軽微なひびわれ、目地の開き(5.0mm程度)が確認されたが、進行は遅いと考えられるため経過観察とする。<br>・土砂詰まりが確認されたため、維持工事において清掃を行うことが望ましい。 | | | |

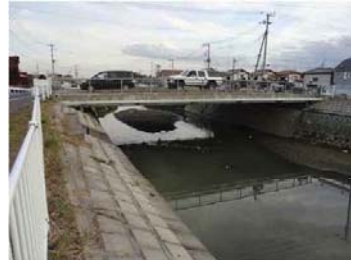
| 整理番号 | 橋梁名 | 写真 | 橋 or BOX | 橋長 | 部位 | 鋼部材の損傷 | | | | コンクリート部材の損傷 | | | | その他 | その他の損傷<br>「道路橋に関する基礎データ収集要領(案) H19.5 国総研」で評価できない損傷は、「橋梁定期点検要領(案) H16.3 国交省」により評価した。 | ①<br>盛土・路面に盛上り・クラック・沈下等はないか？ | ②<br>上部側溝に目違いはないか？ | ①<br>路面の盛上り・クラック・沈下はないか？ | ②<br>コンクリート片の落下の危険性はないか？ | ③<br>目地材の落下の危険性はないか？ | ①<br>横断方向に連続したクラックはないか？ | ②<br>横断方向全体に亘るクラックはないか？ | ③<br>壁面に錆汁や漏水（遊離石灰を含む）を伴うクラックはないか？ | ④<br>目地の段差や開きはないか？ | 防護柵形状・高さ<br>(路面からの高さ m) | 点検結果 | 評価 | | | |
|---|---|---|---|---|---|---|---|---|---|---|---|---|---|---|---|---|---|---|---|---|---|---|---|---|---|---|---|---|---|---|
| 8 | 大堰橋 | | 橋 | 22.0m | 主桁 | | | | | a | 無 | | | 無 | | | | | | | | | | | 高欄 | 1.10m | 【緊急輸送道路の指定:有(1-12号線)】<br>・損傷がなく健全である。 | | | |

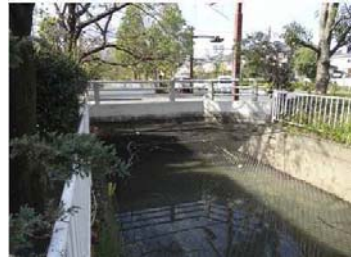
| 整理番号 | 橋梁名 | 写真 | 橋 or BOX | 橋長 | 部位 | 鋼部材の損傷 | | | | コンクリート部材の損傷 | | | | その他 | その他の損傷<br>「道路橋に関する基礎データ収集要領(案) H19.5 国総研」で評価できない損傷は、「橋梁定期点検要領(案) H16.3 国交省」により評価した。 | ①<br>盛土・路面に盛上り・クラック・沈下等はないか？ | ②<br>上部側溝に目違いはないか？ | ①<br>路面の盛上り・クラック・沈下はないか？ | ②<br>コンクリート片の落下の危険性はないか？ | ③<br>目地材の落下の危険性はないか？ | ①<br>横断方向に連続したクラックはないか？ | ②<br>横断方向全体に亘るクラックはないか？ | ③<br>壁面に錆汁や漏水（遊離石灰を含む）を伴うクラックはないか？ | ④<br>目地の段差や開きはないか？ | 防護柵形状・高さ<br>(路面からの高さ m) | 点検結果 | 評価 | | | |
|---|---|---|---|---|---|---|---|---|---|---|---|---|---|---|---|---|---|---|---|---|---|---|---|---|---|---|---|---|---|---|
| 10 | 西田橋 | | BOX | 5.6m | 上部道・盛土法面 | | | | | | | | | | | | A | A | | | | | | | 高欄 | 1.22m | 【緊急輸送道路の指定:無】<br>・損傷がなく健全である。 | | | |

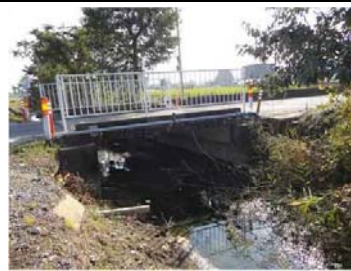
| 整理番号 | 橋梁名 | 写真 | 橋 or BOX | 橋長 | 部位 | 鋼部材の損傷 | | | | コンクリート部材の損傷 | | | | その他 | | その他の損傷 | ①<br>盛土・路面に盛上り・クラック・沈下等はないか？ | ②<br>上部側溝に目違いはないか？ | ①<br>路面の盛上り・クラック・沈下はないか？ | ②<br>コンクリート片の落下の危険性はないか？ | ③<br>目地材の落下の危険性はないか？ | ①<br>横断方向に連続したクラックはないか？ | ②<br>横断方向全体に亘るクラックはないか？ | ③<br>壁面に錆汁や漏水（遊離石灰を含む）を伴うクラックはないか？ | ④<br>目地の段差や開きはないか？ | 防護柵形状・高さ<br>（路面からの高さ m） | 点検結果 | 評価 | | | | |
|---|---|---|---|---|---|---|---|---|---|---|---|---|---|---|---|---|---|---|---|---|---|---|---|---|---|---|---|---|---|---|--|--|
| 11 | 石橋 | | 橋 | 4.6m | 主桁 | | | | | b | 無 | | | 無 | | | ・下部工:変形・欠損（すりへり・浸食）c | | | | | | | | | 縦格子柵 | 【緊急輸送道路の指定:無】<br>・床版に軽微なひびわれが確認されたが、進行は遅いと考えられるため経過観察とする。<br>・橋台堅壁に水流による浸食と思われる損傷が確認されたが、構造本体に問題は無いと考えられるため経過観察とする。<br>・路面に凹凸が確認されたが、車両通行に問題は無いと考えられるため経過観察とする。 | 1.30m | | | | |

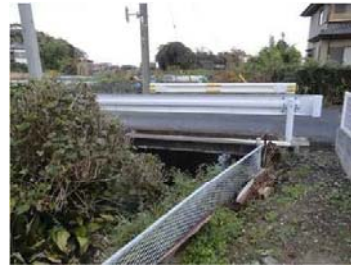
| 整理番号 | 橋梁名 | 写真 | 橋 or BOX | 橋長 | 部位 | 鋼部材の損傷 | | | | コンクリート部材の損傷 | | | | その他 | | その他の損傷 | ①<br>盛土・路面に盛上り・クラック・沈下等はないか？ | ②<br>上部側溝に目違いはないか？ | ①<br>路面の盛上り・クラック・沈下はないか？ | ②<br>コンクリート片の落下の危険性はないか？ | ③<br>目地材の落下の危険性はないか？ | ①<br>横断方向に連続したクラックはないか？ | ②<br>横断方向全体に亘るクラックはないか？ | ③<br>壁面に錆汁や漏水（遊離石灰を含む）を伴うクラックはないか？ | ④<br>目地の段差や開きはないか？ | 防護柵形状・高さ<br>（路面からの高さ m） | 点検結果 | 評価 | | | | |
|---|---|---|---|---|---|---|---|---|---|---|---|---|---|---|---|---|---|---|---|---|---|---|---|---|---|---|---|---|---|---|--|--|
| 12 | 2－3－2号橋 | | 橋 | 3.6m | 主桁 | | | | | a | 無 | | | 無 | | | | | | | | | | | | ガードレール | 【緊急輸送道路の指定:無】<br>・損傷がなく健全である。 | 0.72m | | | | |

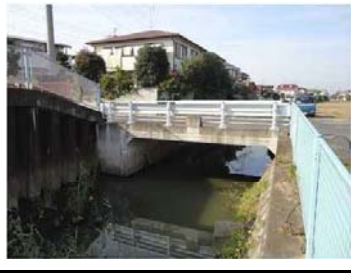
| 整理番号 | 橋梁名 | 写真 | 橋 or BOX | 橋長 | 部位 | 鋼部材の損傷 | | | | コンクリート部材の損傷 | | | | その他 | | その他の損傷 | ①<br>盛土・路面に盛上り・クラック・沈下等はないか？ | ②<br>上部側溝に目違いはないか？ | ①<br>路面の盛上り・クラック・沈下はないか？ | ②<br>コンクリート片の落下の危険性はないか？ | ③<br>目地材の落下の危険性はないか？ | ①<br>横断方向に連続したクラックはないか？ | ②<br>横断方向全体に亘るクラックはないか？ | ③<br>壁面に錆汁や漏水（遊離石灰を含む）を伴うクラックはないか？ | ④<br>目地の段差や開きはないか？ | 防護柵形状・高さ<br>（路面からの高さ m） | 点検結果 | 評価 | | | | |
|---|---|---|---|---|---|---|---|---|---|---|---|---|---|---|---|---|---|---|---|---|---|---|---|---|---|---|---|---|---|---|--|--|
| 13 | 地藏橋 | | BOX | 6.0m | 上部道・盛土法面 | | | | | | | | | | | | A | A | | | | | | | ガードレール | 【緊急輸送道路の指定:無】<br>・損傷がなく健全である。 | 1.10m | | | | | |

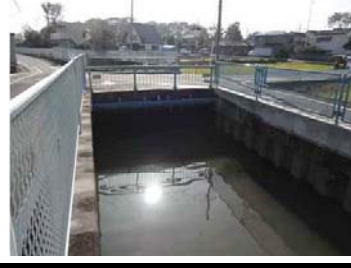
| 整理番号 | 橋梁名 | 写真 | 橋 or BOX | 橋長 | 部位 | 鋼部材の損傷 | | | | コンクリート部材の損傷 | | | | その他 | | その他の損傷 | ①<br>盛土・路面に盛上り・クラック・沈下等はないか？ | ②<br>上部側溝に目違いはないか？ | ①<br>路面の盛上り・クラック・沈下はないか？ | ②<br>コンクリート片の落下の危険性はないか？ | ③<br>目地材の落下の危険性はないか？ | ①<br>横断方向に連続したクラックはないか？ | ②<br>横断方向全体に亘るクラックはないか？ | ③<br>壁面に錆汁や漏水（遊離石灰を含む）を伴うクラックはないか？ | ④<br>目地の段差や開きはないか？ | 防護柵形状・高さ<br>（路面からの高さ m） | 点検結果 | 評価 | | | | |
|---|---|---|---|---|---|---|---|---|---|---|---|---|---|---|---|---|---|---|---|---|---|---|---|---|---|---|---|---|---|---|--|--|
| 14 | 牛村橋 | | 橋 | 7.9m | 主桁 | | | | | a | 無 | | | 無 | | | ・縁石:変形・欠損 c | | | | | | | | | 高欄 | 【緊急輸送道路の指定:無】<br>・主桁に遊離石灰が確認されたが、構造本体に問題は無いと考えられるため経過観察とする。<br>・縁石に車両の衝突と思われる欠損が確認されたため、維持工事において補修を行うことが望ましい。 | 1.00m | | | | |

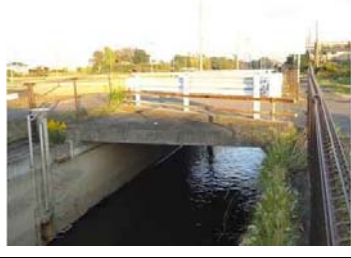
| 整理番号 | 橋梁名 | 写真 | 橋 or BOX | 橋長 | 部位 | 鋼部材の損傷 | | | | コンクリート部材の損傷 | | | | その他 | | その他の損傷 | ①<br>盛土・路面に盛上り・クラック・沈下等はないか？ | ②<br>上部側溝に目違いはないか？ | ①<br>路面の盛上り・クラック・沈下はないか？ | ②<br>コンクリート片の落下の危険性はないか？ | ③<br>目地材の落下の危険性はないか？ | ①<br>横断方向に連続したクラックはないか？ | ②<br>横断方向全体に亘るクラックはないか？ | ③<br>壁面に錆汁や漏水（遊離石灰を含む）を伴うクラックはないか？ | ④<br>目地の段差や開きはないか？ | 防護柵形状・高さ<br>（路面からの高さ m） | 点検結果 | 評価 | | | | |
|---|---|---|---|---|---|---|---|---|---|---|---|---|---|---|---|---|---|---|---|---|---|---|---|---|---|---|---|---|---|---|--|--|
| 15 | 上罇吉橋 | | BOX | 5.4m | 上部道・盛土法面 | | | | | | | | | | | | B | A | | | | | | | ガードレール | 【緊急輸送道路の指定:無】<br>・頂版に多数のひびわれが確認されたが、構造本体に問題は無いと考えられるため経過観察とする。<br>・躯体と水路の目地にズレが生じているが、軽微であり進行が遅いと考えられるため経過観察とする。<br>・ガードレールに腐食が確認されたが、構造上機能を失っていないと思われるため経過観察とする。 | 1.01m | | | | | |

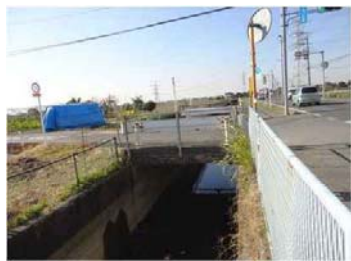
| 整理番号 | 橋梁名 | 写真 | 橋 or BOX | 橋長 | 部位 | 鋼部材の損傷 | | | | コンクリート部材の損傷 | | | | その他 | | その他の損傷<br>「道路橋に関する基礎データ収集要領(案) H19.5 国総研」で評価できない損傷は、「橋梁定期点検要領(案) H16.3 国交省」により評価した。 | ① 盛土・路面に盛上り・クラック・沈下等はないか？ | ② 上部側溝に目違いはないか？ | ① 路面の盛上り・クラック・沈下はないか？ | ② コンクリート片の落下の危険性はないか？ | ③ 目地材の落下の危険性はないか？ | ① 横断方向に連続したクラックはないか？ | ② 横断方向全体に亘るクラックはないか？ | ③ 壁面に錆汁や漏水（遊離石灰含む）を伴うクラックはないか？ | ④ 目地の段差や開きはないか？ | 防護柵形状・高さ<br>(路面からの高さ m) | 点検結果 | 評価 |
|---|---|---|---|---|---|---|---|---|---|---|---|---|---|---|---|---|---|---|---|---|---|---|---|---|---|---|---|---|
| 16 | 2ー11号橋 | | BOX | 3.5m | 上部道・盛土法面 | | | | | | | | | | | | | B | A | | | | | | ガードレール | 【緊急輸送道路の指定:無】<br>・頂版に遊離石灰を伴うひびわれが確認されたが、構造本体に問題は無いと考えられるため経過観察とする。<br>・ガードレールに腐食が確認されたが、構造上機能を失っていないと思われるため経過観察とする。 | | |

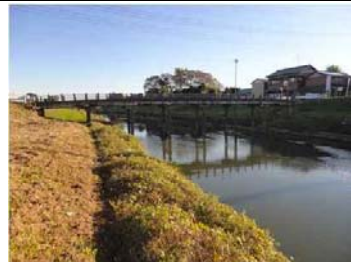
| 整理番号 | 橋梁名 | 写真 | 橋 or BOX | 橋長 | 部位 | 鋼部材の損傷 | | | | コンクリート部材の損傷 | | | | その他 | | その他の損傷<br>「道路橋に関する基礎データ収集要領(案) H19.5 国総研」で評価できない損傷は、「橋梁定期点検要領(案) H16.3 国交省」により評価した。 | ① 盛土・路面に盛上り・クラック・沈下等はないか？ | ② 上部側溝に目違いはないか？ | ① 路面の盛上り・クラック・沈下はないか？ | ② コンクリート片の落下の危険性はないか？ | ③ 目地材の落下の危険性はないか？ | ① 横断方向に連続したクラックはないか？ | ② 横断方向全体に亘るクラックはないか？ | ③ 壁面に錆汁や漏水（遊離石灰含む）を伴うクラックはないか？ | ④ 目地の段差や開きはないか？ | 防護柵形状・高さ<br>(路面からの高さ m) | 点検結果 | 評価 |
|---|---|---|---|---|---|---|---|---|---|---|---|---|---|---|---|---|---|---|---|---|---|---|---|---|---|---|---|---|
| 17 | 吉田橋 | | 橋 | 33.7m | 主桁 | | | | | a | 有 | | | 無 | | | | | | | | | | | 高欄 | ◎ | 【緊急輸送道路の指定:無】<br>・主桁、下部工に鉄筋露出が確認されたが、断面減少が生じている箇所があるため速やかに補修を行うことが望ましい。<br>・床版にひびわれが確認されたが、構造本体に問題は無いと考えられるため経過観察とする。<br>・P6橋脚が河川側に傾斜しているように思われるため、速やかに補修を行うことが望ましい。<br>・橋梁本体は老朽化が進んでおり、大型車の通行は構造本体に悪影響を与えるため、車両荷重制限を行うことが望ましい。<br>・本橋においては、今後発生すると思われる大地震に備え、抜本的な対策が必要である。 | |

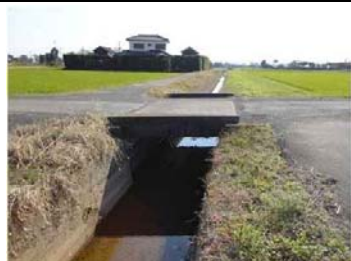
| 整理番号 | 橋梁名 | 写真 | 橋 or BOX | 橋長 | 部位 | 鋼部材の損傷 | | | | コンクリート部材の損傷 | | | | その他 | | その他の損傷<br>「道路橋に関する基礎データ収集要領(案) H19.5 国総研」で評価できない損傷は、「橋梁定期点検要領(案) H16.3 国交省」により評価した。 | ① 盛土・路面に盛上り・クラック・沈下等はないか？ | ② 上部側溝に目違いはないか？ | ① 路面の盛上り・クラック・沈下はないか？ | ② コンクリート片の落下の危険性はないか？ | ③ 目地材の落下の危険性はないか？ | ① 横断方向に連続したクラックはないか？ | ② 横断方向全体に亘るクラックはないか？ | ③ 壁面に錆汁や漏水（遊離石灰含む）を伴うクラックはないか？ | ④ 目地の段差や開きはないか？ | 防護柵形状・高さ<br>(路面からの高さ m) | 点検結果 | 評価 |
|---|---|---|---|---|---|---|---|---|---|---|---|---|---|---|---|---|---|---|---|---|---|---|---|---|---|---|---|---|
| 18 | 2ー14号橋 | | 橋 | 2.9m | 主桁 | | | | | a | 無 | | | 無 | | | | | | | | | | | － | | 【緊急輸送道路の指定:無】<br>・床版に局所的な鉄筋露出が確認されたが、構造本体に問題は無いと考えられるため経過観察とする。<br>・路面に凹凸が確認されたが、車両通行に問題は無いと考えられるため経過観察とする。 | |

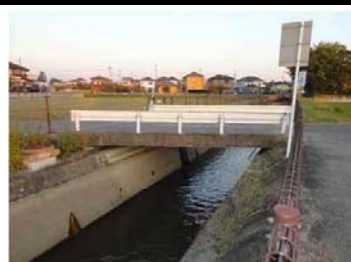
| 整理番号 | 橋梁名 | 写真 | 橋 or BOX | 橋長 | 部位 | 鋼部材の損傷 | | | | コンクリート部材の損傷 | | | | その他 | | その他の損傷<br>「道路橋に関する基礎データ収集要領(案) H19.5 国総研」で評価できない損傷は、「橋梁定期点検要領(案) H16.3 国交省」により評価した。 | ① 盛土・路面に盛上り・クラック・沈下等はないか？ | ② 上部側溝に目違いはないか？ | ① 路面の盛上り・クラック・沈下はないか？ | ② コンクリート片の落下の危険性はないか？ | ③ 目地材の落下の危険性はないか？ | ① 横断方向に連続したクラックはないか？ | ② 横断方向全体に亘るクラックはないか？ | ③ 壁面に錆汁や漏水（遊離石灰含む）を伴うクラックはないか？ | ④ 目地の段差や開きはないか？ | 防護柵形状・高さ<br>(路面からの高さ m) | 点検結果 | 評価 |
|---|---|---|---|---|---|---|---|---|---|---|---|---|---|---|---|---|---|---|---|---|---|---|---|---|---|---|---|---|
| 19 | 2ー16号橋 | | 橋 | 7.0m | 主桁 | | | | | a | 無 | | | 無 | | | | | | | | | | | ガードレール | △ | 【緊急輸送道路の指定:無】<br>・主桁の問詰部に遊離石灰が確認されたが、構造本体に問題は無いと考えられるため経過観察とする。<br>・路面の凹凸が最大80mmあるため、歩行者および自転車の安全性のために補修を行うことが望ましい。<br>・土砂詰まりが確認されたため、維持工事において清掃を行うことが望ましい。<br>・ガードレールの支柱基部に欠損が確認されたため、車両の衝突による水路への転落を防止するために早期に補修を行うことが望ましい。 | |

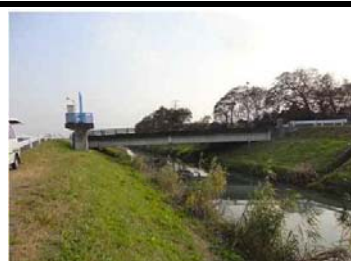
| 整理番号 | 橋梁名 | 写真 | 橋 or BOX | 橋長 | 部位 | 鋼部材の損傷 | | | | コンクリート部材の損傷 | | | | その他 | | その他の損傷<br>「道路橋に関する基礎データ収集要領(案) H19.5 国総研」で評価できない損傷は、「橋梁定期点検要領(案) H16.3 国交省」により評価した。 | ① 盛土・路面に盛上り・クラック・沈下等はないか？ | ② 上部側溝に目違いはないか？ | ① 路面の盛上り・クラック・沈下はないか？ | ② コンクリート片の落下の危険性はないか？ | ③ 目地材の落下の危険性はないか？ | ① 横断方向に連続したクラックはないか？ | ② 横断方向全体に亘るクラックはないか？ | ③ 壁面に錆汁や漏水（遊離石灰含む）を伴うクラックはないか？ | ④ 目地の段差や開きはないか？ | 防護柵形状・高さ<br>(路面からの高さ m) | 点検結果 | 評価 |
|---|---|---|---|---|---|---|---|---|---|---|---|---|---|---|---|---|---|---|---|---|---|---|---|---|---|---|---|---|
| 20 | 天神島橋 | | 橋 | 28.4m | 主桁 | | | | | a | 無 | | | 無 | | | | | | | | | | | 高欄 | | 【緊急輸送道路の指定:無】<br>・損傷がなく健全である。 | |

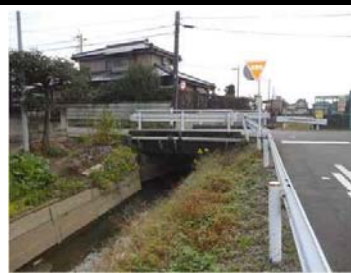
| 整理番号 | 橋梁名 | 写真 | 橋 or BOX | 橋長 | 部位 | 鋼部材の損傷 | | | | コンクリート部材の損傷 | | | | その他 | | その他の損傷<br>「道路橋に関する基礎データ収集要領(案) H19.5 国総研」で評価できない損傷は、「橋梁定期点検要領(案) H16.3 国交省」により評価した。 | ①<br>盛土・路面に盛上り・クラック・沈下等はないか？ | ②<br>上部側溝に目違いはないか？ | ①<br>路面の盛上り・クラック・沈下はないか？ | ②<br>コンクリート片の落下の危険性は<br>ないか？ | ③<br>目地材の落下の危険性はないか？ | ①<br>横断方向に連続したクラックはないか？ | ②<br>横断方向全体に亘るクラックはないか？ | ③<br>壁面に錆汁や漏水（遊離石灰を含む）を伴うクラックはないか？ | ④<br>目地の段差や開きはないか？ | 防護柵形状・高さ<br>（路面からの高さ m） | 点検結果 | 評価 | | | | | |
|---|---|---|---|---|---|---|---|---|---|---|---|---|---|---|---|---|---|---|---|---|---|---|---|---|---|---|---|---|---|---|--|--|--|
| 21 | 218号橋 | | 橋 | 4.7m | 主桁 | | | | | a | 無 | | | 無 | | | ・A1橋台:変形・欠損(すりへり・浸食)-c<br>・防護柵:腐食-b | | | | | | | | | ガードレール | 【緊急輸送道路の指定:有(2-18号線)】<br>・床版に局部的な鉄筋露出が確認されたが、構造本体に問題は無いと考えられるため経過観察とする。<br>・橋台堅壁に水流による浸食と思われる損傷が確認されたが、構造本体に問題は無いと考えられるため経過観察とするが、状況に応じて補修を行うことが望ましい。<br>・ガードレールに腐食が確認されたが、構造上機能を失っていないと思われるため経過観察とする。 | 1.05m | | | | | |

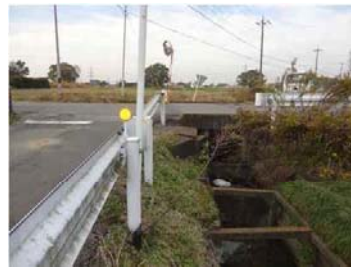
| 整理番号 | 橋梁名 | 写真 | 橋 or BOX | 橋長 | 部位 | 鋼部材の損傷 | | | | コンクリート部材の損傷 | | | | その他 | | その他の損傷<br>「道路橋に関する基礎データ収集要領(案) H19.5 国総研」で評価できない損傷は、「橋梁定期点検要領(案) H16.3 国交省」により評価した。 | ①<br>盛土・路面に盛上り・クラック・沈下等はないか？ | ②<br>上部側溝に目違いはないか？ | ①<br>路面の盛上り・クラック・沈下はないか？ | ②<br>コンクリート片の落下の危険性は<br>ないか？ | ③<br>目地材の落下の危険性はないか？ | ①<br>横断方向に連続したクラックはないか？ | ②<br>横断方向全体に亘るクラックはないか？ | ③<br>壁面に錆汁や漏水（遊離石灰を含む）を伴うクラックはないか？ | ④<br>目地の段差や開きはないか？ | 防護柵形状・高さ<br>（路面からの高さ m） | 点検結果 | 評価 | | | | | |
|---|---|---|---|---|---|---|---|---|---|---|---|---|---|---|---|---|---|---|---|---|---|---|---|---|---|---|---|---|---|---|--|--|--|
| 22 | 2ー18号橋 | | 橋 | 2.3m | 主桁 | | | | | b | 無 | | | 無 | | | ・下部工:A1橋台 コンクリート変形・欠損(剥離 水道管の移動による) c<br>・下部工:A2橋台 ブラケット ゆるみ・脱落 c | | | | | | | | | | － | 【緊急輸送道路の指定:有(2-18号線)】<br>・床版に軽微なひびわれが確認されたが、進行は遅いと考えられるため経過観察とする。<br>・下部工に水道管の支持ブラケット移設により生じたと思われる剥離が確認されたが、構造本体に問題は無いと考えられるため経過観察とする。<br>・水道管の支持ブラケットにゆるみが生じているため、維持工事において補修を行うことが望ましい。 | － | | | | |

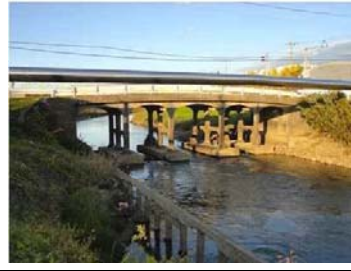
| 整理番号 | 橋梁名 | 写真 | 橋 or BOX | 橋長 | 部位 | 鋼部材の損傷 | | | | コンクリート部材の損傷 | | | | その他 | | その他の損傷<br>「道路橋に関する基礎データ収集要領(案) H19.5 国総研」で評価できない損傷は、「橋梁定期点検要領(案) H16.3 国交省」により評価した。 | ①<br>盛土・路面に盛上り・クラック・沈下等はないか？ | ②<br>上部側溝に目違いはないか？ | ①<br>路面の盛上り・クラック・沈下はないか？ | ②<br>コンクリート片の落下の危険性は<br>ないか？ | ③<br>目地材の落下の危険性はないか？ | ①<br>横断方向に連続したクラックはないか？ | ②<br>横断方向全体に亘るクラックはないか？ | ③<br>壁面に錆汁や漏水（遊離石灰を含む）を伴うクラックはないか？ | ④<br>目地の段差や開きはないか？ | 防護柵形状・高さ<br>（路面からの高さ m） | 点検結果 | 評価 | | | | | |
|---|---|---|---|---|---|---|---|---|---|---|---|---|---|---|---|---|---|---|---|---|---|---|---|---|---|---|---|---|---|---|--|--|--|
| 23 | 古川橋 | | 橋 | 19.7m | 主桁 | | | | | a | 無 | | | 無 | | | 主桁:うき e<br>下部工:うき e 漏水・遊離石灰 b | | | | | | | | | | ガードレール | 【緊急輸送道路の指定:有(2-18号線)】<br>・下部工、床版に鉄筋露出が確認されたが、断面減少が生じている箇所があるため速やかに補修を行うことが望ましい。<br>・下部工に多数のうきが確認されており、鉄筋の腐食等の損傷が考えられることから速やかに補修を行うことが望ましい。<br>・橋梁本体は老朽化が進んでおり、大型車の通行は構造本体に悪影響を与えるため、車両荷重制限を行うことが望ましい。<br>・本橋においては、今後発生すると思われる大地震に備え、抜本的な対策が必要である。 | 0.74m | ◎ | | | |

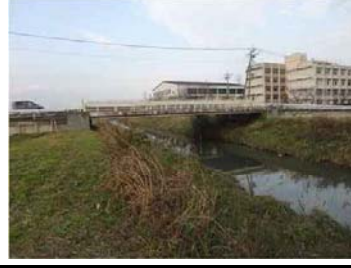
| 整理番号 | 橋梁名 | 写真 | 橋 or BOX | 橋長 | 部位 | 鋼部材の損傷 | | | | コンクリート部材の損傷 | | | | その他 | | その他の損傷<br>「道路橋に関する基礎データ収集要領(案) H19.5 国総研」で評価できない損傷は、「橋梁定期点検要領(案) H16.3 国交省」により評価した。 | ①<br>盛土・路面に盛上り・クラック・沈下等はないか？ | ②<br>上部側溝に目違いはないか？ | ①<br>路面の盛上り・クラック・沈下はないか？ | ②<br>コンクリート片の落下の危険性は<br>ないか？ | ③<br>目地材の落下の危険性はないか？ | ①<br>横断方向に連続したクラックはないか？ | ②<br>横断方向全体に亘るクラックはないか？ | ③<br>壁面に錆汁や漏水（遊離石灰を含む）を伴うクラックはないか？ | ④<br>目地の段差や開きはないか？ | 防護柵形状・高さ<br>（路面からの高さ m） | 点検結果 | 評価 | | | | | |
|---|---|---|---|---|---|---|---|---|---|---|---|---|---|---|---|---|---|---|---|---|---|---|---|---|---|---|---|---|---|---|--|--|--|
| 24 | 幸南橋 | | 橋 | 25.6m | 主桁 | | | | | a | 無 | | | 無 | | | ・主桁:変形・欠損 c<br>・下部工:その他(擁壁との間(90mm) e<br>その他(落書き) e<br>・排水柵:土砂詰まり e<br>・防護柵:腐食 b その他(ボルトのゆるみ・がたつき) e | | | | | | | | | | ガードレール | 【緊急輸送道路の指定:無】<br>・主桁に一部欠損、間詰部に遊離石灰が確認されたが、構造本体に問題は無いと考えられるため経過観察とする。<br>・下部工本体に損傷は見られなかったが、下部工と擁壁との隙間が90mm程度開いていたため、維持工事において補修を行うことが望ましい。<br>・土砂詰まりが確認されたため、維持工事において清掃を行うことが望ましい。<br>・ガードレールのボルトにゆるみ、がたつきが生じているため、車両の衝突による河川への転落を防止するため、早期に補修を行うことが望ましい。<br>・下部工に落書きがされているため、維持工事において落書きを落とすことが望ましい。 | 0.97m | △ | | | |

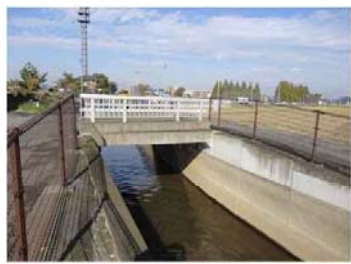
| 整理番号 | 橋梁名 | 写真 | 橋 or BOX | 橋長 | 部位 | 鋼部材の損傷 | | | | コンクリート部材の損傷 | | | | その他 | | その他の損傷 | ① | ② | ① | ② | ③ | ① | ② | ③ | ④ | 防護柵形状・高さ<br>(路面からの高さ m) | 点検結果 | 評価 | |
|---|---|---|---|---|---|---|---|---|---|---|---|---|---|---|---|---|---|---|---|---|---|---|---|---|---|---|---|---|---|
| 26 | 68号橋 | | BOX | 4.7m | 上部道・盛土法面 | | | | | | | | | | | | D | A | | | | | | | | 高欄 | 【緊急輸送道路の指定:無】<br>・頂版に軽微なひびわれが確認されたが、進行は遅いと考えられるため経過観察とする。<br>・路面に凹凸(40mm程度)が確認されたが、車両通行に問題は無いと考えられるため経過観察とする。 | | |

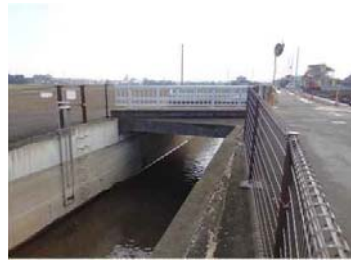
| 整理番号 | 橋梁名 | 写真 | 橋 or BOX | 橋長 | 部位 | 鋼部材の損傷 | | | | コンクリート部材の損傷 | | | | その他 | | その他の損傷 | ① | ② | ① | ② | ③ | ① | ② | ③ | ④ | 防護柵形状・高さ<br>(路面からの高さ m) | 点検結果 | 評価 | |
|---|---|---|---|---|---|---|---|---|---|---|---|---|---|---|---|---|---|---|---|---|---|---|---|---|---|---|---|---|---|
| 27 | 69号橋 | | BOX | 5.0m | 上部道・盛土法面 | | | | | | | | | | | | B | A | | | | | | | | 高欄 | 【緊急輸送道路の指定:無】<br>・頂版に軽微なひびわれが確認されたが、進行は遅いと考えられるため経過観察とする。<br>・躯体コンクリートの一部に剥離が確認されたが、構造本体に問題は無いと考えられるため経過観察とする。 | | |

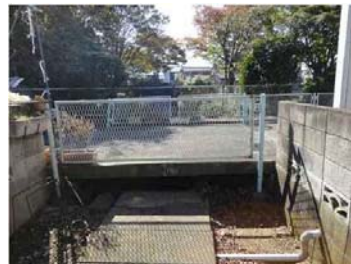
| 整理番号 | 橋梁名 | 写真 | 橋 or BOX | 橋長 | 部位 | 鋼部材の損傷 | | | | コンクリート部材の損傷 | | | | その他 | | その他の損傷 | ① | ② | ① | ② | ③ | ① | ② | ③ | ④ | 防護柵形状・高さ<br>(路面からの高さ m) | 点検結果 | 評価 | |
|---|---|---|---|---|---|---|---|---|---|---|---|---|---|---|---|---|---|---|---|---|---|---|---|---|---|---|---|---|---|
| 28 | 174号橋 | | 橋 | 3.8m | 主桁 | e | 無 | 無 | 無 | | | | | | | | | | | | | | | | | ネットフェンス | 【緊急輸送道路の指定:無】<br>・床版デッキプレートに腐食が確認されたが、断面減少に至っていないことから構造本体に問題は無いと考えられるため経過観察とするが、状況に応じて補修を行うことが望ましい。<br>・ネットフェンスに変形が確認されたが、高低差が低く危険をともなわないため経過観察とする。 | | |

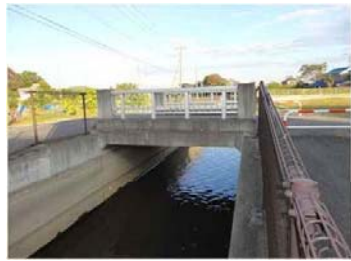
| 整理番号 | 橋梁名 | 写真 | 橋 or BOX | 橋長 | 部位 | 鋼部材の損傷 | | | | コンクリート部材の損傷 | | | | その他 | | その他の損傷 | ① | ② | ① | ② | ③ | ① | ② | ③ | ④ | 防護柵形状・高さ<br>(路面からの高さ m) | 点検結果 | 評価 | |
|---|---|---|---|---|---|---|---|---|---|---|---|---|---|---|---|---|---|---|---|---|---|---|---|---|---|---|---|---|---|
| 29 | 206号橋 | | BOX | 4.6m | 上部道・盛土法面 | | | | | | | | | | | | A | A | | | | | | | | 高欄 | 【緊急輸送道路の指定:無】<br>・BOX本体と水路部の目地にズレが生じているが、軽微であり進行は遅いと考えられるため経過観察とする。 | | |

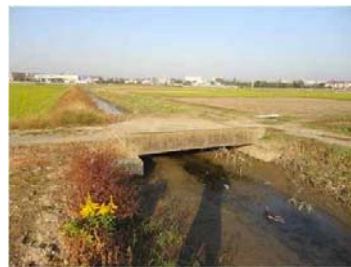
| 整理番号 | 橋梁名 | 写真 | 橋 or BOX | 橋長 | 部位 | 鋼部材の損傷 | | | | コンクリート部材の損傷 | | | | その他 | | その他の損傷 | ① | ② | ① | ② | ③ | ① | ② | ③ | ④ | 防護柵形状・高さ<br>(路面からの高さ m) | 点検結果 | 評価 | |
|---|---|---|---|---|---|---|---|---|---|---|---|---|---|---|---|---|---|---|---|---|---|---|---|---|---|---|---|---|---|
| 30 | 270号橋 | | 橋 | 4.1m | 主桁 | | | | | a | 無 | | 無 | | | | | | | | | | | | | — | 【緊急輸送道路の指定:無】<br>・床版に局部的な鉄筋露出が確認されたが、構造本体に問題は無いと考えられるため経過観察とする。<br>・橋台堅壁に水流による浸食と思われる損傷が確認されたが、構造本体に問題は無いと考えられるため経過観察とする。<br>・路面に凹凸が確認されたが、交通量が少ない路線であることから経過観察とする。 | | |

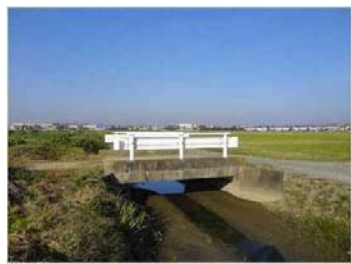
| 整理番号 | 橋梁名 | 写真 | 橋 or BOX | 橋長 | 部位 | 鋼部材の損傷 | | | | コンクリート部材の損傷 | | | | その他 | | その他の損傷 | ① | ② | ① | ② | ③ | ① | ② | ③ | ④ | 防護柵形状・高さ<br>(路面からの高さ<br>m) | 点検結果 | 評価 | | |
|---|---|---|---|---|---|---|---|---|---|---|---|---|---|---|---|---|---|---|---|---|---|---|---|---|---|---|---|---|---|---|
| 31 | 頭ノ橋 | | BOX | 4.5m | 上部道・盛土法面 | | | | | | | | | | | | B | A | | | | | | | | ガードレール<br><br>1.08m | 【緊急輸送道路の指定:無】<br>・ガードレールに軽微な腐食が確認されたが、構造上機能を失っていないと思われるため経過観察とする。 | | | |

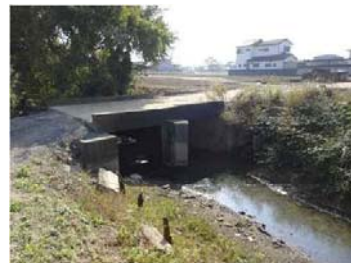
| 整理番号 | 橋梁名 | 写真 | 橋 or BOX | 橋長 | 部位 | 鋼部材の損傷 | | | | コンクリート部材の損傷 | | | | その他 | | その他の損傷 | ① | ② | ① | ② | ③ | ① | ② | ③ | ④ | 防護柵形状・高さ<br>(路面からの高さ<br>m) | 点検結果 | 評価 | | |
|---|---|---|---|---|---|---|---|---|---|---|---|---|---|---|---|---|---|---|---|---|---|---|---|---|---|---|---|---|---|---|
| 32 | 天沼橋 | | 橋 | 4.5m | 主桁 | | | | | a | 無 | | 無 | | | | ・下部工:変形・欠損(すりへり・浸食)c<br>・地覆:変形・欠損(モルタル剥離)c | | | | | | | | | | - | 【緊急輸送道路の指定:無】<br>・橋台堅壁に水流による浸食と思われる損傷が確認されたが、構造本体に問題は無いと考えられるため経過観察とする。<br>・路面に凹凸が確認されたが、交通量が少ない路線であることから経過観察とする。 | | |

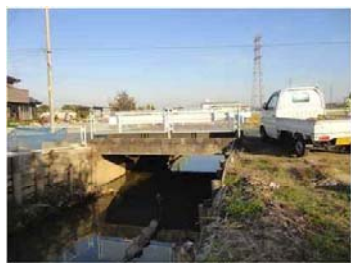
| 整理番号 | 橋梁名 | 写真 | 橋 or BOX | 橋長 | 部位 | 鋼部材の損傷 | | | | コンクリート部材の損傷 | | | | その他 | | その他の損傷 | ① | ② | ① | ② | ③ | ① | ② | ③ | ④ | 防護柵形状・高さ<br>(路面からの高さ<br>m) | 点検結果 | 評価 | | |
|---|---|---|---|---|---|---|---|---|---|---|---|---|---|---|---|---|---|---|---|---|---|---|---|---|---|---|---|---|---|---|
| 33 | 333号橋 | | BOX | 5.5m | 上部道・盛土法面 | | | | | | | | | | | | B | A | | | | | | | | ガードレール<br><br>1.17m | 【緊急輸送道路の指定:無】<br>・路面に軽微な舗装ひびわれが確認されたが、進行は遅いと考えられるため経過観察とする。 | | | |

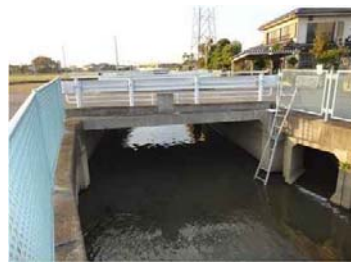
| 整理番号 | 橋梁名 | 写真 | 橋 or BOX | 橋長 | 部位 | 鋼部材の損傷 | | | | コンクリート部材の損傷 | | | | その他 | | その他の損傷 | ① | ② | ① | ② | ③ | ① | ② | ③ | ④ | 防護柵形状・高さ<br>(路面からの高さ<br>m) | 点検結果 | 評価 | | |
|---|---|---|---|---|---|---|---|---|---|---|---|---|---|---|---|---|---|---|---|---|---|---|---|---|---|---|---|---|---|---|
| 34 | 田倉橋 | | BOX | 6.8m | 上部道・盛土法面 | | | | | | | | | | | | C | A | | | | | | | | ガードレール<br><br>1.10m | 【緊急輸送道路の指定:無】<br>・路面に凹凸が確認されたが、車両通行に問題は無いと考えられるため経過観察とする。 | | | |

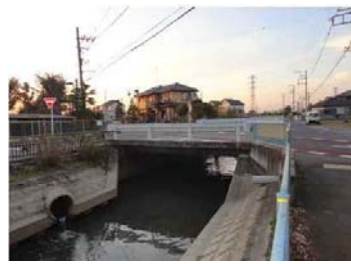
| 整理番号 | 橋梁名 | 写真 | 橋 or BOX | 橋長 | 部位 | 鋼部材の損傷 | | | | コンクリート部材の損傷 | | | | その他 | | その他の損傷 | ① | ② | ① | ② | ③ | ① | ② | ③ | ④ | 防護柵形状・高さ<br>(路面からの高さ<br>m) | 点検結果 | 評価 | | |
|---|---|---|---|---|---|---|---|---|---|---|---|---|---|---|---|---|---|---|---|---|---|---|---|---|---|---|---|---|---|---|
| 35 | 長倉橋 | | BOX | 7.0m | 上部道・盛土法面 | | | | | | | | | | | | D | A | | | | | | | | ガードレール<br><br>0.98m | 【緊急輸送道路の指定:無】<br>・路面に充填モルタルの剥離による凹凸が確認されたが、通行の障害となるため早期に補修を行うことが望ましい。 | △ | | |

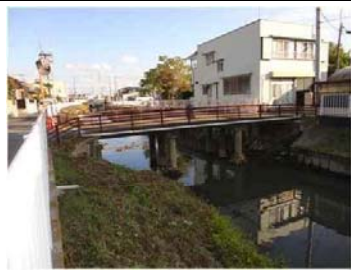
| 整理番号 | 橋梁名 | 写真 | 橋 or BOX | 橋長 | 部位 | 鋼部材の損傷 | | | | コンクリート部材の損傷 | | | | その他 | | その他の損傷<br>「道路橋に関する基礎データ収集要領(案) H19.5 国総研」で評価できない損傷は、「橋梁定期点検要領(案) H16.3 国交省」により評価した。 | ① 盛土・路面に盛上り・クラック・沈下等はないか？ | ② 上部側溝に目違いはないか？ | ① 路面の盛上り・クラック・沈下はないか？ | ② コンクリート片の落下の危険性はないか？ | ③ 目地材の落下の危険性はないか？ | ① 横断方向に連続したクラックはないか？ | ② 横断方向全体に亘るクラックはないか？ | ③ 壁面に錆汁や漏水（遊離石灰含む）を伴うクラックはないか？ | ④ 目地の段差や開きはないか？ | 防護柵形状・高さ<br>(路面からの高さ m) | 点検結果 | 評価 | | | | | |
|---|---|---|---|---|---|---|---|---|---|---|---|---|---|---|---|---|---|---|---|---|---|---|---|---|---|---|---|---|---|---|---|---|---|
| 41 | 503号橋 | | 橋 | 11.1m | 主桁 | / | / | / | / | b | 無 | / | / | 無 | / | ・防護柵: 腐食 c<br>・地覆: 剥離・鉄筋露出 d | | | | | | | | | 高欄 | 【緊急輸送道路の指定: 無】<br>・床版に軽微なひびわれが確認されたが、進行は遅いと考えられるため経過観察とする。<br>・床版に局部的な剥離・鉄筋露出が確認されたが、鉄筋は断面減少に至っていないことから経過観察とするが、状況に応じて補修を行うことが望ましい。<br>・防護柵は腐食が進行しているため、維持工事において塗装塗替えまたは取替えを行うことが望ましい。 | 1.02m | | | | | | |

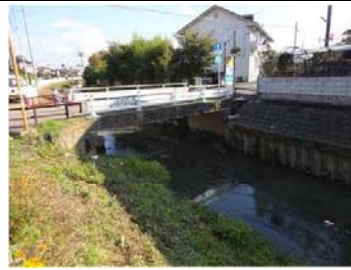
| 整理番号 | 橋梁名 | 写真 | 橋 or BOX | 橋長 | 部位 | 鋼部材の損傷 | | | | コンクリート部材の損傷 | | | | その他 | | その他の損傷<br>「道路橋に関する基礎データ収集要領(案) H19.5 国総研」で評価できない損傷は、「橋梁定期点検要領(案) H16.3 国交省」により評価した。 | ① 盛土・路面に盛上り・クラック・沈下等はないか？ | ② 上部側溝に目違いはないか？ | ① 路面の盛上り・クラック・沈下はないか？ | ② コンクリート片の落下の危険性はないか？ | ③ 目地材の落下の危険性はないか？ | ① 横断方向に連続したクラックはないか？ | ② 横断方向全体に亘るクラックはないか？ | ③ 壁面に錆汁や漏水（遊離石灰含む）を伴うクラックはないか？ | ④ 目地の段差や開きはないか？ | 防護柵形状・高さ<br>(路面からの高さ m) | 点検結果 | 評価 | | | | | |
|---|---|---|---|---|---|---|---|---|---|---|---|---|---|---|---|---|---|---|---|---|---|---|---|---|---|---|---|---|---|---|---|---|---|
| 42 | 大日橋 | | 橋 | 8.8m | 主桁 | / | / | / | / | a | 無 | / | 無 | / | ・下部工: A1橋台: その他(擁壁移動) e<br>・防護柵: 腐食 c<br>・地覆: 漏水・遊離石灰 d | | | | | | | | | ガードレール | 【緊急輸送道路の指定: 無】<br>・主桁の間詰部に遊離石灰が確認されたが、構造本体に問題は無いと考えられるため経過観察とする。<br>・地覆側面に遊離石灰が確認されたが、進行は遅いと考えられるため経過観察とする。<br>・ガードレールに腐食が確認されたが、構造上機能を失っていないと思われるため経過観察とする。<br>・橋台側面の擁壁が移動していたため、維持工事において補修を行うことが望ましい。 | 0.77m | | | | | | | |

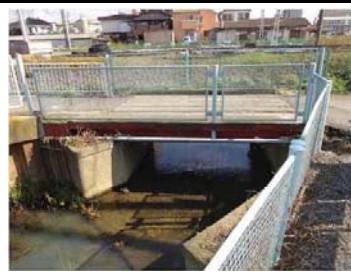
| 整理番号 | 橋梁名 | 写真 | 橋 or BOX | 橋長 | 部位 | 鋼部材の損傷 | | | | コンクリート部材の損傷 | | | | その他 | | その他の損傷<br>「道路橋に関する基礎データ収集要領(案) H19.5 国総研」で評価できない損傷は、「橋梁定期点検要領(案) H16.3 国交省」により評価した。 | ① 盛土・路面に盛上り・クラック・沈下等はないか？ | ② 上部側溝に目違いはないか？ | ① 路面の盛上り・クラック・沈下はないか？ | ② コンクリート片の落下の危険性はないか？ | ③ 目地材の落下の危険性はないか？ | ① 横断方向に連続したクラックはないか？ | ② 横断方向全体に亘るクラックはないか？ | ③ 壁面に錆汁や漏水（遊離石灰含む）を伴うクラックはないか？ | ④ 目地の段差や開きはないか？ | 防護柵形状・高さ<br>(路面からの高さ m) | 点検結果 | 評価 | | | | | |
|---|---|---|---|---|---|---|---|---|---|---|---|---|---|---|---|---|---|---|---|---|---|---|---|---|---|---|---|---|---|---|---|---|---|
| 43 | 518号橋 | | 橋 | 4.8m | 主桁 | / | / | / | / | b | 無 | / | 無 | / | ・桁間: その他(漏水跡) e<br>主桁01,02は鋼部材(H形鋼) | | | | | | | | | メッシュフェンス | 【緊急輸送道路の指定: 無】<br>・床版下面に局部的な鉄筋露出が確認されたが、断面減少まで至っていないことから経過観察とする。<br>・床版上面に軽微なひびわれが確認されたが、構造上問題は無いと考えられるため経過観察とする。<br>・床版下面に漏水跡が確認されたが、構造本体に問題は無いと考えられるため経過観察とする。 | 1.14m | | | | | | | |

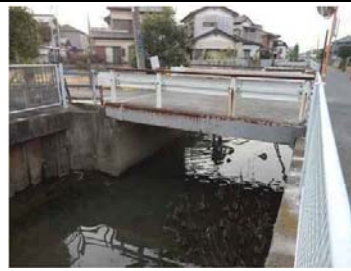
| 整理番号 | 橋梁名 | 写真 | 橋 or BOX | 橋長 | 部位 | 鋼部材の損傷 | | | | コンクリート部材の損傷 | | | | その他 | | その他の損傷<br>「道路橋に関する基礎データ収集要領(案) H19.5 国総研」で評価できない損傷は、「橋梁定期点検要領(案) H16.3 国交省」により評価した。 | ① 盛土・路面に盛上り・クラック・沈下等はないか？ | ② 上部側溝に目違いはないか？ | ① 路面の盛上り・クラック・沈下はないか？ | ② コンクリート片の落下の危険性はないか？ | ③ 目地材の落下の危険性はないか？ | ① 横断方向に連続したクラックはないか？ | ② 横断方向全体に亘るクラックはないか？ | ③ 壁面に錆汁や漏水（遊離石灰含む）を伴うクラックはないか？ | ④ 目地の段差や開きはないか？ | 防護柵形状・高さ<br>(路面からの高さ m) | 点検結果 | 評価 | | | | | |
|---|---|---|---|---|---|---|---|---|---|---|---|---|---|---|---|---|---|---|---|---|---|---|---|---|---|---|---|---|---|---|---|---|---|
| 44 | 529号橋 | | 橋 | 5.0m | 主桁 | / | / | / | / | a | 無 | / | 無 | / | ・鋼板(床板下面): 腐食 c<br>・防護柵: 腐食 c<br>・地覆: 腐食 c 欠損 c<br>・伸縮装置: 変形・欠損 c | | | | | | | | | ガードレール | 【緊急輸送道路の指定: 無】<br>・床版下面は鋼板接着されており、鋼板に腐食および漏水跡が確認されたが、損傷が広範囲でないことから当面の間は経過観察とする。<br>・下部工に局部的なひびわれが確認されたが、構造本体に問題は無いと考えられるため経過観察とする。<br>・路面に凹凸が確認されたが、車両通行に問題は無いと考えられるため経過観察とする。<br>・ガードレールに軽微な腐食が確認されたが、構造上機能を失っていないと思われるため経過観察とする。<br>・地覆に一部欠損が確認されたが、構造上問題は無いと考えられるため経過観察とする。 | 1.03m | | | | | | | |

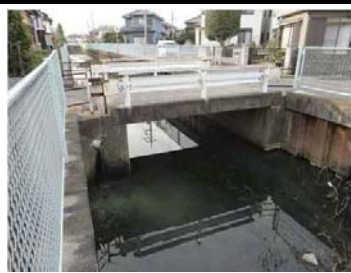
| 整理番号 | 橋梁名 | 写真 | 橋 or BOX | 橋長 | 部位 | 鋼部材の損傷 | | | | コンクリート部材の損傷 | | | | その他 | | その他の損傷<br>「道路橋に関する基礎データ収集要領(案) H19.5 国総研」で評価できない損傷は、「橋梁定期点検要領(案) H16.3 国交省」により評価した。 | ① 盛土・路面に盛上り・クラック・沈下等はないか？ | ② 上部側溝に目違いはないか？ | ① 路面の盛上り・クラック・沈下はないか？ | ② コンクリート片の落下の危険性はないか？ | ③ 目地材の落下の危険性はないか？ | ① 横断方向に連続したクラックはないか？ | ② 横断方向全体に亘るクラックはないか？ | ③ 壁面に錆汁や漏水（遊離石灰含む）を伴うクラックはないか？ | ④ 目地の段差や開きはないか？ | 防護柵形状・高さ<br>(路面からの高さ m) | 点検結果 | 評価 | | | | | |
|---|---|---|---|---|---|---|---|---|---|---|---|---|---|---|---|---|---|---|---|---|---|---|---|---|---|---|---|---|---|---|---|---|---|
| 45 | 537号橋 | | 橋 | 5.0m | 主桁 | / | / | / | / | a | 無 | / | 無 | / | ・防護柵: 腐食 c | | | | | | | | | ガードレール | 【緊急輸送道路の指定: 無】<br>・路面に凹凸が確認されたが、車両通行に問題は無いと考えられるため経過観察とする。<br>・ガードレールに軽微な腐食が確認されたが、構造上機能を失っていないと思われるため経過観察とする。 | 0.90m | | | | | | | |

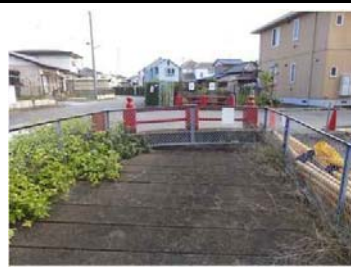
| 整理番号 | 橋梁名 | 写真 | 橋 or BOX | 橋長 | 部位 | 鋼部材の損傷 | | | | コンクリート部材の損傷 | | | | その他 | | その他の損傷<br>「道路橋に関する基礎データ収集要領（案）H19.5 国総研」で評価できない損傷は、「橋梁定期点検要領（案）H16.3 国交省」により評価した。 | ①<br>盛土・路面に盛上り・クラック・沈下等はないか？ | ②<br>上部側溝に目違いはないか？ | ①<br>路面の盛上り・クラック・沈下はないか？ | ②<br>コンクリート片の落下の危険性はないか？ | ③<br>目地材の落下の危険性はないか？ | ①<br>横断方向に連続したクラックはないか？ | ②<br>横断方向全体に亘るクラックはないか？ | ③<br>壁面に錆汁や漏水（遊離石灰を含む）を伴うクラックはないか？ | ④<br>目地の段差や開きはないか？ | 防護柵形状・高さ<br>（路面からの高さ m） | 点検結果 | 評価 | | | | |
|---|---|---|---|---|---|---|---|---|---|---|---|---|---|---|---|---|---|---|---|---|---|---|---|---|---|---|---|---|---|---|---|---|
| 46 | 神社橋 | | BOX | 3.4m | 上部道・盛土法面 | | | | | | | | | | | | | B | A | | | | | | | 高欄 | 【緊急輸送道路の指定：無】<br>・目地に漏水跡が確認されたが、局所的であり進行が遅いと考えられるため経過観察とする。<br>・高欄に欠損および塗装劣化が確認されたが、構造上機能を失っていないと思われるため経過観察とする。<br>・側壁に局所的な鉄筋露出が確認されたが、断面減少に至っていないため経過観察とする。 | | | | | |

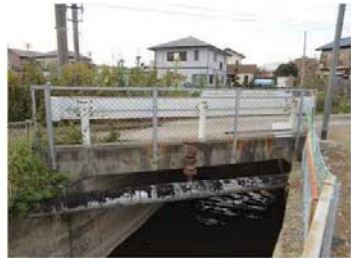
| 整理番号 | 橋梁名 | 写真 | 橋 or BOX | 橋長 | 部位 | 鋼部材の損傷 | | | | コンクリート部材の損傷 | | | | その他 | | その他の損傷<br>「道路橋に関する基礎データ収集要領（案）H19.5 国総研」で評価できない損傷は、「橋梁定期点検要領（案）H16.3 国交省」により評価した。 | ①<br>盛土・路面に盛上り・クラック・沈下等はないか？ | ②<br>上部側溝に目違いはないか？ | ①<br>路面の盛上り・クラック・沈下はないか？ | ②<br>コンクリート片の落下の危険性はないか？ | ③<br>目地材の落下の危険性はないか？ | ①<br>横断方向に連続したクラックはないか？ | ②<br>横断方向全体に亘るクラックはないか？ | ③<br>壁面に錆汁や漏水（遊離石灰を含む）を伴うクラックはないか？ | ④<br>目地の段差や開きはないか？ | 防護柵形状・高さ<br>（路面からの高さ m） | 点検結果 | 評価 | | | | |
|---|---|---|---|---|---|---|---|---|---|---|---|---|---|---|---|---|---|---|---|---|---|---|---|---|---|---|---|---|---|---|---|---|
| 47 | 577号橋 | | BOX | 5.0m | 上部道・盛土法面 | | | | | | | | | | | | | D | B | | | | | | | ガードレール | 【緊急輸送道路の指定：無】<br>・頂版および側壁にひびわれが確認されたが、構造本体に問題は無いと考えられるため経過観察とする。<br>・路面に30mm程度の凹凸が確認されたが、交通量が少ない路線であることから経過観察とする。<br>・路面に舗装ひびわれが確認されたが、車両通行に問題は無いと考えられるため経過観察とする。<br>・ガードレールに軽微な腐食が確認されたが、構造上機能を失っていないと思われるため経過観察とする。 | | | | | |

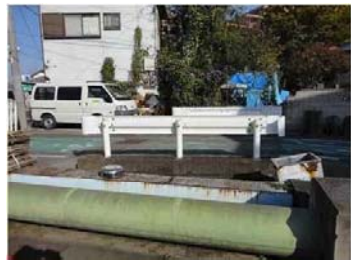
| 整理番号 | 橋梁名 | 写真 | 橋 or BOX | 橋長 | 部位 | 鋼部材の損傷 | | | | コンクリート部材の損傷 | | | | その他 | | その他の損傷<br>「道路橋に関する基礎データ収集要領（案）H19.5 国総研」で評価できない損傷は、「橋梁定期点検要領（案）H16.3 国交省」により評価した。 | ①<br>盛土・路面に盛上り・クラック・沈下等はないか？ | ②<br>上部側溝に目違いはないか？ | ①<br>路面の盛上り・クラック・沈下はないか？ | ②<br>コンクリート片の落下の危険性はないか？ | ③<br>目地材の落下の危険性はないか？ | ①<br>横断方向に連続したクラックはないか？ | ②<br>横断方向全体に亘るクラックはないか？ | ③<br>壁面に錆汁や漏水（遊離石灰を含む）を伴うクラックはないか？ | ④<br>目地の段差や開きはないか？ | 防護柵形状・高さ<br>（路面からの高さ m） | 点検結果 | 評価 | | | | |
|---|---|---|---|---|---|---|---|---|---|---|---|---|---|---|---|---|---|---|---|---|---|---|---|---|---|---|---|---|---|---|---|---|
| 48 | 587号橋 | | BOX | 3.7m | 上部道・盛土法面 | | | | | | | | | | | | | | B | B | | | | | | | ガードレール | 【緊急輸送道路の指定：無】<br>・頂版に遊離石灰を伴うひびわれが広範囲に確認されたが、構造本体に問題は無いと考えられるため経過観察とする。<br>・路面に舗装ひびわれが確認されたが、車両通行に問題は無いと考えられるため経過観察とする。<br>・ガードレールのボルトに抜けが確認されたが、構造上機能を失っていないと思われるが早期に補修を行うことが望ましい。 | △ | | | |

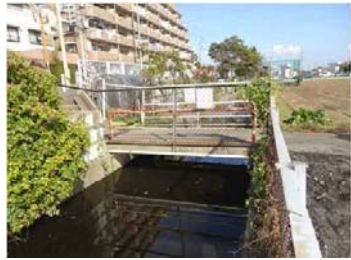
| 整理番号 | 橋梁名 | 写真 | 橋 or BOX | 橋長 | 部位 | 鋼部材の損傷 | | | | コンクリート部材の損傷 | | | | その他 | | その他の損傷<br>「道路橋に関する基礎データ収集要領（案）H19.5 国総研」で評価できない損傷は、「橋梁定期点検要領（案）H16.3 国交省」により評価した。 | ①<br>盛土・路面に盛上り・クラック・沈下等はないか？ | ②<br>上部側溝に目違いはないか？ | ①<br>路面の盛上り・クラック・沈下はないか？ | ②<br>コンクリート片の落下の危険性はないか？ | ③<br>目地材の落下の危険性はないか？ | ①<br>横断方向に連続したクラックはないか？ | ②<br>横断方向全体に亘るクラックはないか？ | ③<br>壁面に錆汁や漏水（遊離石灰を含む）を伴うクラックはないか？ | ④<br>目地の段差や開きはないか？ | 防護柵形状・高さ<br>（路面からの高さ m） | 点検結果 | 評価 | | | | |
|---|---|---|---|---|---|---|---|---|---|---|---|---|---|---|---|---|---|---|---|---|---|---|---|---|---|---|---|---|---|---|---|---|
| 50 | 614号橋 | | BOX | 3.4m | 上部道・盛土法面 | | | | | | | | | | | | | | B | A | | | | | | | パイプ柵 | 【緊急輸送道路の指定：無】<br>・パイプ柵に軽微な腐食が確認されたが、本橋は人道橋でありパイプ柵の外側にネットフェンスが設置してあることから、早期の対策は不要と考えられるため経過観察とする。 | | | | |
