点検結果総括表（11／40）

点検結果総括表（12／40）

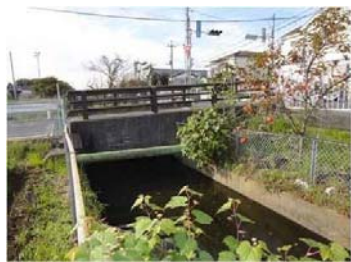
| 整理番号 | 橋梁名 | 写真 | 橋 or BOX | 橋長 | 部位 | 鋼部材の損傷 | | | | コンクリート部材の損傷 | | | | その他 | その他の損傷<br>「道路橋に関する基礎データ収集要領(案) H19.5 国総研」で評価できない損傷は、「橋梁定期点検要領(案) H16.3 国交省」により評価した。 | ①<br>盛土・路面に盛上り・クラック・沈下等はないか？ | ②<br>上部側溝に目違いはないか？ | ①<br>路面の盛上り・クラック・沈下はないか？ | ②<br>コンクリート片の落下の危険性はないか？ | ③<br>目地材の落下の危険性はないか？ | ①<br>横断方向に連続したクラックはないか？ | ②<br>横断方向全体に亘るクラックはないか？ | ③<br>壁面に錆汁や漏水（遊離石灰含む）を伴うクラックはないか？ | ④<br>目地の段差や開きはないか？ | 防護柵形状・高さ<br>(路面からの高さ m) | 点検結果 | 評価 | | |
|---|---|---|---|---|---|---|---|---|---|---|---|---|---|---|---|---|---|---|---|---|---|---|---|---|---|---|---|---|---|
| 51 | 愛宕橋 | | BOX | 3.4m | 上部道・盛土法面 | | | | | | | | | | | C | C | | | | | | | 高欄 | 【緊急輸送道路の指定:無】<br>・頂版の目地部に漏水跡が確認されたが、構造本体に問題は無いと考えられるため経過観察とする。<br>・路面に沈下によるものと思われる段差、ズレが確認されたが、車両および歩行者の通行に問題は無いと考えられるため経過観察とする。 | | | | |

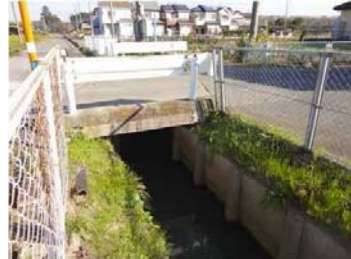
| 整理番号 | 橋梁名 | 写真 | 橋 or BOX | 橋長 | 部位 | 鋼部材の損傷 | | | | コンクリート部材の損傷 | | | | その他 | その他の損傷<br>「道路橋に関する基礎データ収集要領(案) H19.5 国総研」で評価できない損傷は、「橋梁定期点検要領(案) H16.3 国交省」により評価した。 | ①<br>盛土・路面に盛上り・クラック・沈下等はないか？ | ②<br>上部側溝に目違いはないか？ | ①<br>路面の盛上り・クラック・沈下はないか？ | ②<br>コンクリート片の落下の危険性はないか？ | ③<br>目地材の落下の危険性はないか？ | ①<br>横断方向に連続したクラックはないか？ | ②<br>横断方向全体に亘るクラックはないか？ | ③<br>壁面に錆汁や漏水（遊離石灰含む）を伴うクラックはないか？ | ④<br>目地の段差や開きはないか？ | 防護柵形状・高さ<br>(路面からの高さ m) | 点検結果 | 評価 | | |
|---|---|---|---|---|---|---|---|---|---|---|---|---|---|---|---|---|---|---|---|---|---|---|---|---|---|---|---|---|---|
| 52 | 1048号橋 | | 橋 | 3.1m | 主桁 | | | | | a | 無 | | | 無 | | | | | | | | | | | ガードレール | 【緊急輸送道路の指定:無】<br>・主桁に局所的な鉄筋露出が確認されたが、断面減少まで至っていないことから経過観察とする。<br>・路面に凹凸が確認されたが、車両通行に問題は無いと考えられるため経過観察とする。<br>・主桁下面にうきが確認されたが、早期に剥落の恐れがないと思われることから経過観察とする。<br>・ガードレールに軽微な腐食が確認されたが、構造上機能を失っていないと思われるため経過観察とする。 | 0.93m | | |

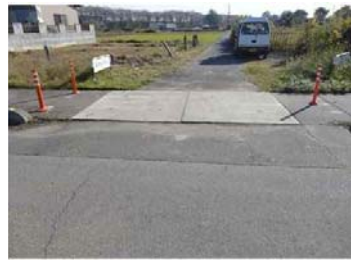
| 整理番号 | 橋梁名 | 写真 | 橋 or BOX | 橋長 | 部位 | 鋼部材の損傷 | | | | コンクリート部材の損傷 | | | | その他 | その他の損傷<br>「道路橋に関する基礎データ収集要領(案) H19.5 国総研」で評価できない損傷は、「橋梁定期点検要領(案) H16.3 国交省」により評価した。 | ①<br>盛土・路面に盛上り・クラック・沈下等はないか？ | ②<br>上部側溝に目違いはないか？ | ①<br>路面の盛上り・クラック・沈下はないか？ | ②<br>コンクリート片の落下の危険性はないか？ | ③<br>目地材の落下の危険性はないか？ | ①<br>横断方向に連続したクラックはないか？ | ②<br>横断方向全体に亘るクラックはないか？ | ③<br>壁面に錆汁や漏水（遊離石灰含む）を伴うクラックはないか？ | ④<br>目地の段差や開きはないか？ | 防護柵形状・高さ<br>(路面からの高さ m) | 点検結果 | 評価 | | |
|---|---|---|---|---|---|---|---|---|---|---|---|---|---|---|---|---|---|---|---|---|---|---|---|---|---|---|---|---|---|
| 53 | 1047号橋 | | BOX | 2.3m | 上部道・盛土法面 | | | | | | | | | | | A | A | | | | | | | — | 【緊急輸送道路の指定:無】<br>・前後の水路がふた掛けとなっており、内部の調査は不可能であったが、路面状況は損傷がなく健全である。 | — | | | |

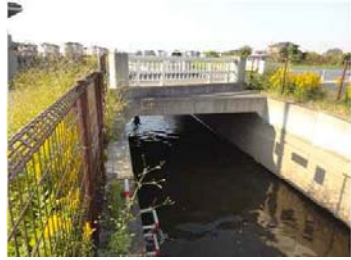
| 整理番号 | 橋梁名 | 写真 | 橋 or BOX | 橋長 | 部位 | 鋼部材の損傷 | | | | コンクリート部材の損傷 | | | | その他 | その他の損傷<br>「道路橋に関する基礎データ収集要領(案) H19.5 国総研」で評価できない損傷は、「橋梁定期点検要領(案) H16.3 国交省」により評価した。 | ①<br>盛土・路面に盛上り・クラック・沈下等はないか？ | ②<br>上部側溝に目違いはないか？ | ①<br>路面の盛上り・クラック・沈下はないか？ | ②<br>コンクリート片の落下の危険性はないか？ | ③<br>目地材の落下の危険性はないか？ | ①<br>横断方向に連続したクラックはないか？ | ②<br>横断方向全体に亘るクラックはないか？ | ③<br>壁面に錆汁や漏水（遊離石灰含む）を伴うクラックはないか？ | ④<br>目地の段差や開きはないか？ | 防護柵形状・高さ<br>(路面からの高さ m) | 点検結果 | 評価 | | |
|---|---|---|---|---|---|---|---|---|---|---|---|---|---|---|---|---|---|---|---|---|---|---|---|---|---|---|---|---|---|
| 55 | 1079号橋 | | BOX | 5.3m | 上部道・盛土法面 | | | | | | | | | | | A | B | | | | | | | 高欄 | 【緊急輸送道路の指定:無】<br>・土砂詰まりが確認されたため、維持工事において清掃を行うことが望ましい。 | 1.10m | | | |

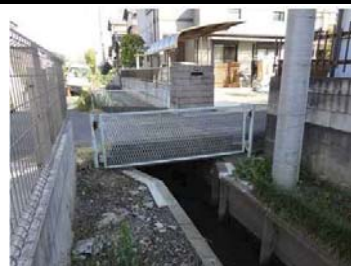
| 整理番号 | 橋梁名 | 写真 | 橋 or BOX | 橋長 | 部位 | 鋼部材の損傷 | | | | コンクリート部材の損傷 | | | | その他 | | その他の損傷 | ①盛土・路面に盛上り・クラック・沈下等はないか？ | ②上部側溝に目違いはないか？ | ①路面の盛上り・クラック・沈下はないか？ | ②コンクリート片の落下の危険性はないか？ | ③目地材の落下の危険性はないか？ | ①横断方向に連続したクラックはないか？ | ②横断方向全体に亘るクラックはないか？ | ③壁面に錆汁や漏水（遊離石灰含む）を伴うクラックはないか？ | ④目地の段差や開きはないか？ | 防護柵形状・高さ（路面からの高さ m） | 点検結果 | 評価 |
|---|---|---|---|---|---|---|---|---|---|---|---|---|---|---|---|---|---|---|---|---|---|---|---|---|---|---|---|---|
| 56 | 1093号橋 | | 橋 | 2.1m | 主桁 | | | | | a | 無 | | 無 | | | ・防護柵：腐食b | | | | | | | | | | ネットフェンス<br><br>0.70m | 【緊急輸送道路の指定：無】<br>・ネットフェンスに軽微な腐食が確認されたが、早期に補修を行う必要がないと思われるため経過観察とする。 | |

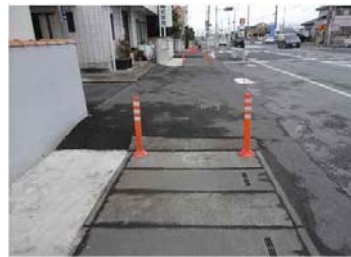
| 整理番号 | 橋梁名 | 写真 | 橋 or BOX | 橋長 | 部位 | 鋼部材の損傷 | | | | コンクリート部材の損傷 | | | | その他 | | その他の損傷 | ①盛土・路面に盛上り・クラック・沈下等はないか？ | ②上部側溝に目違いはないか？ | ①路面の盛上り・クラック・沈下はないか？ | ②コンクリート片の落下の危険性はないか？ | ③目地材の落下の危険性はないか？ | ①横断方向に連続したクラックはないか？ | ②横断方向全体に亘るクラックはないか？ | ③壁面に錆汁や漏水（遊離石灰含む）を伴うクラックはないか？ | ④目地の段差や開きはないか？ | 防護柵形状・高さ（路面からの高さ m） | 点検結果 | 評価 |
|---|---|---|---|---|---|---|---|---|---|---|---|---|---|---|---|---|---|---|---|---|---|---|---|---|---|---|---|---|
| 57 | 1155号橋 | | BOX | 1.8m | 上部道・盛土法面 | | | | | | | | | | | | A | A | | | | | | | | － | 【緊急輸送道路の指定：無】<br>・前後の水路がふた掛けとなっており、内部の調査は不可能であったが、路面状況は損傷がなく健全である。 | |

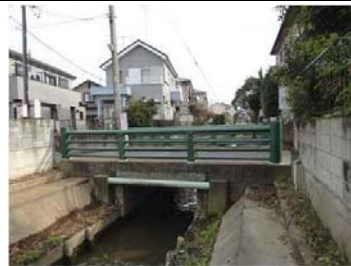
| 整理番号 | 橋梁名 | 写真 | 橋 or BOX | 橋長 | 部位 | 鋼部材の損傷 | | | | コンクリート部材の損傷 | | | | その他 | | その他の損傷 | ①盛土・路面に盛上り・クラック・沈下等はないか？ | ②上部側溝に目違いはないか？ | ①路面の盛上り・クラック・沈下はないか？ | ②コンクリート片の落下の危険性はないか？ | ③目地材の落下の危険性はないか？ | ①横断方向に連続したクラックはないか？ | ②横断方向全体に亘るクラックはないか？ | ③壁面に錆汁や漏水（遊離石灰含む）を伴うクラックはないか？ | ④目地の段差や開きはないか？ | 防護柵形状・高さ（路面からの高さ m） | 点検結果 | 評価 |
|---|---|---|---|---|---|---|---|---|---|---|---|---|---|---|---|---|---|---|---|---|---|---|---|---|---|---|---|---|
| 58 | 1181号橋 | | 橋 | 2.6m | 主桁 | | | | | a | 無 | | 無 | | | | | | | | | | | | | 高欄<br><br>1.10m | 【緊急輸送道路の指定：無】<br>・下部工に鉄筋露出が確認されたが、断面減少まで至っていないことから経過観察とする。 | |

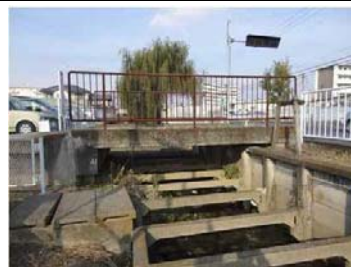
| 整理番号 | 橋梁名 | 写真 | 橋 or BOX | 橋長 | 部位 | 鋼部材の損傷 | | | | コンクリート部材の損傷 | | | | その他 | | その他の損傷 | ①盛土・路面に盛上り・クラック・沈下等はないか？ | ②上部側溝に目違いはないか？ | ①路面の盛上り・クラック・沈下はないか？ | ②コンクリート片の落下の危険性はないか？ | ③目地材の落下の危険性はないか？ | ①横断方向に連続したクラックはないか？ | ②横断方向全体に亘るクラックはないか？ | ③壁面に錆汁や漏水（遊離石灰含む）を伴うクラックはないか？ | ④目地の段差や開きはないか？ | 防護柵形状・高さ（路面からの高さ m） | 点検結果 | 評価 |
|---|---|---|---|---|---|---|---|---|---|---|---|---|---|---|---|---|---|---|---|---|---|---|---|---|---|---|---|---|
| 60 | 1247号橋 | | 橋 | 4.8m | 主桁 | | | | | - | 無 | | - | | ・防護柵：腐食d | | | | | | | | | | 縦格子柵<br><br>1.24m | 【緊急輸送道路の指定：無】<br>・主桁に一部鉄筋露出が確認されたが、断面減少まで至っていないことから経過観察とする。<br>・主桁間に遊離石灰が確認されたが、構造本体に問題は無いと考えられるため経過観察とする。<br>・縦格子柵に腐食が確認されたが、交通量が少ない路線であるため早期に補修を行う必要がないと思われることから経過観察とする。 | | |

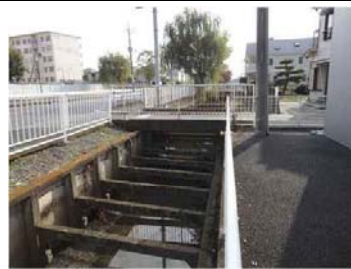
| 整理番号 | 橋梁名 | 写真 | 橋 or BOX | 橋長 | 部位 | 鋼部材の損傷 | | | | コンクリート部材の損傷 | | | | その他 | | その他の損傷 | ① | ② | ① | ② | ③ | ① | ② | ③ | ④ | 防護柵形状・高さ<br>(路面からの高さ m) | 点検結果 | 評価 |
|---|---|---|---|---|---|---|---|---|---|---|---|---|---|---|---|---|---|---|---|---|---|---|---|---|---|---|---|---|
| 61 | 1248号橋 | | 橋 | 4.9m | 主桁 | / | / | / | / | / | 無 | / | / | / | / | ・主桁:その他(水路側壁と接触) e<br>・防護柵:腐食 c<br>・地覆:変形・欠損 e<br>・舗装:舗装の異常(ひび割れ 幅 5mm) e | / | / | / | / | / | / | / | / | 縦格子柵<br><br>1.24m | 【緊急輸送道路の指定:無】<br>・主桁および下部工に一部鉄筋露出が確認されたが、断面減少まで至っていないことから経過観察とする。<br>・主桁間に遊離石灰が確認されたが、構造本体に問題は無いと考えられるため経過観察とする。<br>・下部工にひびわれが確認されたが、軽微であり進行が遅いと考えられるため経過観察とする。<br>・支承部に漏水が確認されたため、維持工事において補修を行うことが望ましい。<br>・縦格子柵に腐食が確認されたが、交通量が少ない路線であるため早期に補修を行う必要がないと思われることから経過観察とする。<br>・縦格子柵の基部の地覆に一部欠損が確認されたため、状況に応じて補修を行うことが望ましい。 | | |

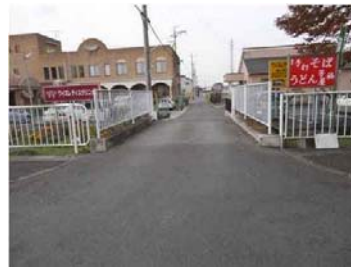
| 整理番号 | 橋梁名 | 写真 | 橋 or BOX | 橋長 | 部位 | 鋼部材の損傷 | | | | コンクリート部材の損傷 | | | | その他 | | その他の損傷 | ① | ② | ① | ② | ③ | ① | ② | ③ | ④ | 防護柵形状・高さ<br>(路面からの高さ m) | 点検結果 | 評価 |
|---|---|---|---|---|---|---|---|---|---|---|---|---|---|---|---|---|---|---|---|---|---|---|---|---|---|---|---|---|
| 62 | 1249号橋 | | 橋 | 5.1m | 主桁 | / | / | / | / | a | 無 | / | / | 無 | / | ・防護柵:腐食b | / | / | / | / | / | / | / | / | 縦格子柵<br><br>1.32m | 【緊急輸送道路の指定:無】<br>・主桁に一部鉄筋露出が確認されたが、断面減少まで至っていないことから経過観察とする。<br>・主桁間に遊離石灰が確認されたが、構造本体に問題は無いと考えられるため経過観察とする。<br>・下部工にひびわれが確認されたが、軽微であり進行が遅いと考えられるため経過観察とする。<br>・支承部に漏水が確認されたため、維持工事において補修を行うことが望ましい。<br>・縦格子柵のベースプレートに腐食が確認されたが、交通量が少ない路線であるため早期に補修を行う必要がないと思われることから経過観察とする。 | | |

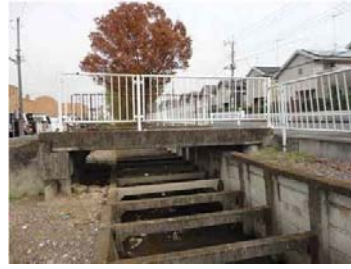
| 整理番号 | 橋梁名 | 写真 | 橋 or BOX | 橋長 | 部位 | 鋼部材の損傷 | | | | コンクリート部材の損傷 | | | | その他 | | その他の損傷 | ① | ② | ① | ② | ③ | ① | ② | ③ | ④ | 防護柵形状・高さ<br>(路面からの高さ m) | 点検結果 | 評価 |
|---|---|---|---|---|---|---|---|---|---|---|---|---|---|---|---|---|---|---|---|---|---|---|---|---|---|---|---|---|
| 63 | 1252号橋 | | 橋 | 5.0m | 主桁 | / | / | / | / | a | 無 | / | / | 無 | / | ・下部工 Ej:漏水・滞水(Ejからの漏水跡) e<br>・防護柵:腐食d<br>・地覆:変形・欠損c | / | / | / | / | / | / | / | / | 縦格子柵<br><br>1.23m | 【緊急輸送道路の指定:無】<br>・主桁に一部鉄筋露出が確認されたが、断面減少まで至っていないことから経過観察とする。<br>・主桁間に遊離石灰が確認されたが、構造本体に問題は無いと考えられるため経過観察とする。<br>・下部工にひびわれが確認されたが、軽微であり進行が遅いと考えられるため経過観察とする。<br>・支承部に漏水が確認されたため、維持工事において補修を行うことが望ましい。<br>・縦格子柵に腐食が確認されたが、交通量が少ない路線であるため早期に補修を行う必要がないと思われることから経過観察とする。<br>・縦格子柵の基部の地覆に一部欠損が確認されたため、維持工事において補修を行うことが望ましい。 | | |

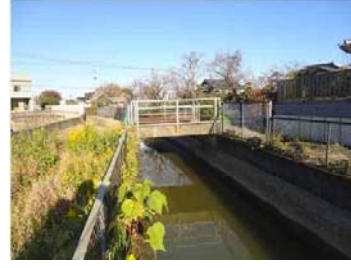
| 整理番号 | 橋梁名 | 写真 | 橋 or BOX | 橋長 | 部位 | 鋼部材の損傷 | | | | コンクリート部材の損傷 | | | | その他 | | その他の損傷 | ① | ② | ① | ② | ③ | ① | ② | ③ | ④ | 防護柵形状・高さ<br>(路面からの高さ m) | 点検結果 | 評価 |
|---|---|---|---|---|---|---|---|---|---|---|---|---|---|---|---|---|---|---|---|---|---|---|---|---|---|---|---|---|
| 64 | 三家橋 | | 橋 | 3.4m | 主桁 | / | / | / | / | a | 無 | / | / | 無 | / | ・防護柵:腐食c | / | / | / | / | / | / | / | / | パイプ柵<br><br>0.85m | 【緊急輸送道路の指定:無】<br>・路面に凹凸が確認されたが、交通量が少ない路線であるため早期に補修を行う必要がないと思われることから経過観察とする。<br>・パイプ柵に軽微な腐食が確認されたが、交通量が少ない路線であるため早期に補修を行う必要がないと思われることから経過観察とする。 | | |

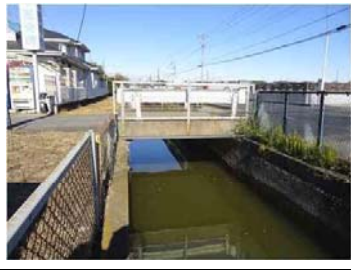
| 整理番号 | 橋梁名 | 写真 | 橋 or BOX | 橋長 | 部位 | 鋼部材の損傷 | | | | コンクリート部材の損傷 | | | | その他 | | その他の損傷 | ① | ② | ① | ② | ③ | ① | ② | ③ | ④ | 防護柵形状・高さ<br>(路面からの高さ m) | 点検結果 | 評価 |
|---|---|---|---|---|---|---|---|---|---|---|---|---|---|---|---|---|---|---|---|---|---|---|---|---|---|---|---|---|
| 65 | 1257号橋 | | BOX | 3.6m | 上部道・盛土法面 | / | / | / | / | / | / | / | / | / | / | | B | D | / | / | / | / | / | / | / | ガードレール<br><br>0.95m | 【緊急輸送道路の指定:無】<br>・頂版にひびわれが確認されたが、構造本体に問題は無いと考えられるため経過観察とする。<br>・ガードレールに軽微な変形が確認されたが、構造上機能は失っていないと思われるため経過観察とする。<br>・ガードレールのボルトに抜けが確認されたため、早期に補修を行うことが望ましい。 | △ |

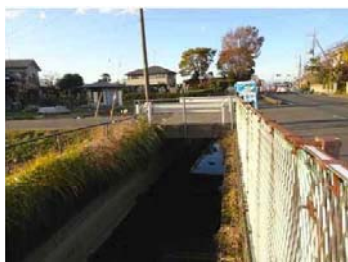
| 整理番号 | 橋梁名 | 写真 | 橋 or BOX | 橋長 | 部位 | 鋼部材の損傷 | | | | コンクリート部材の損傷 | | | | その他 | その他の損傷<br>「道路橋に関する基礎データ収集要領(案) H19.5 国総研」で評価できない損傷は、「橋梁定期点検要領(案) H16.3 国交省」により評価した。 | ①<br>盛土・路面に盛上り・クラック・沈下等はないか？ | ②<br>上部側溝に目違いはないか？ | ①<br>路面の盛上り・クラック・沈下はないか？ | ②<br>コンクリート片の落下の危険性はないか？ | ③<br>目地材の落下の危険性はないか？ | ①<br>横断方向に連続したクラックはないか？ | ②<br>横断方向全体に亘るクラックはないか？ | ③<br>壁面に錆汁や漏水（遊離石灰を含む）を伴うクラックはないか？ | ④<br>目地の段差や開きはないか？ | 防護柵形状・高さ<br>(路面からの高さ m) | 点検結果 | 評価 | | |
|---|---|---|---|---|---|---|---|---|---|---|---|---|---|---|---|---|---|---|---|---|---|---|---|---|---|---|---|---|---|
| 71 | 1929号橋 | | BOX | 3.6m | 上部道・盛土法面 | | | | | | | | | | | | B | B | | | | | | | ガードレール | 0.93m | 【緊急輸送道路の指定:無】<br>・頂版に遊離石灰を伴うひびわれが確認されたが、構造本体に問題は無いと考えられるため経過観察とする。<br>・ガードレールに変形および軽微な腐食が確認されたが、構造上機能を失っていないと思われるため経過観察とする。<br>・路面に舗装ひびわれが確認されたが、車両通行に問題は無いと考えられるため経過観察とする。 | | |

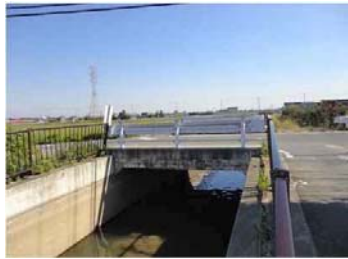
| 整理番号 | 橋梁名 | 写真 | 橋 or BOX | 橋長 | 部位 | 鋼部材の損傷 | | | | コンクリート部材の損傷 | | | | その他 | その他の損傷<br>「道路橋に関する基礎データ収集要領(案) H19.5 国総研」で評価できない損傷は、「橋梁定期点検要領(案) H16.3 国交省」により評価した。 | ①<br>盛土・路面に盛上り・クラック・沈下等はないか？ | ②<br>上部側溝に目違いはないか？ | ①<br>路面の盛上り・クラック・沈下はないか？ | ②<br>コンクリート片の落下の危険性はないか？ | ③<br>目地材の落下の危険性はないか？ | ①<br>横断方向に連続したクラックはないか？ | ②<br>横断方向全体に亘るクラックはないか？ | ③<br>壁面に錆汁や漏水（遊離石灰を含む）を伴うクラックはないか？ | ④<br>目地の段差や開きはないか？ | 防護柵形状・高さ<br>(路面からの高さ m) | 点検結果 | 評価 | | |
|---|---|---|---|---|---|---|---|---|---|---|---|---|---|---|---|---|---|---|---|---|---|---|---|---|---|---|---|---|---|
| 72 | 1273号橋 | | BOX | 4.9m | 上部道・盛土法面 | | | | | | | | | | | | A | B | | | | | | | ガードレール | 1.15m | 【緊急輸送道路の指定:無】<br>・土砂詰まりが確認されたため、維持工事において清掃を行うことが望ましい。 | | |

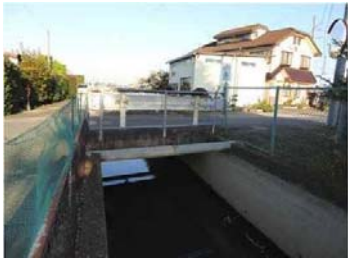
| 整理番号 | 橋梁名 | 写真 | 橋 or BOX | 橋長 | 部位 | 鋼部材の損傷 | | | | コンクリート部材の損傷 | | | | その他 | その他の損傷<br>「道路橋に関する基礎データ収集要領(案) H19.5 国総研」で評価できない損傷は、「橋梁定期点検要領(案) H16.3 国交省」により評価した。 | ①<br>盛土・路面に盛上り・クラック・沈下等はないか？ | ②<br>上部側溝に目違いはないか？ | ①<br>路面の盛上り・クラック・沈下はないか？ | ②<br>コンクリート片の落下の危険性はないか？ | ③<br>目地材の落下の危険性はないか？ | ①<br>横断方向に連続したクラックはないか？ | ②<br>横断方向全体に亘るクラックはないか？ | ③<br>壁面に錆汁や漏水（遊離石灰を含む）を伴うクラックはないか？ | ④<br>目地の段差や開きはないか？ | 防護柵形状・高さ<br>(路面からの高さ m) | 点検結果 | 評価 | | |
|---|---|---|---|---|---|---|---|---|---|---|---|---|---|---|---|---|---|---|---|---|---|---|---|---|---|---|---|---|---|
| 73 | 1287号橋 | | BOX | 3.6m | 上部道・盛土法面 | | | | | | | | | | | | B | A | | | | | | | ガードレール | 1.02m | 【緊急輸送道路の指定:無】<br>・頂版にひびわれが確認されたが、構造本体に問題は無いと考えられるため経過観察とする。<br>・側壁に鉄筋露出が確認されたが、水路部であり損傷を進行させる恐れがあることから状況に応じて補修を行うことが望ましい。<br>・ガードレールに軽微な腐食が確認されたが、構造上機能を失っていないと思われるため経過観察とする。 | | |

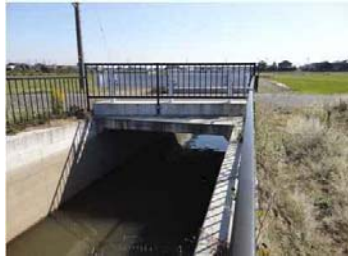
| 整理番号 | 橋梁名 | 写真 | 橋 or BOX | 橋長 | 部位 | 鋼部材の損傷 | | | | コンクリート部材の損傷 | | | | その他 | その他の損傷<br>「道路橋に関する基礎データ収集要領(案) H19.5 国総研」で評価できない損傷は、「橋梁定期点検要領(案) H16.3 国交省」により評価した。 | ①<br>盛土・路面に盛上り・クラック・沈下等はないか？ | ②<br>上部側溝に目違いはないか？ | ①<br>路面の盛上り・クラック・沈下はないか？ | ②<br>コンクリート片の落下の危険性はないか？ | ③<br>目地材の落下の危険性はないか？ | ①<br>横断方向に連続したクラックはないか？ | ②<br>横断方向全体に亘るクラックはないか？ | ③<br>壁面に錆汁や漏水（遊離石灰を含む）を伴うクラックはないか？ | ④<br>目地の段差や開きはないか？ | 防護柵形状・高さ<br>(路面からの高さ m) | 点検結果 | 評価 | | |
|---|---|---|---|---|---|---|---|---|---|---|---|---|---|---|---|---|---|---|---|---|---|---|---|---|---|---|---|---|---|
| 75 | 1291号橋 | | BOX | 4.2m | 上部道・盛土法面 | | | | | | | | | | | | A | A | | | | | | | ガードレール | 1.14m | 【緊急輸送道路の指定:無】<br>・損傷がなく健全である。 | | |

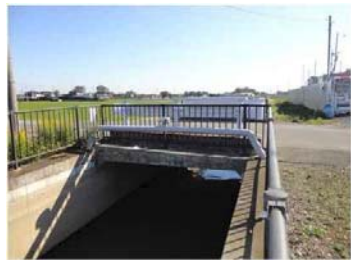
| 整理番号 | 橋梁名 | 写真 | 橋 or BOX | 橋長 | 部位 | 鋼部材の損傷 | | | | コンクリート部材の損傷 | | | | その他 | その他の損傷 | ①<br>盛土・路面に盛上り・クラック・沈下等はないか？ | ②<br>上部側溝に目違いはないか？ | ①<br>路面の盛上り・クラック・沈下はないか？ | ②<br>コンクリート片の落下の危険性はないか？ | ③<br>目地材の落下の危険性はないか？ | ①<br>横断方向に連続したクラックはないか？ | ②<br>横断方向全体に亘るクラックはないか？ | ③<br>壁面に錆汁や漏水（遊離石灰含む）を伴うクラックはないか？ | ④<br>目地の段差や開きはないか？ | 防護柵形状・高さ<br>（路面からの高さ m） | 点検結果 | 評価 |
|---|---|---|---|---|---|---|---|---|---|---|---|---|---|---|---|---|---|---|---|---|---|---|---|---|---|---|---|
| 76 | 1292号橋 | | BOX | 4.2m | 上部道・盛土法面 | | | | | | | | | | | A | A | | | | | | | ガードレール<br><br>1.17m | 【緊急輸送道路の指定：無】<br>・損傷がなく健全である。 | | |

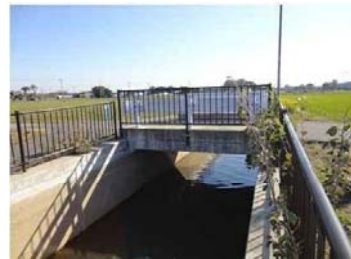
| 整理番号 | 橋梁名 | 写真 | 橋 or BOX | 橋長 | 部位 | 鋼部材の損傷 | | | | コンクリート部材の損傷 | | | | その他 | その他の損傷 | ①<br>盛土・路面に盛上り・クラック・沈下等はないか？ | ②<br>上部側溝に目違いはないか？ | ①<br>路面の盛上り・クラック・沈下はないか？ | ②<br>コンクリート片の落下の危険性はないか？ | ③<br>目地材の落下の危険性はないか？ | ①<br>横断方向に連続したクラックはないか？ | ②<br>横断方向全体に亘るクラックはないか？ | ③<br>壁面に錆汁や漏水（遊離石灰含む）を伴うクラックはないか？ | ④<br>目地の段差や開きはないか？ | 防護柵形状・高さ<br>（路面からの高さ m） | 点検結果 | 評価 |
|---|---|---|---|---|---|---|---|---|---|---|---|---|---|---|---|---|---|---|---|---|---|---|---|---|---|---|---|
| 77 | 1295号橋 | | BOX | 4.2m | 上部道・盛土法面 | | | | | | | | | | | A | A | | | | | | | ガードレール<br><br>1.17m | 【緊急輸送道路の指定：無】<br>・損傷がなく健全である。 | | |

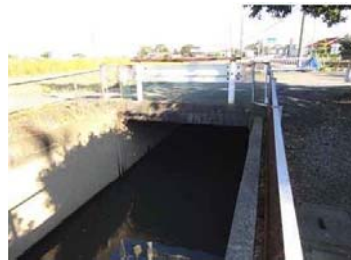
| 整理番号 | 橋梁名 | 写真 | 橋 or BOX | 橋長 | 部位 | 鋼部材の損傷 | | | | コンクリート部材の損傷 | | | | その他 | その他の損傷 | ①<br>盛土・路面に盛上り・クラック・沈下等はないか？ | ②<br>上部側溝に目違いはないか？ | ①<br>路面の盛上り・クラック・沈下はないか？ | ②<br>コンクリート片の落下の危険性はないか？ | ③<br>目地材の落下の危険性はないか？ | ①<br>横断方向に連続したクラックはないか？ | ②<br>横断方向全体に亘るクラックはないか？ | ③<br>壁面に錆汁や漏水（遊離石灰含む）を伴うクラックはないか？ | ④<br>目地の段差や開きはないか？ | 防護柵形状・高さ<br>（路面からの高さ m） | 点検結果 | 評価 |
|---|---|---|---|---|---|---|---|---|---|---|---|---|---|---|---|---|---|---|---|---|---|---|---|---|---|---|---|
| 78 | 1323号橋 | | BOX | 2.8m | 上部道・盛土法面 | | | | | | | | | | | C | C | | | | | | | ガードレール<br><br>1.02m | 【緊急輸送道路の指定：無】<br>・頂版に遊離石灰が確認されたが、構造本体に問題は無いと考えられるため経過観察とする。<br>・側壁に鉄筋露出が確認されたが、水路部であり損傷を進行させる恐れがあることから状況に応じて補修を行うことが望ましい。<br>・路面にひびわれおよび段差が確認されたが、車両通行に問題は無いと考えられるため経過観察とする。<br>・縦格子柵の基部に一部コンクリートの欠損が確認されたため、維持工事において補修を行うことが望ましい。 | | |

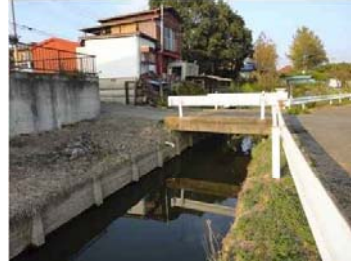
| 整理番号 | 橋梁名 | 写真 | 橋 or BOX | 橋長 | 部位 | 鋼部材の損傷 | | | | コンクリート部材の損傷 | | | | その他 | その他の損傷 | ①<br>盛土・路面に盛上り・クラック・沈下等はないか？ | ②<br>上部側溝に目違いはないか？ | ①<br>路面の盛上り・クラック・沈下はないか？ | ②<br>コンクリート片の落下の危険性はないか？ | ③<br>目地材の落下の危険性はないか？ | ①<br>横断方向に連続したクラックはないか？ | ②<br>横断方向全体に亘るクラックはないか？ | ③<br>壁面に錆汁や漏水（遊離石灰含む）を伴うクラックはないか？ | ④<br>目地の段差や開きはないか？ | 防護柵形状・高さ<br>（路面からの高さ m） | 点検結果 | 評価 |
|---|---|---|---|---|---|---|---|---|---|---|---|---|---|---|---|---|---|---|---|---|---|---|---|---|---|---|---|
| 79 | 1385号橋 | | 橋 | 4.4m | 主桁 | | | | | a | 無 | | 無 | | | | | | | | | | | ガードレール<br><br>0.92m | 【緊急輸送道路の指定：無】<br>・損傷がなく健全である。 | | |

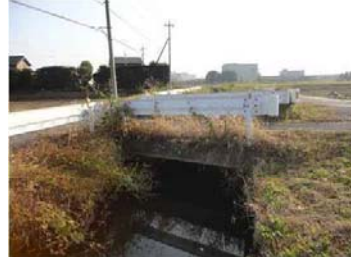
| 整理番号 | 橋梁名 | 写真 | 橋 or BOX | 橋長 | 部位 | 鋼部材の損傷 | | | | コンクリート部材の損傷 | | | | その他 | その他の損傷 | ①<br>盛土・路面に盛上り・クラック・沈下等はないか？ | ②<br>上部側溝に目違いはないか？ | ①<br>路面の盛上り・クラック・沈下はないか？ | ②<br>コンクリート片の落下の危険性はないか？ | ③<br>目地材の落下の危険性はないか？ | ①<br>横断方向に連続したクラックはないか？ | ②<br>横断方向全体に亘るクラックはないか？ | ③<br>壁面に錆汁や漏水（遊離石灰含む）を伴うクラックはないか？ | ④<br>目地の段差や開きはないか？ | 防護柵形状・高さ<br>（路面からの高さ m） | 点検結果 | 評価 |
|---|---|---|---|---|---|---|---|---|---|---|---|---|---|---|---|---|---|---|---|---|---|---|---|---|---|---|---|
| 80 | 1386号橋 | | 橋 | 4.6m | 主桁 | | | | | a | 無 | | 無 | | | ・防護柵：腐食b | | | | | | | ガードレール<br><br>0.75m | 【緊急輸送道路の指定：無】<br>・下部工に鉄筋露出が確認されたため、損傷を進行させないように状況に応じて補修を行うことが望ましい。<br>・ガードレールに軽微な腐食が確認されたが、構造上機能を失っていないと思われるため経過観察とする。 | | | |

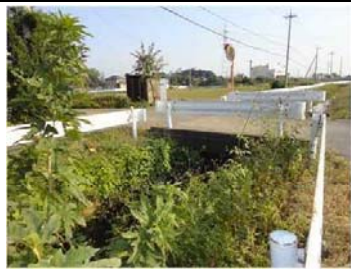
| 整理番号 | 橋梁名 | 写真 | 橋 or BOX | 橋長 | 部位 | 鋼部材の損傷 | | | | コンクリート部材の損傷 | | | | その他 | | その他の損傷<br>「道路橋に関する基礎データ収集要領（案）H19.5 国総研」で評価できない損傷は、「橋梁定期点検要領（案）H16.3 国交省」により評価した。 | ① 盛土・路面に盛上り・クラック・沈下等はないか？ | ② 上部側溝に目違いはないか？ | ① 路面の盛上り・クラック・沈下はないか？ | ② コンクリート片の落下の危険性はないか？ | ③ 目地材の落下の危険性はないか？ | ① 横断方向に連続したクラックはないか？ | ② 横断方向全体に亘るクラックはないか？ | ③ 壁面に錆汁や漏水（遊離石灰を含む）を伴うクラックはないか？ | ④ 目地の段差や開きはないか？ | 防護柵形状・高さ<br>（路面からの高さ m） | 点検結果 | 評価 | |
|---|---|---|---|---|---|---|---|---|---|---|---|---|---|---|---|---|---|---|---|---|---|---|---|---|---|---|---|---|---|
| 81 | 1388号橋 | | 橋 | 4.4m | 主桁 | | | | | b | 無 | | | 無 | | ・防護柵：腐食-b | | | | | | | | | | ガードレール<br><br>0.92m | 【緊急輸送道路の指定：無】<br>・床版にひびわれ、軽微な鉄筋露出が確認されたが、ひびわれは局部的であり、鉄筋は断面減少に至ってなく進行が遅いと考えられるため経過観察とする。<br>・ガードレールに軽微な腐食が確認されたが、構造上機能を失っていないと思われるため経過観察とする。 | | |

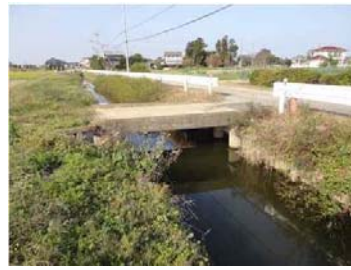
| 整理番号 | 橋梁名 | 写真 | 橋 or BOX | 橋長 | 部位 | 鋼部材の損傷 | | | | コンクリート部材の損傷 | | | | その他 | | その他の損傷<br>「道路橋に関する基礎データ収集要領（案）H19.5 国総研」で評価できない損傷は、「橋梁定期点検要領（案）H16.3 国交省」により評価した。 | ① 盛土・路面に盛上り・クラック・沈下等はないか？ | ② 上部側溝に目違いはないか？ | ① 路面の盛上り・クラック・沈下はないか？ | ② コンクリート片の落下の危険性はないか？ | ③ 目地材の落下の危険性はないか？ | ① 横断方向に連続したクラックはないか？ | ② 横断方向全体に亘るクラックはないか？ | ③ 壁面に錆汁や漏水（遊離石灰を含む）を伴うクラックはないか？ | ④ 目地の段差や開きはないか？ | 防護柵形状・高さ<br>（路面からの高さ m） | 点検結果 | 評価 | |
|---|---|---|---|---|---|---|---|---|---|---|---|---|---|---|---|---|---|---|---|---|---|---|---|---|---|---|---|---|---|
| 82 | 1391号橋 | | 橋 | 4.3m | 主桁 | a | 無 | 無 | 無 | a | 無 | | | 無 | | | | | | | | | | | | －<br><br>－ | 【緊急輸送道路の指定：無】<br>・パイルベント基礎にひびわれが確認されたが、軽微であり構造本体に問題は無いと考えられるため経過観察とする。 | | |

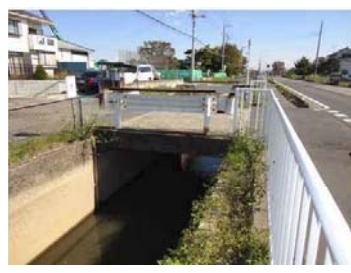
| 整理番号 | 橋梁名 | 写真 | 橋 or BOX | 橋長 | 部位 | 鋼部材の損傷 | | | | コンクリート部材の損傷 | | | | その他 | | その他の損傷<br>「道路橋に関する基礎データ収集要領（案）H19.5 国総研」で評価できない損傷は、「橋梁定期点検要領（案）H16.3 国交省」により評価した。 | ① 盛土・路面に盛上り・クラック・沈下等はないか？ | ② 上部側溝に目違いはないか？ | ① 路面の盛上り・クラック・沈下はないか？ | ② コンクリート片の落下の危険性はないか？ | ③ 目地材の落下の危険性はないか？ | ① 横断方向に連続したクラックはないか？ | ② 横断方向全体に亘るクラックはないか？ | ③ 壁面に錆汁や漏水（遊離石灰を含む）を伴うクラックはないか？ | ④ 目地の段差や開きはないか？ | 防護柵形状・高さ<br>（路面からの高さ m） | 点検結果 | 評価 | |
|---|---|---|---|---|---|---|---|---|---|---|---|---|---|---|---|---|---|---|---|---|---|---|---|---|---|---|---|---|---|
| 83 | 1416号橋 | | BOX | 3.4m | 上部道・盛土法面 | | | | | | | | | | | B | B | | | | | | | | ガードレール<br><br>1.02m | 【緊急輸送道路の指定：無】<br>・頂版に遊離石灰が確認されたが、構造本体に問題は無いと考えられるため経過観察とする。<br>・側壁に鉄筋露出が確認されたが、水路部であり損傷を進行させる恐れがあることから状況に応じて補修を行うことが望ましい。<br>・ガードレールに軽微な腐食が確認されたが、構造上機能を失っていないと思われるため経過観察とする。<br>・路面に舗装ひびわれが確認されたが、車両通行に問題は無いと考えられるため経過観察とする。 | | | |

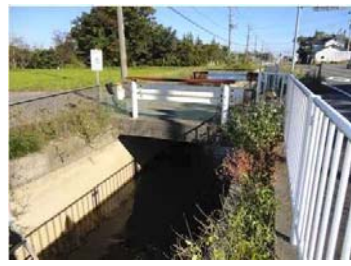
| 整理番号 | 橋梁名 | 写真 | 橋 or BOX | 橋長 | 部位 | 鋼部材の損傷 | | | | コンクリート部材の損傷 | | | | その他 | | その他の損傷<br>「道路橋に関する基礎データ収集要領（案）H19.5 国総研」で評価できない損傷は、「橋梁定期点検要領（案）H16.3 国交省」により評価した。 | ① 盛土・路面に盛上り・クラック・沈下等はないか？ | ② 上部側溝に目違いはないか？ | ① 路面の盛上り・クラック・沈下はないか？ | ② コンクリート片の落下の危険性はないか？ | ③ 目地材の落下の危険性はないか？ | ① 横断方向に連続したクラックはないか？ | ② 横断方向全体に亘るクラックはないか？ | ③ 壁面に錆汁や漏水（遊離石灰を含む）を伴うクラックはないか？ | ④ 目地の段差や開きはないか？ | 防護柵形状・高さ<br>（路面からの高さ m） | 点検結果 | 評価 | |
|---|---|---|---|---|---|---|---|---|---|---|---|---|---|---|---|---|---|---|---|---|---|---|---|---|---|---|---|---|---|
| 84 | 1419号橋 | | BOX | 3.4m | 上部道・盛土法面 | | | | | | | | | | | B | B | | | | | | | | ガードレール<br><br>1.02m | 【緊急輸送道路の指定：無】<br>・頂版に遊離石灰が確認されたが、構造本体に問題は無いと考えられるため経過観察とする。<br>・ガードレールに軽微な腐食が確認されたが、構造上機能を失っていないと思われるため経過観察とする。<br>・路面に舗装ひびわれが確認されたが、車両通行に問題は無いと考えられるため経過観察とする。 | | | |

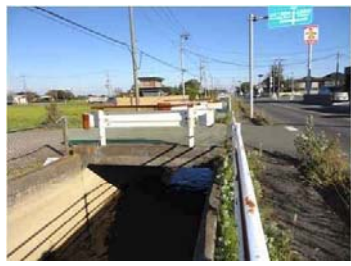
| 整理番号 | 橋梁名 | 写真 | 橋 or BOX | 橋長 | 部位 | 鋼部材の損傷 | | | | コンクリート部材の損傷 | | | | その他 | | その他の損傷<br>「道路橋に関する基礎データ収集要領（案）H19.5 国総研」で評価できない損傷は、「橋梁定期点検要領（案）H16.3 国交省」により評価した。 | ① 盛土・路面に盛上り・クラック・沈下等はないか？ | ② 上部側溝に目違いはないか？ | ① 路面の盛上り・クラック・沈下はないか？ | ② コンクリート片の落下の危険性はないか？ | ③ 目地材の落下の危険性はないか？ | ① 横断方向に連続したクラックはないか？ | ② 横断方向全体に亘るクラックはないか？ | ③ 壁面に錆汁や漏水（遊離石灰を含む）を伴うクラックはないか？ | ④ 目地の段差や開きはないか？ | 防護柵形状・高さ<br>（路面からの高さ m） | 点検結果 | 評価 | |
|---|---|---|---|---|---|---|---|---|---|---|---|---|---|---|---|---|---|---|---|---|---|---|---|---|---|---|---|---|---|
| 85 | 1420号橋 | | BOX | 3.4m | 上部道・盛土法面 | | | | | | | | | | | B | B | | | | | | | | ガードレール<br><br>1.02m | 【緊急輸送道路の指定：無】<br>・頂版にひびわれが確認されたが、構造本体に問題は無いと考えられるため経過観察とする。<br>・ガードレールに変形および軽微な腐食が確認されたが、構造上機能を失っていないと思われるため経過観察とする。<br>・路面に舗装ひびわれが確認されたが、車両通行に問題は無いと考えられるため経過観察とする。 | | | |

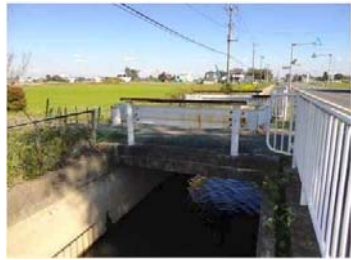
| 整理番号 | 橋梁名 | 写真 | 橋 or BOX | 橋長 | 部位 | 鋼部材の損傷 | | | | コンクリート部材の損傷 | | | | その他 | | その他の損傷<br>「道路橋に関する基礎データ収集要領(案) H19.5 国総研」で評価できない損傷は、「橋梁定期点検要領(案) H16.3 国交省」により評価した。 | ①<br>盛土・路面に盛上り・クラック・沈下等はないか？ | ②<br>上部側溝に目違いはないか？ | ①<br>路面の盛上り・クラック・沈下はないか？ | ②<br>コンクリート片の落下の危険性はないか？ | ③<br>目地材の落下の危険性はないか？ | ①<br>横断方向に連続したクラックはないか？ | ②<br>横断方向全体に亘るクラックはないか？ | ③<br>壁面に錆汁や漏水(遊離石灰を含む)を伴うクラックはないか？ | ④<br>目地の段差や開きはないか？ | 防護柵形状・高さ<br>(路面からの高さ m) | 点検結果 | 評価 |
|---|---|---|---|---|---|---|---|---|---|---|---|---|---|---|---|---|---|---|---|---|---|---|---|---|---|---|---|---|
| 86 | 1428号橋 | | BOX | 3.4m | 上部道・盛土法面 | | | | | | | | | | | | B | D | | | | | | | ガードレール<br><br>1.02m | 【緊急輸送道路の指定:無】<br>・頂版に遊離石灰が確認されたが、進行が遅いと考えられるため経過観察とする。<br>・ガードレールに軽微な腐食が確認されたが、構造上問題は無いと考えられるため経過観察とする。<br>・路面に舗装ひびわれおよび段差が確認されたが、車両通行に問題は無いと考えられるため経過観察とする。 | | |

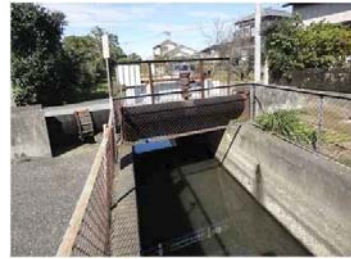
| 整理番号 | 橋梁名 | 写真 | 橋 or BOX | 橋長 | 部位 | 鋼部材の損傷 | | | | コンクリート部材の損傷 | | | | その他 | | その他の損傷<br>「道路橋に関する基礎データ収集要領(案) H19.5 国総研」で評価できない損傷は、「橋梁定期点検要領(案) H16.3 国交省」により評価した。 | ①<br>盛土・路面に盛上り・クラック・沈下等はないか？ | ②<br>上部側溝に目違いはないか？ | ①<br>路面の盛上り・クラック・沈下はないか？ | ②<br>コンクリート片の落下の危険性はないか？ | ③<br>目地材の落下の危険性はないか？ | ①<br>横断方向に連続したクラックはないか？ | ②<br>横断方向全体に亘るクラックはないか？ | ③<br>壁面に錆汁や漏水(遊離石灰を含む)を伴うクラックはないか？ | ④<br>目地の段差や開きはないか？ | 防護柵形状・高さ<br>(路面からの高さ m) | 点検結果 | 評価 |
|---|---|---|---|---|---|---|---|---|---|---|---|---|---|---|---|---|---|---|---|---|---|---|---|---|---|---|---|---|
| 87 | 新田橋 | | BOX | 2.9m | 上部道・盛土法面 | | | | | | | | | | | | B | A | | | | | | | ガードレール<br><br>0.86m | 【緊急輸送道路の指定:無】<br>・頂版にひびわれが確認されたが、構造本体に問題は無いと考えられるため経過観察とする。<br>・ガードレールに軽微な腐食が確認されたが、構造上機能を失っていないと思われるため経過観察とする。 | | |

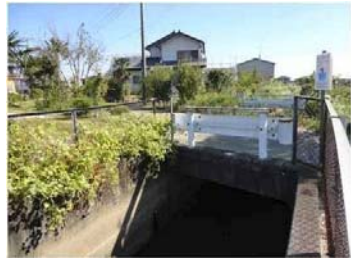
| 整理番号 | 橋梁名 | 写真 | 橋 or BOX | 橋長 | 部位 | 鋼部材の損傷 | | | | コンクリート部材の損傷 | | | | その他 | | その他の損傷<br>「道路橋に関する基礎データ収集要領(案) H19.5 国総研」で評価できない損傷は、「橋梁定期点検要領(案) H16.3 国交省」により評価した。 | ①<br>盛土・路面に盛上り・クラック・沈下等はないか？ | ②<br>上部側溝に目違いはないか？ | ①<br>路面の盛上り・クラック・沈下はないか？ | ②<br>コンクリート片の落下の危険性はないか？ | ③<br>目地材の落下の危険性はないか？ | ①<br>横断方向に連続したクラックはないか？ | ②<br>横断方向全体に亘るクラックはないか？ | ③<br>壁面に錆汁や漏水(遊離石灰を含む)を伴うクラックはないか？ | ④<br>目地の段差や開きはないか？ | 防護柵形状・高さ<br>(路面からの高さ m) | 点検結果 | 評価 |
|---|---|---|---|---|---|---|---|---|---|---|---|---|---|---|---|---|---|---|---|---|---|---|---|---|---|---|---|---|
| 88 | 東田橋 | | BOX | 2.9m | 上部道・盛土法面 | | | | | | | | | | | | D | B | | | | | | | ガードレール<br><br>1.01m | 【緊急輸送道路の指定:無】<br>・頂版に遊離石灰が確認されたが、構造本体に問題は無いと考えられるため経過観察とする。<br>・側壁に鉄筋露出が確認されたが、水路部であり損傷を進行させる恐れがあることから状況に応じて補修を行うことが望ましい。<br>・路面に凹凸が確認されたが、交通量が少ない路線であるため早期に補修を行う必要がないと思われることから経過観察とする。<br>・路面に舗装ひびわれが確認されたが、車両通行に問題は無いと考えられるため経過観察とする。 | | |

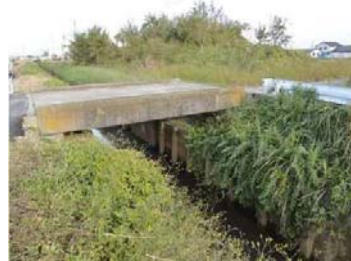
| 整理番号 | 橋梁名 | 写真 | 橋 or BOX | 橋長 | 部位 | 鋼部材の損傷 | | | | コンクリート部材の損傷 | | | | その他 | | その他の損傷<br>「道路橋に関する基礎データ収集要領(案) H19.5 国総研」で評価できない損傷は、「橋梁定期点検要領(案) H16.3 国交省」により評価した。 | ①<br>盛土・路面に盛上り・クラック・沈下等はないか？ | ②<br>上部側溝に目違いはないか？ | ①<br>路面の盛上り・クラック・沈下はないか？ | ②<br>コンクリート片の落下の危険性はないか？ | ③<br>目地材の落下の危険性はないか？ | ①<br>横断方向に連続したクラックはないか？ | ②<br>横断方向全体に亘るクラックはないか？ | ③<br>壁面に錆汁や漏水(遊離石灰を含む)を伴うクラックはないか？ | ④<br>目地の段差や開きはないか？ | 防護柵形状・高さ<br>(路面からの高さ m) | 点検結果 | 評価 |
|---|---|---|---|---|---|---|---|---|---|---|---|---|---|---|---|---|---|---|---|---|---|---|---|---|---|---|---|---|
| 89 | 1548号橋 | | 橋 | 5.4m | 主桁 | | | | | b | 無 | | 無 | | | ・下部工:その他(護岸沈下による開き) e | | | | | | | | | | —<br><br>— | 【緊急輸送道路の指定:無】<br>・床版に軽微なひびわれが確認されたが、構造本体に問題は無いと考えられるため経過観察とする。<br>・橋台と護岸に開きが生じているため、状況に応じて補修を行うことが望ましい。 | |

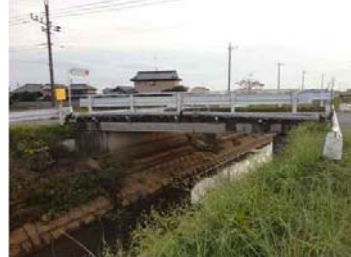
| 整理番号 | 橋梁名 | 写真 | 橋 or BOX | 橋長 | 部位 | 鋼部材の損傷 | | | | コンクリート部材の損傷 | | | | その他 | | その他の損傷<br>「道路橋に関する基礎データ収集要領(案) H19.5 国総研」で評価できない損傷は、「橋梁定期点検要領(案) H16.3 国交省」により評価した。 | ①<br>盛土・路面に盛上り・クラック・沈下等はないか？ | ②<br>上部側溝に目違いはないか？ | ①<br>路面の盛上り・クラック・沈下はないか？ | ②<br>コンクリート片の落下の危険性はないか？ | ③<br>目地材の落下の危険性はないか？ | ①<br>横断方向に連続したクラックはないか？ | ②<br>横断方向全体に亘るクラックはないか？ | ③<br>壁面に錆汁や漏水(遊離石灰を含む)を伴うクラックはないか？ | ④<br>目地の段差や開きはないか？ | 防護柵形状・高さ<br>(路面からの高さ m) | 点検結果 | 評価 |
|---|---|---|---|---|---|---|---|---|---|---|---|---|---|---|---|---|---|---|---|---|---|---|---|---|---|---|---|---|
| 90 | 大橋 | | 橋 | 8.5m | 主桁 | | | | | a | 無 | | 無 | | ・路面、排水管:土砂詰まり e<br>・防護柵:腐食b | | | | | | | | | | ガードレール<br><br>1.05m | 【緊急輸送道路の指定:無】<br>・下部工に欠損が確認され、大幅な開きであることから速やかに補修を行うことが望ましい。<br>・上砂詰まりが確認されたため、維持工事において清掃を行うことが望ましい。<br>・ガードレールに軽微な腐食が確認されたが、構造上機能を失っていないと思われるため経過観察とする。 | ○ | |

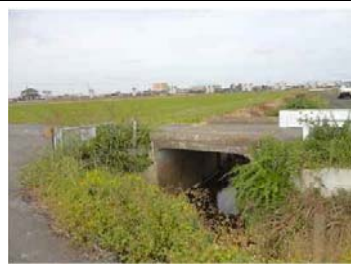
| 整理番号 | 橋梁名 | 写真 | 橋 or BOX | 橋長 | 部位 | 鋼部材の損傷 | | | | コンクリート部材の損傷 | | | | その他 | | その他の損傷<br>「道路橋に関する基礎データ収集要領（案）H19.5 国総研」で評価できない損傷は、「橋梁定期点検要領（案）H16.3 国交省」により評価した。 | ①<br>盛土・路面に盛上り・クラック・沈下等はないか？ | ②<br>上部側溝に目違いはないか？ | ①<br>路面の盛上り・クラック・沈下はないか？ | ②<br>コンクリート片の落下の危険性はないか？ | ③<br>目地材の落下の危険性はないか？ | ①<br>横断方向に連続したクラックはないか？ | ②<br>横断方向全体に亘るクラックはないか？ | ③<br>壁面に錆汁や漏水（遊離石灰を含む）を伴うクラックはないか？ | ④<br>目地の段差や開きはないか？ | 防護柵形状・高さ<br>（路面からの高さ m） | 点検結果 | 評価 | |
|---|---|---|---|---|---|---|---|---|---|---|---|---|---|---|---|---|---|---|---|---|---|---|---|---|---|---|---|---|---|
| 91 | 1570号橋 | | BOX | 2.9m | 上部道・盛土法面 | | | | | | | | | | | | A | A | | | | | | | — | 【緊急輸送道路の指定：無】<br>・目地に軽微な漏水跡が確認されたが、構造本体に問題は無いと考えられるため経過観察とする。<br>・頂版および側壁に軽微なひびわれが確認されたが、構造本体に問題は無いと考えられるため経過観察とする。 | | | |

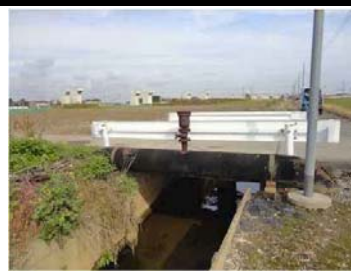
| 整理番号 | 橋梁名 | 写真 | 橋 or BOX | 橋長 | 部位 | 鋼部材の損傷 | | | | コンクリート部材の損傷 | | | | その他 | | その他の損傷<br>「道路橋に関する基礎データ収集要領（案）H19.5 国総研」で評価できない損傷は、「橋梁定期点検要領（案）H16.3 国交省」により評価した。 | ①<br>盛土・路面に盛上り・クラック・沈下等はないか？ | ②<br>上部側溝に目違いはないか？ | ①<br>路面の盛上り・クラック・沈下はないか？ | ②<br>コンクリート片の落下の危険性はないか？ | ③<br>目地材の落下の危険性はないか？ | ①<br>横断方向に連続したクラックはないか？ | ②<br>横断方向全体に亘るクラックはないか？ | ③<br>壁面に錆汁や漏水（遊離石灰を含む）を伴うクラックはないか？ | ④<br>目地の段差や開きはないか？ | 防護柵形状・高さ<br>（路面からの高さ m） | 点検結果 | 評価 | |
|---|---|---|---|---|---|---|---|---|---|---|---|---|---|---|---|---|---|---|---|---|---|---|---|---|---|---|---|---|---|
| 92 | 1593号橋 | | 橋 | 3.2m | 主桁 | | | | | b | 無 | | 無 | | | | ・防護柵：腐食b | | | | | | | | | ガードレール | 0.78m | 【緊急輸送道路の指定：無】<br>・床版に軽微なひびわれが確認されたが、構造本体に問題は無いと考えられるため経過観察とする。<br>・路面に凹凸が確認されたが、交通量が少ない路線であるため早期に補修を行う必要がないと思われることから経過観察とする。<br>・ガードレールに軽微な腐食が確認されたが、構造上機能をしていないと思われるため経過観察とする。 | |

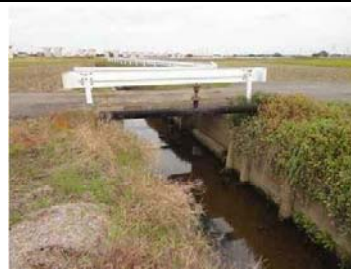
| 整理番号 | 橋梁名 | 写真 | 橋 or BOX | 橋長 | 部位 | 鋼部材の損傷 | | | | コンクリート部材の損傷 | | | | その他 | | その他の損傷<br>「道路橋に関する基礎データ収集要領（案）H19.5 国総研」で評価できない損傷は、「橋梁定期点検要領（案）H16.3 国交省」により評価した。 | ①<br>盛土・路面に盛上り・クラック・沈下等はないか？ | ②<br>上部側溝に目違いはないか？ | ①<br>路面の盛上り・クラック・沈下はないか？ | ②<br>コンクリート片の落下の危険性はないか？ | ③<br>目地材の落下の危険性はないか？ | ①<br>横断方向に連続したクラックはないか？ | ②<br>横断方向全体に亘るクラックはないか？ | ③<br>壁面に錆汁や漏水（遊離石灰を含む）を伴うクラックはないか？ | ④<br>目地の段差や開きはないか？ | 防護柵形状・高さ<br>（路面からの高さ m） | 点検結果 | 評価 | |
|---|---|---|---|---|---|---|---|---|---|---|---|---|---|---|---|---|---|---|---|---|---|---|---|---|---|---|---|---|---|
| 93 | 1594号橋 | | 橋 | 3.5m | 主桁 | | | | | c | 無 | | 無 | | | | | | | | | | | | | ガードレール | 0.81m | 【緊急輸送道路の指定：無】<br>・床版に広範囲なひびわれが確認されたが、構造本体に問題は無いと考えられるため経過観察とする。<br>・床版に鉄筋露出が確認されたが、断面減少に至っていないことから経過観察とする。<br>・下部工にひびわれが確認されたが、構造本体に問題は無いと考えられるため経過観察とする。 | |

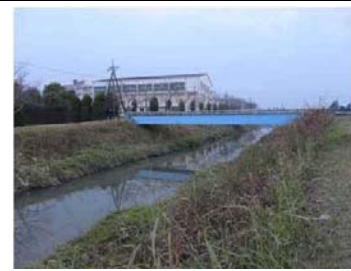
| 整理番号 | 橋梁名 | 写真 | 橋 or BOX | 橋長 | 部位 | 鋼部材の損傷 | | | | コンクリート部材の損傷 | | | | その他 | | その他の損傷<br>「道路橋に関する基礎データ収集要領（案）H19.5 国総研」で評価できない損傷は、「橋梁定期点検要領（案）H16.3 国交省」により評価した。 | ①<br>盛土・路面に盛上り・クラック・沈下等はないか？ | ②<br>上部側溝に目違いはないか？ | ①<br>路面の盛上り・クラック・沈下はないか？ | ②<br>コンクリート片の落下の危険性はないか？ | ③<br>目地材の落下の危険性はないか？ | ①<br>横断方向に連続したクラックはないか？ | ②<br>横断方向全体に亘るクラックはないか？ | ③<br>壁面に錆汁や漏水（遊離石灰を含む）を伴うクラックはないか？ | ④<br>目地の段差や開きはないか？ | 防護柵形状・高さ<br>（路面からの高さ m） | 点検結果 | 評価 | |
|---|---|---|---|---|---|---|---|---|---|---|---|---|---|---|---|---|---|---|---|---|---|---|---|---|---|---|---|---|---|
| 94 | 幸高橋 | | 橋 | 24.8m | 主桁 | | 無 | 無 | 無 | | | | | | | ・主桁：遊間の異常（橋台と接触）e<br>・防護柵：腐食b<br>・排水柵：土砂詰まりe | | | | | | | | | 高欄 | 1.10m | 【緊急輸送道路の指定：無】<br>・主桁に軽微な腐食が確認されたが、断面減少に至っていないことから経過観察とする。<br>・主桁と橋台が接触しているため、状況に応じて補修を行うことが望ましい。<br>・路面に凹凸が確認されたが、歩行者の通行に問題は無いと考えられるため経過観察とする。<br>・土砂詰まりが確認されたため、維持工事において清掃を行うことが望ましい。 | | |

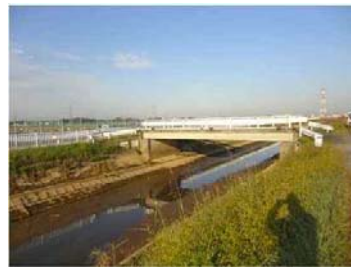
| 整理番号 | 橋梁名 | 写真 | 橋 or BOX | 橋長 | 部位 | 鋼部材の損傷 | | | | コンクリート部材の損傷 | | | | その他 | | その他の損傷<br>「道路橋に関する基礎データ収集要領（案）H19.5 国総研」で評価できない損傷は、「橋梁定期点検要領（案）H16.3 国交省」により評価した。 | ①<br>盛土・路面に盛上り・クラック・沈下等はないか？ | ②<br>上部側溝に目違いはないか？ | ①<br>路面の盛上り・クラック・沈下はないか？ | ②<br>コンクリート片の落下の危険性はないか？ | ③<br>目地材の落下の危険性はないか？ | ①<br>横断方向に連続したクラックはないか？ | ②<br>横断方向全体に亘るクラックはないか？ | ③<br>壁面に錆汁や漏水（遊離石灰を含む）を伴うクラックはないか？ | ④<br>目地の段差や開きはないか？ | 防護柵形状・高さ<br>（路面からの高さ m） | 点検結果 | 評価 | |
|---|---|---|---|---|---|---|---|---|---|---|---|---|---|---|---|---|---|---|---|---|---|---|---|---|---|---|---|---|---|
| 95 | 天神橋 | | 橋 | 12.5m | 主桁 | | | | | a | 無 | | 無 | | | ・防護柵：腐食b | | | | | | | | | ガードレール | 1.00m | 【緊急輸送道路の指定：無】<br>・主桁の間詰部に遊離石灰が確認されたが、構造本体に問題は無いと考えられるため経過観察とする。<br>・下部工と護岸天端に空洞が確認されたため、状況に応じて補修を行うことが望ましい。<br>・ガードレールに軽微な腐食が確認されたが、構造上機能をしていないと思われるため経過観察とする。 | | |

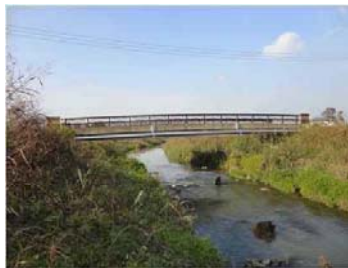
| 整理番号 | 橋梁名 | 写真 | 橋 or BOX | 橋長 | 部位 | 鋼部材の損傷 | | | | コンクリート部材の損傷 | | | | その他 | その他の損傷<br>「道路橋に関する基礎データ収集要領(案) H19.5 国総研」で評価できない損傷は、「橋梁定期点検要領(案) H16.3 国交省」により評価した。 | ①<br>盛土・路面に盛上り・クラック・沈下等はないか？ | ②<br>上部側溝に目違いはないか？ | ①<br>路面の盛上り・クラック・沈下はないか？ | ②<br>コンクリート片の落下の危険性は<br>ないか？ | ③<br>目地材の落下の危険性はないか？ | ①<br>横断方向に連続したクラックはないか？ | ②<br>横断方向全体に亘るクラックはないか？ | ③<br>壁面に錆汁や漏水（遊離石灰を含む）を伴うクラックはないか？ | ④<br>目地の段差や開きはないか？ | 防護柵形状・高さ<br>(路面からの高さ m) | 点検結果 | 評価 | | |
|---|---|---|---|---|---|---|---|---|---|---|---|---|---|---|---|---|---|---|---|---|---|---|---|---|---|---|---|---|---|
| 96 | 吉野橋 | | 橋 | 24.8m | 主桁 | | | | | a | 無 | | | 無 | | ・地覆:漏水・遊離石灰 d<br>・排水樹:土砂詰まり e | | | | | | | | | 高欄<br><br>1.10m | 【緊急輸送道路の指定:無】<br>・床版に軽微なひびわれが確認されたが、構造本体に問題は無いと考えられるため経過観察とする。<br>・地覆に遊離石灰を伴うひびわれが確認されたが、局部的であり構造上問題は無いと考えられるため経過観察とする。<br>・土砂詰まりが確認されたため、維持工事において清掃を行うことが望ましい。 | | | |

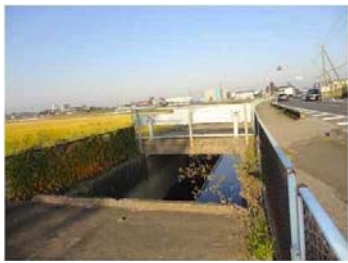
| 整理番号 | 橋梁名 | 写真 | 橋 or BOX | 橋長 | 部位 | 鋼部材の損傷 | | | | コンクリート部材の損傷 | | | | その他 | その他の損傷<br>「道路橋に関する基礎データ収集要領(案) H19.5 国総研」で評価できない損傷は、「橋梁定期点検要領(案) H16.3 国交省」により評価した。 | ①<br>盛土・路面に盛上り・クラック・沈下等はないか？ | ②<br>上部側溝に目違いはないか？ | ①<br>路面の盛上り・クラック・沈下はないか？ | ②<br>コンクリート片の落下の危険性は<br>ないか？ | ③<br>目地材の落下の危険性はないか？ | ①<br>横断方向に連続したクラックはないか？ | ②<br>横断方向全体に亘るクラックはないか？ | ③<br>壁面に錆汁や漏水（遊離石灰を含む）を伴うクラックはないか？ | ④<br>目地の段差や開きはないか？ | 防護柵形状・高さ<br>(路面からの高さ m) | 点検結果 | 評価 | | |
|---|---|---|---|---|---|---|---|---|---|---|---|---|---|---|---|---|---|---|---|---|---|---|---|---|---|---|---|---|---|
| 97 | 1934号橋 | | BOX | 3.6m | 上部道・盛土法面 | | | | | | | | | | | D | B | | | | | | | ガードレール<br><br>0.95m | 【緊急輸送道路の指定:無】<br>・頂版に遊離石灰を伴うひびわれが確認されたが、構造本体に問題は無いと考えられるため経過観察とする。<br>・路面に凹凸が確認されたが、交通量が少ない路線であるため早期に補修を行う必要がないと思われることから経過観察とする。 | | | | |

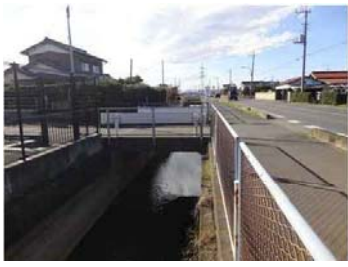
| 整理番号 | 橋梁名 | 写真 | 橋 or BOX | 橋長 | 部位 | 鋼部材の損傷 | | | | コンクリート部材の損傷 | | | | その他 | その他の損傷<br>「道路橋に関する基礎データ収集要領(案) H19.5 国総研」で評価できない損傷は、「橋梁定期点検要領(案) H16.3 国交省」により評価した。 | ①<br>盛土・路面に盛上り・クラック・沈下等はないか？ | ②<br>上部側溝に目違いはないか？ | ①<br>路面の盛上り・クラック・沈下はないか？ | ②<br>コンクリート片の落下の危険性は<br>ないか？ | ③<br>目地材の落下の危険性はないか？ | ①<br>横断方向に連続したクラックはないか？ | ②<br>横断方向全体に亘るクラックはないか？ | ③<br>壁面に錆汁や漏水（遊離石灰を含む）を伴うクラックはないか？ | ④<br>目地の段差や開きはないか？ | 防護柵形状・高さ<br>(路面からの高さ m) | 点検結果 | 評価 | | |
|---|---|---|---|---|---|---|---|---|---|---|---|---|---|---|---|---|---|---|---|---|---|---|---|---|---|---|---|---|---|
| 98 | 1817号橋 | | BOX | 3.6m | 上部道・盛土法面 | | | | | | | | | | | B | B | | | | | | | ガードレール<br><br>0.85m | 【緊急輸送道路の指定:無】<br>・頂版に軽微なひびわれが確認されたが、構造本体に問題は無いと考えられるため経過観察とする。<br>・ガードレールに軽微な腐食が確認されたが、構造上機能を失っていないと思われるため経過観察とする。<br>・路面に舗装ひびわれが確認されたが、車両通行に問題は無いと考えられるため経過観察とする。 | | | | |

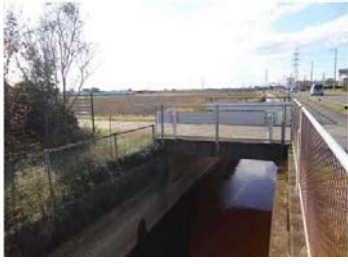
| 整理番号 | 橋梁名 | 写真 | 橋 or BOX | 橋長 | 部位 | 鋼部材の損傷 | | | | コンクリート部材の損傷 | | | | その他 | その他の損傷<br>「道路橋に関する基礎データ収集要領(案) H19.5 国総研」で評価できない損傷は、「橋梁定期点検要領(案) H16.3 国交省」により評価した。 | ①<br>盛土・路面に盛上り・クラック・沈下等はないか？ | ②<br>上部側溝に目違いはないか？ | ①<br>路面の盛上り・クラック・沈下はないか？ | ②<br>コンクリート片の落下の危険性は<br>ないか？ | ③<br>目地材の落下の危険性はないか？ | ①<br>横断方向に連続したクラックはないか？ | ②<br>横断方向全体に亘るクラックはないか？ | ③<br>壁面に錆汁や漏水（遊離石灰を含む）を伴うクラックはないか？ | ④<br>目地の段差や開きはないか？ | 防護柵形状・高さ<br>(路面からの高さ m) | 点検結果 | 評価 | | |
|---|---|---|---|---|---|---|---|---|---|---|---|---|---|---|---|---|---|---|---|---|---|---|---|---|---|---|---|---|---|
| 99 | 1818号橋 | | BOX | 3.6m | 上部道・盛土法面 | | | | | | | | | | | B | B | | | | | | | ガードレール<br><br>0.85m | 【緊急輸送道路の指定:無】<br>・頂版に遊離石灰を伴うひびわれが確認されたが、構造本体に問題は無いと考えられるため経過観察とする。<br>・ガードレールに軽微な腐食が確認されたが、構造上機能を失っていないと思われるため経過観察とする。<br>・路面に舗装ひびわれが確認されたが、車両通行に問題は無いと考えられるため経過観察とする。 | | | | |

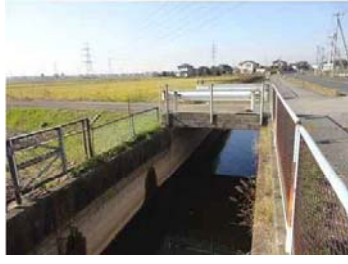
| 整理番号 | 橋梁名 | 写真 | 橋 or BOX | 橋長 | 部位 | 鋼部材の損傷 | | | | コンクリート部材の損傷 | | | | その他 | その他の損傷<br>「道路橋に関する基礎データ収集要領(案) H19.5 国総研」で評価できない損傷は、「橋梁定期点検要領(案) H16.3 国交省」により評価した。 | ①<br>盛土・路面に盛上り・クラック・沈下等はないか？ | ②<br>上部側溝に目違いはないか？ | ①<br>路面の盛上り・クラック・沈下はないか？ | ②<br>コンクリート片の落下の危険性は<br>ないか？ | ③<br>目地材の落下の危険性はないか？ | ①<br>横断方向に連続したクラックはないか？ | ②<br>横断方向全体に亘るクラックはないか？ | ③<br>壁面に錆汁や漏水（遊離石灰を含む）を伴うクラックはないか？ | ④<br>目地の段差や開きはないか？ | 防護柵形状・高さ<br>(路面からの高さ m) | 点検結果 | 評価 | | |
|---|---|---|---|---|---|---|---|---|---|---|---|---|---|---|---|---|---|---|---|---|---|---|---|---|---|---|---|---|---|
| 100 | 1820号橋 | | BOX | 3.5m | 上部道・盛土法面 | | | | | | | | | | | B | A | | | | | | | ガードレール<br><br>0.94m | 【緊急輸送道路の指定:無】<br>・頂版に遊離石灰を伴うひびわれが確認されたが、構造本体に問題は無いと考えられるため経過観察とする。<br>・ガードレールに軽微な腐食が確認されたが、構造上機能を失っていないと思われるため経過観察とする。 | | | | |
