点検結果総括表（21／40）

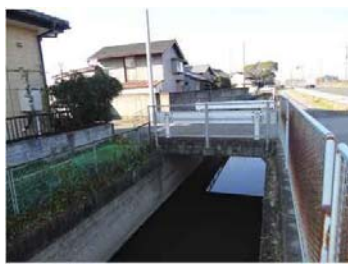
| 整理番号 | 橋梁名 | 写真 | 橋 or BOX | 橋長 | 部位 | 鋼部材の損傷 | | | | コンクリート部材の損傷 | | | | その他 | | その他の損傷 | ① | ② | ① | ② | ③ | ① | ② | ③ | ④ | 防護柵形状・高さ<br>(路面からの高さ m) | 点検結果 | 評価 | | |
|---|---|---|---|---|---|---|---|---|---|---|---|---|---|---|---|---|---|---|---|---|---|---|---|---|---|---|---|---|---|---|
| 101 | 1821号橋 | | BOX | 3.5m | 上部道・盛土法面 | | | | | | | | | | | | B | A | | | | | | | | ガードレール | 【緊急輸送道路の指定:無】<br>・頂版に遊離石灰を伴うひびわれが確認されたが、構造本体に問題は無いと考えられるため経過観察とする。<br>・ガードレールに軽微な腐食が確認されたが、構造上機能を失っていないと思われるため経過観察とする。 | | | |

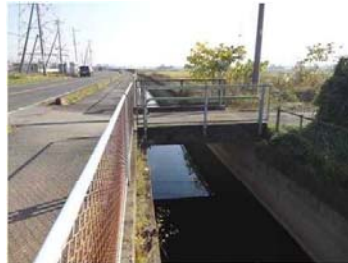
| 整理番号 | 橋梁名 | 写真 | 橋 or BOX | 橋長 | 部位 | 鋼部材の損傷 | | | | コンクリート部材の損傷 | | | | その他 | | その他の損傷 | ① | ② | ① | ② | ③ | ① | ② | ③ | ④ | 防護柵形状・高さ<br>(路面からの高さ m) | 点検結果 | 評価 | | |
|---|---|---|---|---|---|---|---|---|---|---|---|---|---|---|---|---|---|---|---|---|---|---|---|---|---|---|---|---|---|---|
| 102 | 1822号橋 | | 橋 | 3.4m | 主桁 | | | | | a | 無 | | | 無 | | | | | | | | | | | | パイプ柵 | 【緊急輸送道路の指定:無】<br>・パイプ柵に軽微な腐食が確認されたが、交通量が少ない路線であるため早期に補修を行う必要がないと思われることから経過観察とする。 | | | |

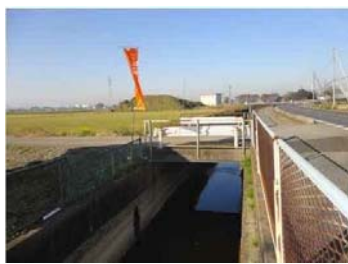
| 整理番号 | 橋梁名 | 写真 | 橋 or BOX | 橋長 | 部位 | 鋼部材の損傷 | | | | コンクリート部材の損傷 | | | | その他 | | その他の損傷 | ① | ② | ① | ② | ③ | ① | ② | ③ | ④ | 防護柵形状・高さ<br>(路面からの高さ m) | 点検結果 | 評価 | | |
|---|---|---|---|---|---|---|---|---|---|---|---|---|---|---|---|---|---|---|---|---|---|---|---|---|---|---|---|---|---|---|
| 103 | 1824号橋 | | BOX | 3.5m | 上部道・盛土法面 | | | | | | | | | | | | B | A | | | | | | | | ガードレール | 【緊急輸送道路の指定:無】<br>・頂版に軽微なひびわれが確認されたが、構造本体に問題は無いと考えられるため経過観察とする。<br>・ガードレールに軽微な腐食が確認されたが、構造上機能を失っていないと思われるため経過観察とする。 | | | |

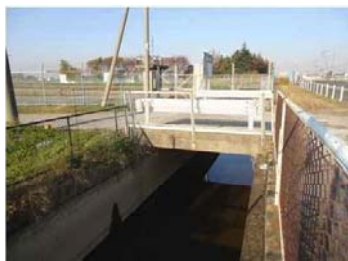
| 整理番号 | 橋梁名 | 写真 | 橋 or BOX | 橋長 | 部位 | 鋼部材の損傷 | | | | コンクリート部材の損傷 | | | | その他 | | その他の損傷 | ① | ② | ① | ② | ③ | ① | ② | ③ | ④ | 防護柵形状・高さ<br>(路面からの高さ m) | 点検結果 | 評価 | | |
|---|---|---|---|---|---|---|---|---|---|---|---|---|---|---|---|---|---|---|---|---|---|---|---|---|---|---|---|---|---|---|
| 104 | 1825号橋 | | BOX | 3.6m | 上部道・盛土法面 | | | | | | | | | | | | B | A | | | | | | | | ガードレール | 【緊急輸送道路の指定:無】<br>・頂版に軽微なひびわれが確認されたが、構造本体に問題は無いと考えられるため経過観察とする。<br>・ガードレールに軽微な変形および腐食が確認されたが、構造上機能を失っていないと思われるため経過観察とする。 | | | |

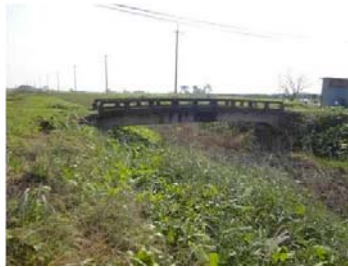
| 整理番号 | 橋梁名 | 写真 | 橋 or BOX | 橋長 | 部位 | 鋼部材の損傷 | | | | コンクリート部材の損傷 | | | | その他 | | その他の損傷 | ① | ② | ① | ② | ③ | ① | ② | ③ | ④ | 防護柵形状・高さ<br>(路面からの高さ m) | 点検結果 | 評価 | | |
|---|---|---|---|---|---|---|---|---|---|---|---|---|---|---|---|---|---|---|---|---|---|---|---|---|---|---|---|---|---|---|
| 105 | 上戸橋 | | 橋 | 9.8m | 主桁 | | | | | a | 無 | | | 無 | | | | | | | | | | | | 高欄 | 【緊急輸送道路の指定:無】<br>・床版に鉄筋露出が確認されたが、断面減少に至っていないことから経過観察とする。<br>・下部工に軽微なひびわれが確認されたが、構造本体に問題は無いと考えられるため経過観察とする。<br>・下部工に大きな欠損が確認されたため、速やかに補修を行うことが望ましい。<br>・親柱に欠損が確認されたが、構造上問題は無いと考えられるため経過観察とする。 | ○ | | |

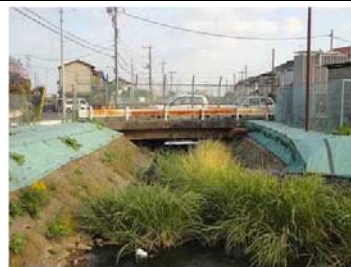
| 整理番号 | 橋梁名 | 写真 | 橋 or BOX | 橋長 | 部位 | 鋼部材の損傷 | | | | コンクリート部材の損傷 | | | | その他 | | その他の損傷<br>「道路橋に関する基礎データ収集要領(案) H19.5 国総研」で評価できない損傷は、「橋梁定期点検要領(案) H16.3 国交省」により評価した。 | ①<br>盛土・路面に盛上り・クラック・沈下等はないか？ | ②<br>上部側溝に目違いはないか？ | ①<br>路面の盛上り・クラック・沈下はないか？ | ②<br>コンクリート片の落下の危険性はないか？ | ③<br>目地材の落下の危険性はないか？ | ①<br>横断方向に連続したクラックはないか？ | ②<br>横断方向全体に亘るクラックはないか？ | ③<br>壁面に錆汁や漏水（遊離石灰を含む）を伴うクラックはないか？ | ④<br>目地の段差や開きはないか？ | 防護柵形状・高さ<br>(路面からの高さ m) | 点検結果 | 評価 | | | |
|---|---|---|---|---|---|---|---|---|---|---|---|---|---|---|---|---|---|---|---|---|---|---|---|---|---|---|---|---|---|---|--|
| 106 | 1831号橋 | | 橋 | 10.1m | 主桁 | d | 無 | 無 | 無 | | | | | | | | ・排水管:腐食 c(4ヶ所)<br>・防護柵:腐食 c<br>・舗装:舗装の異常 e (ひび割れ 幅5mm以上)<br>・下部工:遊間の異常(橋台パラペットと桁の接触) e | | | | | | | | ガードレール | 0.99m | 【緊急輸送道路の指定:無】<br>・主桁端部に腐食が確認されたが、板厚減少が生じている可能性があるため速やかに補修を行うことが望ましい。<br>・床版に鉄筋露出が確認されたが、断面減少に至っていないことから経過観察とする。<br>・支承に腐食が確認されており、機能が著しく阻害されている可能性があることから、速やかに補修を行うことが望ましい。<br>・路面に凹凸が確認されたが、車両通行に問題は無いと考えられるため経過観察とする。<br>・排水管に腐食が確認されたが、当面の間は経過観察でよいが、維持工事において補修を行うことが望ましい。<br>・ガードレールに腐食が確認されたが、構造上機能を失っていないと思われるため経過観察とする。 | ○ | | | |

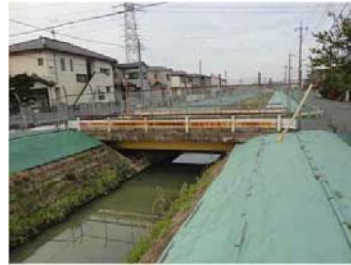
| 整理番号 | 橋梁名 | 写真 | 橋 or BOX | 橋長 | 部位 | 鋼部材の損傷 | | | | コンクリート部材の損傷 | | | | その他 | | その他の損傷<br>「道路橋に関する基礎データ収集要領(案) H19.5 国総研」で評価できない損傷は、「橋梁定期点検要領(案) H16.3 国交省」により評価した。 | ①<br>盛土・路面に盛上り・クラック・沈下等はないか？ | ②<br>上部側溝に目違いはないか？ | ①<br>路面の盛上り・クラック・沈下はないか？ | ②<br>コンクリート片の落下の危険性はないか？ | ③<br>目地材の落下の危険性はないか？ | ①<br>横断方向に連続したクラックはないか？ | ②<br>横断方向全体に亘るクラックはないか？ | ③<br>壁面に錆汁や漏水（遊離石灰を含む）を伴うクラックはないか？ | ④<br>目地の段差や開きはないか？ | 防護柵形状・高さ<br>(路面からの高さ m) | 点検結果 | 評価 | | | |
|---|---|---|---|---|---|---|---|---|---|---|---|---|---|---|---|---|---|---|---|---|---|---|---|---|---|---|---|---|---|---|--|
| 107 | 1833号橋 | | 橋 | 10.0m | 主桁 | d | 無 | 無 | 無 | | | | | | | | ・排水施設:腐食-c<br>・舗装:舗装の異常 e(ひびわれ幅最大20mm) | | | | | | | | | ガードレール | 0.96m | 【緊急輸送道路の指定:無】<br>・主桁端部に腐食が確認されたが、板厚減少が生じている可能性があるため速やかに補修を行うことが望ましい。<br>・支承の腐食、客座モルタルの破損が確認されており、機能が著しく阻害されている可能性があることから、速やかに補修を行うことが望ましい。<br>・路面に凹凸が確認されたが、車両通行に問題は無いと考えられるため経過観察とする。<br>・下部工にひびわれが確認されたが、構造本体に問題は無いと考えられるため経過観察とする。<br>・排水管に腐食が確認されたが、当面の間は経過観察でよいが、維持工事において補修を行うことが望ましい。 | ○ | | |

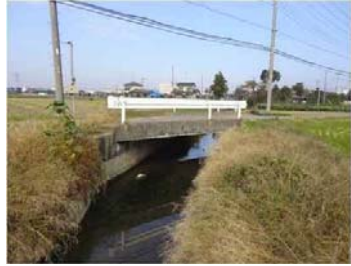
| 整理番号 | 橋梁名 | 写真 | 橋 or BOX | 橋長 | 部位 | 鋼部材の損傷 | | | | コンクリート部材の損傷 | | | | その他 | | その他の損傷<br>「道路橋に関する基礎データ収集要領(案) H19.5 国総研」で評価できない損傷は、「橋梁定期点検要領(案) H16.3 国交省」により評価した。 | ①<br>盛土・路面に盛上り・クラック・沈下等はないか？ | ②<br>上部側溝に目違いはないか？ | ①<br>路面の盛上り・クラック・沈下はないか？ | ②<br>コンクリート片の落下の危険性はないか？ | ③<br>目地材の落下の危険性はないか？ | ①<br>横断方向に連続したクラックはないか？ | ②<br>横断方向全体に亘るクラックはないか？ | ③<br>壁面に錆汁や漏水（遊離石灰を含む）を伴うクラックはないか？ | ④<br>目地の段差や開きはないか？ | 防護柵形状・高さ<br>(路面からの高さ m) | 点検結果 | 評価 | | | |
|---|---|---|---|---|---|---|---|---|---|---|---|---|---|---|---|---|---|---|---|---|---|---|---|---|---|---|---|---|---|---|--|
| 108 | 2002号橋 | | 橋 | 7.4m | 主桁 | | | | | a | 無 | | | 無 | | | ・支承:その他 e (ゴム脱落)<br>・防護柵:腐食b<br>・地覆:漏水・遊離石灰 d | | | | | | | | | ガードレール | 0.98m | 【緊急輸送道路の指定:無】<br>・地覆に遊離石灰が確認されたが、構造上問題は無いと考えられるため経過観察とする。<br>・路面に凹凸が確認されたが、車両通行に問題は無いと考えられるため経過観察とする。<br>・ガードレールに腐食が確認されたが、構造上機能を失っていないと思われるため経過観察とする。<br>・支承のエラストイトが脱落しているため、状況に応じて補修を行うことが望ましい。 | | | |

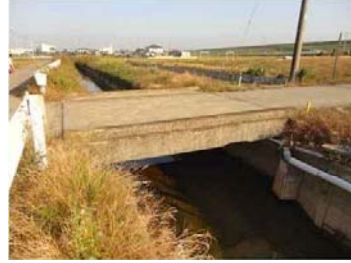
| 整理番号 | 橋梁名 | 写真 | 橋 or BOX | 橋長 | 部位 | 鋼部材の損傷 | | | | コンクリート部材の損傷 | | | | その他 | | その他の損傷<br>「道路橋に関する基礎データ収集要領(案) H19.5 国総研」で評価できない損傷は、「橋梁定期点検要領(案) H16.3 国交省」により評価した。 | ①<br>盛土・路面に盛上り・クラック・沈下等はないか？ | ②<br>上部側溝に目違いはないか？ | ①<br>路面の盛上り・クラック・沈下はないか？ | ②<br>コンクリート片の落下の危険性はないか？ | ③<br>目地材の落下の危険性はないか？ | ①<br>横断方向に連続したクラックはないか？ | ②<br>横断方向全体に亘るクラックはないか？ | ③<br>壁面に錆汁や漏水（遊離石灰を含む）を伴うクラックはないか？ | ④<br>目地の段差や開きはないか？ | 防護柵形状・高さ<br>(路面からの高さ m) | 点検結果 | 評価 | | | |
|---|---|---|---|---|---|---|---|---|---|---|---|---|---|---|---|---|---|---|---|---|---|---|---|---|---|---|---|---|---|---|--|
| 109 | 2003－1号橋 | | 橋 | 4.3m | 主桁 | | | | | a | 無 | | | 無 | | | | | | | | | | | | － | － | 【緊急輸送道路の指定:無】<br>・床版下面に鉄筋露出が確認されたが、断面減少に至っていないことから経過観察とする。 | | | |

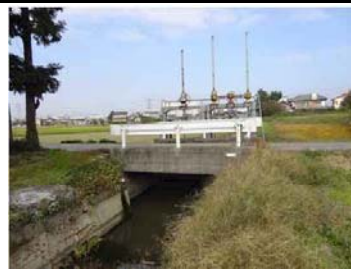
| 整理番号 | 橋梁名 | 写真 | 橋 or BOX | 橋長 | 部位 | 鋼部材の損傷 | | | | コンクリート部材の損傷 | | | | その他 | その他の損傷<br>「道路橋に関する基礎データ収集要領(案) H19.5 国総研」で評価できない損傷は、「橋梁定期点検要領(案) H16.3 国交省」により評価した。 | ①<br>盛土・路面に盛上り・クラック・沈下等はないか？ | ②<br>上部側溝に目違いはないか？ | ①<br>路面の盛上り・クラック・沈下はないか？ | ②<br>コンクリート片の落下の危険性はないか？ | ③<br>目地材の落下の危険性はないか？ | ①<br>横断方向に連続したクラックはないか？ | ②<br>横断方向全体に亘るクラックはないか？ | ③<br>壁面に錆汁や漏水（遊離石灰含む）を伴うクラックはないか？ | ④<br>目地の段差や開きはないか？ | 防護柵形状・高さ<br>(路面からの高さ m) | 点検結果 | 評価 | |
|---|---|---|---|---|---|---|---|---|---|---|---|---|---|---|---|---|---|---|---|---|---|---|---|---|---|---|---|---|
| 111 | 居砂橋 | | 橋 | 4.7m | 主桁 | | | | | a | 無 | | | 無 | | ・防護柵:腐食b | | | | | | | | | ガードレール<br><br>0.97m | 【緊急輸送道路の指定:無】<br>・下部工にひびわれ、漏水が確認されたが、進行が遅いと考えられることから当面の間は経過観察でよいが、状況に応じて補修を行うことが望ましい。<br>・ガードレールに腐食が確認されたが、構造上機能を失っていないと思われるため経過観察とする。 | | |

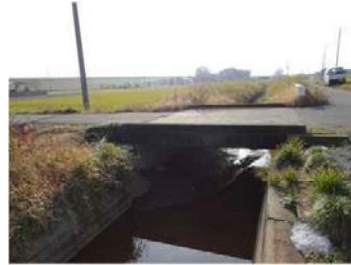
| 整理番号 | 橋梁名 | 写真 | 橋 or BOX | 橋長 | 部位 | 鋼部材の損傷 | | | | コンクリート部材の損傷 | | | | その他 | その他の損傷<br>「道路橋に関する基礎データ収集要領(案) H19.5 国総研」で評価できない損傷は、「橋梁定期点検要領(案) H16.3 国交省」により評価した。 | ①<br>盛土・路面に盛上り・クラック・沈下等はないか？ | ②<br>上部側溝に目違いはないか？ | ①<br>路面の盛上り・クラック・沈下はないか？ | ②<br>コンクリート片の落下の危険性はないか？ | ③<br>目地材の落下の危険性はないか？ | ①<br>横断方向に連続したクラックはないか？ | ②<br>横断方向全体に亘るクラックはないか？ | ③<br>壁面に錆汁や漏水（遊離石灰含む）を伴うクラックはないか？ | ④<br>目地の段差や開きはないか？ | 防護柵形状・高さ<br>(路面からの高さ m) | 点検結果 | 評価 | |
|---|---|---|---|---|---|---|---|---|---|---|---|---|---|---|---|---|---|---|---|---|---|---|---|---|---|---|---|---|
| 112 | 下居砂橋 | | 橋 | 4.4m | 主桁 | | | | | b | 無 | | | 無 | | | | | | | | | | | - | 【緊急輸送道路の指定:無】<br>・床版下面にひびわれが確認されたが、構造本体に問題は無いと考えられるため経過観察とする。 | | |

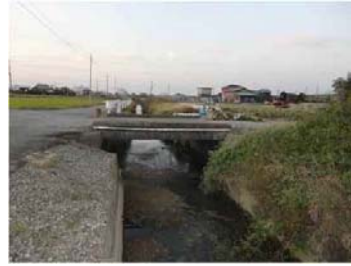
| 整理番号 | 橋梁名 | 写真 | 橋 or BOX | 橋長 | 部位 | 鋼部材の損傷 | | | | コンクリート部材の損傷 | | | | その他 | その他の損傷<br>「道路橋に関する基礎データ収集要領(案) H19.5 国総研」で評価できない損傷は、「橋梁定期点検要領(案) H16.3 国交省」により評価した。 | ①<br>盛土・路面に盛上り・クラック・沈下等はないか？ | ②<br>上部側溝に目違いはないか？ | ①<br>路面の盛上り・クラック・沈下はないか？ | ②<br>コンクリート片の落下の危険性はないか？ | ③<br>目地材の落下の危険性はないか？ | ①<br>横断方向に連続したクラックはないか？ | ②<br>横断方向全体に亘るクラックはないか？ | ③<br>壁面に錆汁や漏水（遊離石灰含む）を伴うクラックはないか？ | ④<br>目地の段差や開きはないか？ | 防護柵形状・高さ<br>(路面からの高さ m) | 点検結果 | 評価 | |
|---|---|---|---|---|---|---|---|---|---|---|---|---|---|---|---|---|---|---|---|---|---|---|---|---|---|---|---|---|
| 113 | 巻砂下橋 | | 橋 | 4.3m | 主桁 | | | | | a | 無 | | | 無 | | ・主桁:漏水・滞水 e(目地部漏水跡)<br>・下部工:その他 e(目地周辺劣化)<br>・舗装:舗装の異常 e(ひび割れ幅5mm未満) | | | | | | | | | - | 【緊急輸送道路の指定:無】<br>・床版の目地部に漏水跡が確認されたが、床版自体は健全であることから当面の間は経過観察とする。<br>・下部工の目地周辺部に劣化が確認されたため、状況に応じて補修を行うことが望ましい。<br>・路面に舗装ひびわれが確認されたが、車両通行に問題は無いと考えられるため経過観察とする。 | | |

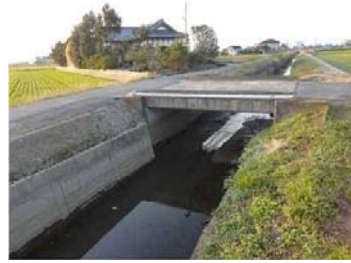
| 整理番号 | 橋梁名 | 写真 | 橋 or BOX | 橋長 | 部位 | 鋼部材の損傷 | | | | コンクリート部材の損傷 | | | | その他 | その他の損傷<br>「道路橋に関する基礎データ収集要領(案) H19.5 国総研」で評価できない損傷は、「橋梁定期点検要領(案) H16.3 国交省」により評価した。 | ①<br>盛土・路面に盛上り・クラック・沈下等はないか？ | ②<br>上部側溝に目違いはないか？ | ①<br>路面の盛上り・クラック・沈下はないか？ | ②<br>コンクリート片の落下の危険性はないか？ | ③<br>目地材の落下の危険性はないか？ | ①<br>横断方向に連続したクラックはないか？ | ②<br>横断方向全体に亘るクラックはないか？ | ③<br>壁面に錆汁や漏水（遊離石灰含む）を伴うクラックはないか？ | ④<br>目地の段差や開きはないか？ | 防護柵形状・高さ<br>(路面からの高さ m) | 点検結果 | 評価 | |
|---|---|---|---|---|---|---|---|---|---|---|---|---|---|---|---|---|---|---|---|---|---|---|---|---|---|---|---|---|
| 114 | 2035号橋 | | 橋 | 4.4m | 主桁 | | | | | a | 無 | | | 無 | | | | | | | | | | | - | 【緊急輸送道路の指定:無】<br>・床版下面に鉄筋露出が確認されたが、断面減少に至っていないことから経過観察とする。<br>・路面に凹凸が確認されたが、車両通行に問題は無いと考えられるため経過観察とする。 | | |

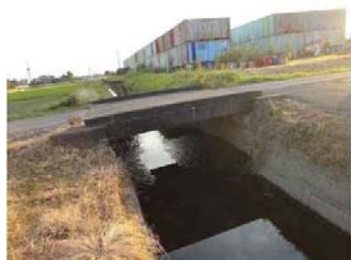
| 整理番号 | 橋梁名 | 写真 | 橋 or BOX | 橋長 | 部位 | 鋼部材の損傷 | | | | コンクリート部材の損傷 | | | | その他 | その他の損傷<br>「道路橋に関する基礎データ収集要領(案) H19.5 国総研」で評価できない損傷は、「橋梁定期点検要領(案) H16.3 国交省」により評価した。 | ①<br>盛土・路面に盛上り・クラック・沈下等はないか？ | ②<br>上部側溝に目違いはないか？ | ①<br>路面の盛上り・クラック・沈下はないか？ | ②<br>コンクリート片の落下の危険性はないか？ | ③<br>目地材の落下の危険性はないか？ | ①<br>横断方向に連続したクラックはないか？ | ②<br>横断方向全体に亘るクラックはないか？ | ③<br>壁面に錆汁や漏水（遊離石灰含む）を伴うクラックはないか？ | ④<br>目地の段差や開きはないか？ | 防護柵形状・高さ<br>(路面からの高さ m) | 点検結果 | 評価 | |
|---|---|---|---|---|---|---|---|---|---|---|---|---|---|---|---|---|---|---|---|---|---|---|---|---|---|---|---|---|
| 115 | 九郎右衛門橋 | | 橋 | 4.4m | 主桁 | | | | | a | 無 | | | 無 | | | | | | | | | | | - | 【緊急輸送道路の指定:無】<br>・下部工にひびわれが確認されたが、構造本体に問題は無いと考えられるため経過観察とする。<br>・路面に凹凸が確認されたが、車両通行に問題は無いと考えられるため経過観察とする。 | | |

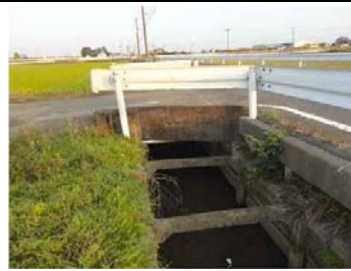
| 整理番号 | 橋梁名 | 写真 | 橋 or BOX | 橋長 | 部位 | 鋼部材の損傷 | | | | コンクリート部材の損傷 | | | | その他 | | その他の損傷<br>「道路橋に関する基礎データ収集要領(案) H19.5 国総研」<br>で評価できない損傷は、「橋梁定期点検要領(案) H16.3 国交省」により評価した。 | ① 盛土・路面に盛上り・クラック・沈下等はないか？ | ② 上部側溝に目違いはないか？ | ① 路面の盛上り・クラック・沈下はないか？ | ② コンクリート片の落下の危険性はないか？ | ③ 目地材の落下の危険性はないか？ | ① 横断方向に連続したクラックはないか？ | ② 横断方向全体に亘るクラックはないか？ | ③ 壁面に錆汁や漏水（遊離石灰を含む）を伴うクラックはないか？ | ④ 目地の段差や開きはないか？ | 防護柵形状・高さ<br>(路面からの高さ m) | 点検結果 | 評価 | |
|---|---|---|---|---|---|---|---|---|---|---|---|---|---|---|---|---|---|---|---|---|---|---|---|---|---|---|---|---|---|
| 116 | 2039号橋 | | 橋 | 2.7m | 主桁 | / | / | / | / | a | 無 | / | / | 無 | / | / | ・防護柵:腐食b | | | | | | | | | ガードレール<br><br>0.88m | 【緊急輸送道路の指定:無】<br>・ガードレールに腐食が確認されたが、構造上機能を失っていないと思われるため経過観察とする。 | | |

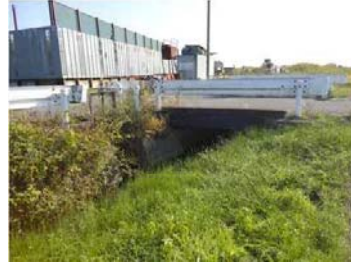
| 整理番号 | 橋梁名 | 写真 | 橋 or BOX | 橋長 | 部位 | 鋼部材の損傷 | | | | コンクリート部材の損傷 | | | | その他 | | その他の損傷<br>「道路橋に関する基礎データ収集要領(案) H19.5 国総研」<br>で評価できない損傷は、「橋梁定期点検要領(案) H16.3 国交省」により評価した。 | ① 盛土・路面に盛上り・クラック・沈下等はないか？ | ② 上部側溝に目違いはないか？ | ① 路面の盛上り・クラック・沈下はないか？ | ② コンクリート片の落下の危険性はないか？ | ③ 目地材の落下の危険性はないか？ | ① 横断方向に連続したクラックはないか？ | ② 横断方向全体に亘るクラックはないか？ | ③ 壁面に錆汁や漏水（遊離石灰を含む）を伴うクラックはないか？ | ④ 目地の段差や開きはないか？ | 防護柵形状・高さ<br>(路面からの高さ m) | 点検結果 | 評価 | |
|---|---|---|---|---|---|---|---|---|---|---|---|---|---|---|---|---|---|---|---|---|---|---|---|---|---|---|---|---|---|
| 118 | 2068号橋 | | 橋 | 2.9m | 主桁 | / | / | / | / | c | 無 | / | / | 無 | / | / | ・防護柵:腐食b | | | | | | | | | | ガードレール<br><br>0.88m | 【緊急輸送道路の指定:無】<br>・床版にひびわれ、漏水が確認されたが、構造本体に問題は無いと考えられるため経過観察とする。<br>・路面に凹凸が確認されたが、交通量が少ない路線であるため、早期に補修を行う必要がないと思われることから経過観察とする。<br>・ガードレールに腐食が確認されたが、構造上機能を失っていないと思われるため経過観察とする。 | |

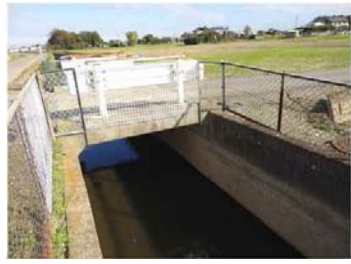
| 整理番号 | 橋梁名 | 写真 | 橋 or BOX | 橋長 | 部位 | 鋼部材の損傷 | | | | コンクリート部材の損傷 | | | | その他 | | その他の損傷<br>「道路橋に関する基礎データ収集要領(案) H19.5 国総研」<br>で評価できない損傷は、「橋梁定期点検要領(案) H16.3 国交省」により評価した。 | ① 盛土・路面に盛上り・クラック・沈下等はないか？ | ② 上部側溝に目違いはないか？ | ① 路面の盛上り・クラック・沈下はないか？ | ② コンクリート片の落下の危険性はないか？ | ③ 目地材の落下の危険性はないか？ | ① 横断方向に連続したクラックはないか？ | ② 横断方向全体に亘るクラックはないか？ | ③ 壁面に錆汁や漏水（遊離石灰を含む）を伴うクラックはないか？ | ④ 目地の段差や開きはないか？ | 防護柵形状・高さ<br>(路面からの高さ m) | 点検結果 | 評価 | |
|---|---|---|---|---|---|---|---|---|---|---|---|---|---|---|---|---|---|---|---|---|---|---|---|---|---|---|---|---|---|
| 120 | 中橋 | | BOX | 2.8m | 上部道・盛土法面 | | | | | | | | | | | ・防護柵:腐食b | B | A | / | / | / | / | / | / | / | ガードレール<br><br>1.05m | 【緊急輸送道路の指定:無】<br>・頂版にひびわれが確認されたが、構造本体に問題は無いと考えられるため経過観察とする。<br>・ガードレールに腐食が確認されたが、構造上機能を失っていないと思われるため経過観察とする。 | | |

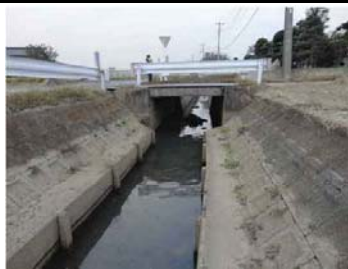
| 整理番号 | 橋梁名 | 写真 | 橋 or BOX | 橋長 | 部位 | 鋼部材の損傷 | | | | コンクリート部材の損傷 | | | | その他 | その他の損傷<br>「道路橋に関する基礎データ収集要領(案) H19.5 国総研」で評価できない損傷は、「橋梁定期点検要領(案) H16.3 国交省」により評価した。 | ①<br>盛土・路面に盛上り・クラック・沈下等はないか？ | ②<br>上部側溝に目違いはないか？ | ①<br>路面の盛上り・クラック・沈下はないか？ | ②<br>コンクリート片の落下の危険性はないか？ | ③<br>目地材の落下の危険性はないか？ | ①<br>横断方向に連続したクラックはないか？ | ②<br>横断方向全体に亘るクラックはないか？ | ③<br>壁面に錆汁や漏水（遊離石灰含む）を伴うクラックはないか？ | ④<br>目地の段差や開きはないか？ | 防護柵形状・高さ<br>(路面からの高さ m) | 点検結果 | 評価 |
|---|---|---|---|---|---|---|---|---|---|---|---|---|---|---|---|---|---|---|---|---|---|---|---|---|---|---|---|
| 121 | 2123号橋 | | 橋 | 3.1m | 主桁 | | | | | a | 無 | | 無 | | ・防護柵:変形・欠損c | | | | | | | | | ガードレール<br><br>0.84m | 【緊急輸送道路の指定:無】<br>・床版下面に鉄筋露出が確認されたが、断面減少に至っていないことから経過観察とする。<br>・下部工にひびわれが確認されたが、構造本体に問題は無いと考えられるため経過観察とする。<br>・ガードレールに変形が確認されたが、構造上機能を失っていないと思われるため経過観察とする。 | | |

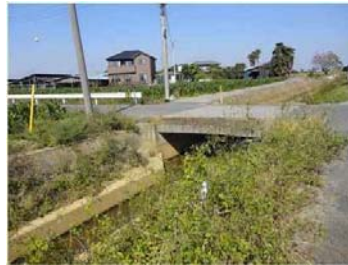
| 整理番号 | 橋梁名 | 写真 | 橋 or BOX | 橋長 | 部位 | 鋼部材の損傷 | | | | コンクリート部材の損傷 | | | | その他 | その他の損傷<br>「道路橋に関する基礎データ収集要領(案) H19.5 国総研」で評価できない損傷は、「橋梁定期点検要領(案) H16.3 国交省」により評価した。 | ①<br>盛土・路面に盛上り・クラック・沈下等はないか？ | ②<br>上部側溝に目違いはないか？ | ①<br>路面の盛上り・クラック・沈下はないか？ | ②<br>コンクリート片の落下の危険性はないか？ | ③<br>目地材の落下の危険性はないか？ | ①<br>横断方向に連続したクラックはないか？ | ②<br>横断方向全体に亘るクラックはないか？ | ③<br>壁面に錆汁や漏水（遊離石灰含む）を伴うクラックはないか？ | ④<br>目地の段差や開きはないか？ | 防護柵形状・高さ<br>(路面からの高さ m) | 点検結果 | 評価 |
|---|---|---|---|---|---|---|---|---|---|---|---|---|---|---|---|---|---|---|---|---|---|---|---|---|---|---|---|
| 122 | 2123号橋 | | 橋 | 4.7m | 主桁 | | | | | b | 無 | | 無 | | | | | | | | | | | －<br><br>－ | 【緊急輸送道路の指定:無】<br>・床版にひびわれが確認されたが、構造本体に問題は無いと考えられるため経過観察とする。 | | |

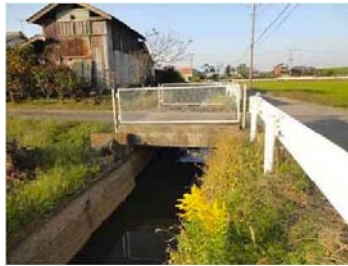
| 整理番号 | 橋梁名 | 写真 | 橋 or BOX | 橋長 | 部位 | 鋼部材の損傷 | | | | コンクリート部材の損傷 | | | | その他 | その他の損傷<br>「道路橋に関する基礎データ収集要領(案) H19.5 国総研」で評価できない損傷は、「橋梁定期点検要領(案) H16.3 国交省」により評価した。 | ①<br>盛土・路面に盛上り・クラック・沈下等はないか？ | ②<br>上部側溝に目違いはないか？ | ①<br>路面の盛上り・クラック・沈下はないか？ | ②<br>コンクリート片の落下の危険性はないか？ | ③<br>目地材の落下の危険性はないか？ | ①<br>横断方向に連続したクラックはないか？ | ②<br>横断方向全体に亘るクラックはないか？ | ③<br>壁面に錆汁や漏水（遊離石灰含む）を伴うクラックはないか？ | ④<br>目地の段差や開きはないか？ | 防護柵形状・高さ<br>(路面からの高さ m) | 点検結果 | 評価 |
|---|---|---|---|---|---|---|---|---|---|---|---|---|---|---|---|---|---|---|---|---|---|---|---|---|---|---|---|
| 123 | 2124号橋 | | 橋 | 2.8m | 主桁 | | | | | a | 無 | | 無 | | ・防護柵:腐食b<br>・防護柵基礎:その他e(基礎の浮き上がり) | | | | | | | | | ネットフェンス<br><br>1.03m | 【緊急輸送道路の指定:無】<br>・路面に凹凸が確認されたが、交通量が少ない路線であるため、早期に補修を行う必要がないと思われることから経過観察とする。<br>・ネットフェンスに腐食が確認されたが、交通量が少ない路線であるため、早期に補修を行う必要がないと思われることから経過観察とする。 | | |

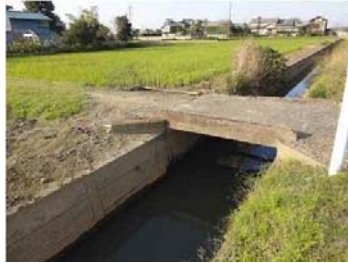
| 整理番号 | 橋梁名 | 写真 | 橋 or BOX | 橋長 | 部位 | 鋼部材の損傷 | | | | コンクリート部材の損傷 | | | | その他 | その他の損傷<br>「道路橋に関する基礎データ収集要領(案) H19.5 国総研」で評価できない損傷は、「橋梁定期点検要領(案) H16.3 国交省」により評価した。 | ①<br>盛土・路面に盛上り・クラック・沈下等はないか？ | ②<br>上部側溝に目違いはないか？ | ①<br>路面の盛上り・クラック・沈下はないか？ | ②<br>コンクリート片の落下の危険性はないか？ | ③<br>目地材の落下の危険性はないか？ | ①<br>横断方向に連続したクラックはないか？ | ②<br>横断方向全体に亘るクラックはないか？ | ③<br>壁面に錆汁や漏水（遊離石灰含む）を伴うクラックはないか？ | ④<br>目地の段差や開きはないか？ | 防護柵形状・高さ<br>(路面からの高さ m) | 点検結果 | 評価 |
|---|---|---|---|---|---|---|---|---|---|---|---|---|---|---|---|---|---|---|---|---|---|---|---|---|---|---|---|
| 124 | 2125号橋 | | 橋 | 2.6m | 主桁 | | | | | a | 無 | | 無 | | ・主桁:豆板e<br>・下部工:変形・欠損(すりへり・浸食)c | | | | | | | | | －<br><br>－ | 【緊急輸送道路の指定:無】<br>・路面に凹凸が確認されたが、交通量が少ない路線であるため、早期に補修を行う必要がないと思われることから経過観察とする。<br>・床版下面に豆板が確認されたが、構造本体に問題は無いと考えられるため経過観察とする。<br>・橋台堅壁に水流による浸食と思われる損傷が確認されたが、構造本体に問題は無いと考えられるため経過観察とする。 | | |

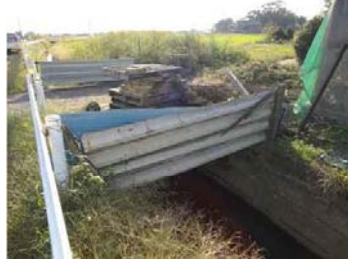
| 整理番号 | 橋梁名 | 写真 | 橋 or BOX | 橋長 | 部位 | 鋼部材の損傷 | | | | コンクリート部材の損傷 | | | | その他 | その他の損傷<br>「道路橋に関する基礎データ収集要領(案) H19.5 国総研」で評価できない損傷は、「橋梁定期点検要領(案) H16.3 国交省」により評価した。 | ①<br>盛土・路面に盛上り・クラック・沈下等はないか？ | ②<br>上部側溝に目違いはないか？ | ①<br>路面の盛上り・クラック・沈下はないか？ | ②<br>コンクリート片の落下の危険性はないか？ | ③<br>目地材の落下の危険性はないか？ | ①<br>横断方向に連続したクラックはないか？ | ②<br>横断方向全体に亘るクラックはないか？ | ③<br>壁面に錆汁や漏水（遊離石灰含む）を伴うクラックはないか？ | ④<br>目地の段差や開きはないか？ | 防護柵形状・高さ<br>(路面からの高さ m) | 点検結果 | 評価 |
|---|---|---|---|---|---|---|---|---|---|---|---|---|---|---|---|---|---|---|---|---|---|---|---|---|---|---|---|
| 125 | 2126号橋 | | 橋 | 2.4m | 主桁 | | | | | a | 無 | | 無 | | ・下部工:変形・欠損(すりへり・浸食)c | | | | | | | | | －<br><br>－ | 【緊急輸送道路の指定:無】<br>・橋台堅壁に水流による浸食と思われる損傷が確認されたが、構造本体に問題は無いと考えられるため経過観察とする。 | | |

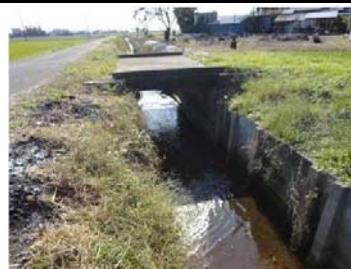
| 整理番号 | 橋梁名 | 写真 | 橋 or BOX | 橋長 | 部位 | 鋼部材の損傷 | | | | コンクリート部材の損傷 | | | | その他 | その他の損傷<br>「道路橋に関する基礎データ収集要領(案) H19.5 国総研」で評価できない損傷は、「橋梁定期点検要領(案) H16.3 国交省」により評価した。 | ①<br>盛土・路面に盛上り・クラック・沈下等はないか？ | ②<br>上部側溝に目違いはないか？ | ①<br>路面の盛上り・クラック・沈下はないか？ | ②<br>コンクリート片の落下の危険性はないか？ | ③<br>目地材の落下の危険性はないか？ | ①<br>横断方向に連続したクラックはないか？ | ②<br>横断方向全体に亘るクラックはないか？ | ③<br>壁面に錆汁や漏水（遊離石灰含む）を伴うクラックはないか？ | ④<br>目地の段差や開きはないか？ | 防護柵形状・高さ<br>(路面からの高さ m) | 点検結果 | 評価 |
|---|---|---|---|---|---|---|---|---|---|---|---|---|---|---|---|---|---|---|---|---|---|---|---|---|---|---|---|
| 126 | 2146号橋 | | 橋 | 2.8m | 主桁 | | | | | a | 無 | | 無 | | | | | | | | | | | — | 【緊急輸送道路の指定:無】<br>・下部工にひびわれが確認されたが、構造本体に問題は無いと考えられるため経過観察とする。 | | |

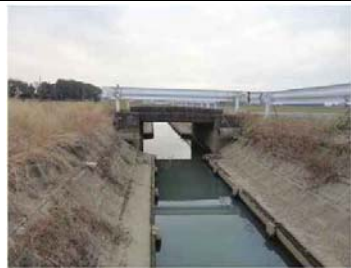
| 整理番号 | 橋梁名 | 写真 | 橋 or BOX | 橋長 | 部位 | 鋼部材の損傷 | | | | コンクリート部材の損傷 | | | | その他 | その他の損傷<br>「道路橋に関する基礎データ収集要領(案) H19.5 国総研」で評価できない損傷は、「橋梁定期点検要領(案) H16.3 国交省」により評価した。 | ①<br>盛土・路面に盛上り・クラック・沈下等はないか？ | ②<br>上部側溝に目違いはないか？ | ①<br>路面の盛上り・クラック・沈下はないか？ | ②<br>コンクリート片の落下の危険性はないか？ | ③<br>目地材の落下の危険性はないか？ | ①<br>横断方向に連続したクラックはないか？ | ②<br>横断方向全体に亘るクラックはないか？ | ③<br>壁面に錆汁や漏水（遊離石灰含む）を伴うクラックはないか？ | ④<br>目地の段差や開きはないか？ | 防護柵形状・高さ<br>(路面からの高さ m) | 点検結果 | 評価 |
|---|---|---|---|---|---|---|---|---|---|---|---|---|---|---|---|---|---|---|---|---|---|---|---|---|---|---|---|
| 127 | 2157-2号橋 | | 橋 | 3.1m | 主桁 | | | | | a | 無 | | 無 | | ・防護柵:腐食b | | | | | | | | | ガードレール<br><br>0.79m | 【緊急輸送道路の指定:無】<br>・下部工にひびわれが確認されたが、構造本体に問題は無いと考えられるため経過観察とする。<br>・ガードレールに腐食が確認されたが、構造上機能を失っていないと思われるため経過観察とする。 | | |

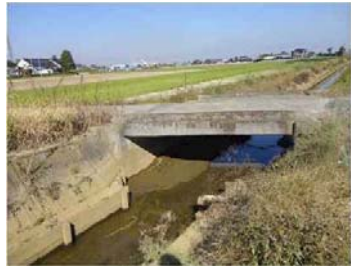
| 整理番号 | 橋梁名 | 写真 | 橋 or BOX | 橋長 | 部位 | 鋼部材の損傷 | | | | コンクリート部材の損傷 | | | | その他 | その他の損傷<br>「道路橋に関する基礎データ収集要領(案) H19.5 国総研」で評価できない損傷は、「橋梁定期点検要領(案) H16.3 国交省」により評価した。 | ①<br>盛土・路面に盛上り・クラック・沈下等はないか？ | ②<br>上部側溝に目違いはないか？ | ①<br>路面の盛上り・クラック・沈下はないか？ | ②<br>コンクリート片の落下の危険性はないか？ | ③<br>目地材の落下の危険性はないか？ | ①<br>横断方向に連続したクラックはないか？ | ②<br>横断方向全体に亘るクラックはないか？ | ③<br>壁面に錆汁や漏水（遊離石灰含む）を伴うクラックはないか？ | ④<br>目地の段差や開きはないか？ | 防護柵形状・高さ<br>(路面からの高さ m) | 点検結果 | 評価 |
|---|---|---|---|---|---|---|---|---|---|---|---|---|---|---|---|---|---|---|---|---|---|---|---|---|---|---|---|
| 128 | 2157-1号橋 | | 橋 | 5.5m | 主桁 | | | | | a | 無 | | 無 | | ・主桁:漏水・滞水 e (漏水跡) | | | | | | | | | — | 【緊急輸送道路の指定:無】<br>・下部工にひびわれが確認されたが、構造本体に問題は無いと考えられるため経過観察とする。<br>・床版下面に漏水跡が確認されたが、構造本体に問題は無いと考えられるため経過観察とする。 | | |

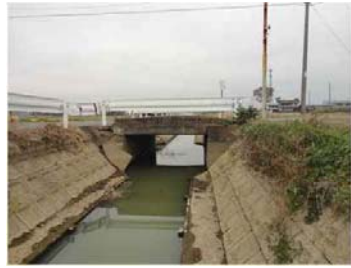
| 整理番号 | 橋梁名 | 写真 | 橋 or BOX | 橋長 | 部位 | 鋼部材の損傷 | | | | コンクリート部材の損傷 | | | | その他 | その他の損傷<br>「道路橋に関する基礎データ収集要領(案) H19.5 国総研」で評価できない損傷は、「橋梁定期点検要領(案) H16.3 国交省」により評価した。 | ①<br>盛土・路面に盛上り・クラック・沈下等はないか？ | ②<br>上部側溝に目違いはないか？ | ①<br>路面の盛上り・クラック・沈下はないか？ | ②<br>コンクリート片の落下の危険性はないか？ | ③<br>目地材の落下の危険性はないか？ | ①<br>横断方向に連続したクラックはないか？ | ②<br>横断方向全体に亘るクラックはないか？ | ③<br>壁面に錆汁や漏水（遊離石灰含む）を伴うクラックはないか？ | ④<br>目地の段差や開きはないか？ | 防護柵形状・高さ<br>(路面からの高さ m) | 点検結果 | 評価 |
|---|---|---|---|---|---|---|---|---|---|---|---|---|---|---|---|---|---|---|---|---|---|---|---|---|---|---|---|
| 129 | 2158-2号橋 | | 橋 | 3.1m | 主桁 | | | | | c | 無 | | 無 | | ・下部工:変形・欠損e<br>・防護柵:変形・欠損e<br>・防護柵:腐食b | | | | | | | | | ガードレール<br><br>0.74m | 【緊急輸送道路の指定:無】<br>・床版下面にひびわれが確認されたが、構造本体に問題は無いと考えられるため経過観察とする。<br>・下部工にひびわれが確認されたが、構造本体に問題は無いと考えられるため経過観察とする。<br>・下部工の一部が欠損しており、ガードレールの支柱が完全に固定されていないと思われるため、早期に補修を行うことが望ましい。<br>・ガードレールに腐食が確認されたが、構造上機能を失っていないと思われるため経過観察とする。 | △ | |

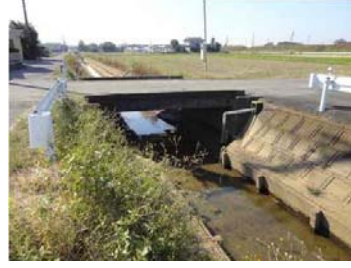
| 整理番号 | 橋梁名 | 写真 | 橋 or BOX | 橋長 | 部位 | 鋼部材の損傷 | | | | コンクリート部材の損傷 | | | | その他 | その他の損傷<br>「道路橋に関する基礎データ収集要領(案) H19.5 国総研」で評価できない損傷は、「橋梁定期点検要領(案) H16.3 国交省」により評価した。 | ①<br>盛土・路面に盛上り・クラック・沈下等はないか？ | ②<br>上部側溝に目違いはないか？ | ①<br>路面の盛上り・クラック・沈下はないか？ | ②<br>コンクリート片の落下の危険性はないか？ | ③<br>目地材の落下の危険性はないか？ | ①<br>横断方向に連続したクラックはないか？ | ②<br>横断方向全体に亘るクラックはないか？ | ③<br>壁面に錆汁や漏水（遊離石灰含む）を伴うクラックはないか？ | ④<br>目地の段差や開きはないか？ | 防護柵形状・高さ<br>(路面からの高さ m) | 点検結果 | 評価 |
|---|---|---|---|---|---|---|---|---|---|---|---|---|---|---|---|---|---|---|---|---|---|---|---|---|---|---|---|
| 130 | 2158-1号橋 | | 橋 | 5.3m | 主桁 | | | | | a | 無 | | 無 | | | | | | | | | | | — | 【緊急輸送道路の指定:無】<br>・床版下面に鉄筋露出が確認されたが、断面減少に至っていないことから経過観察とする。<br>・下部工にひびわれが確認されたが、構造本体に問題は無いと考えられるため経過観察とする。 | | |

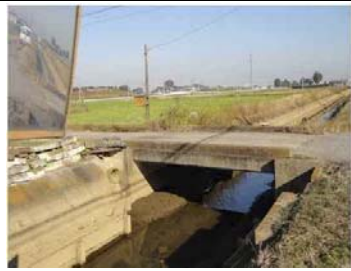
| 整理番号 | 橋梁名 | 写真 | 橋 or BOX | 橋長 | 部位 | 鋼部材の損傷 | | | | コンクリート部材の損傷 | | | | その他 | | その他の損傷<br>「道路橋に関する基礎データ収集要領(案) H19.5 国総研」で評価できない損傷は、「橋梁定期点検要領(案) H16.3 国交省」により評価した。 | ① 盛土・路面に盛上り・クラック・沈下等はないか？ | ② 上部側溝に目違いはないか？ | ① 路面の盛上り・クラック・沈下はないか？ | ② コンクリート片の落下の危険性はないか？ | ③ 目地材の落下の危険性はないか？ | ① 横断方向に連続したクラックはないか？ | ② 横断方向全体に亘るクラックはないか？ | ③ 壁面に錆汁や漏水(遊離石灰を含む)を伴うクラックはないか？ | ④ 目地の段差や開きはないか？ | 防護柵形状・高さ<br>(路面からの高さ m) | 点検結果 | 評価 | |
|---|---|---|---|---|---|---|---|---|---|---|---|---|---|---|---|---|---|---|---|---|---|---|---|---|---|---|---|---|---|
| 131 | 2159-2号橋 | | 橋 | 4.8m | 主桁 | | | | | a | 無 | | | 無 | | | | | | | | | | | — | 【緊急輸送道路の指定:無】<br>・下部工にひびわれが確認されたが、構造本体に問題は無いと考えられるため経過観察とする。<br>・路面に凹凸が確認されたが、交通量が少ない路線であるため、早期に補修を行う必要がないと思われることから経過観察とする。 | | | |

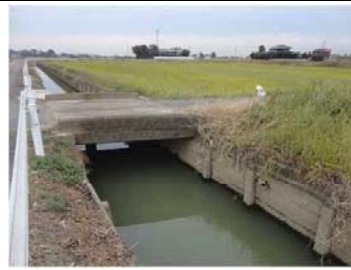
| 整理番号 | 橋梁名 | 写真 | 橋 or BOX | 橋長 | 部位 | 鋼部材の損傷 | | | | コンクリート部材の損傷 | | | | その他 | | その他の損傷<br>「道路橋に関する基礎データ収集要領(案) H19.5 国総研」で評価できない損傷は、「橋梁定期点検要領(案) H16.3 国交省」により評価した。 | ① 盛土・路面に盛上り・クラック・沈下等はないか？ | ② 上部側溝に目違いはないか？ | ① 路面の盛上り・クラック・沈下はないか？ | ② コンクリート片の落下の危険性はないか？ | ③ 目地材の落下の危険性はないか？ | ① 横断方向に連続したクラックはないか？ | ② 横断方向全体に亘るクラックはないか？ | ③ 壁面に錆汁や漏水(遊離石灰を含む)を伴うクラックはないか？ | ④ 目地の段差や開きはないか？ | 防護柵形状・高さ<br>(路面からの高さ m) | 点検結果 | 評価 | |
|---|---|---|---|---|---|---|---|---|---|---|---|---|---|---|---|---|---|---|---|---|---|---|---|---|---|---|---|---|---|
| 132 | 2159-1号橋 | | 橋 | 3.3m | 主桁 | | | | | a | 無 | | | 無 | | | | | | | | | | | — | 【緊急輸送道路の指定:無】<br>・床版下面に鉄筋露出が確認されたが、断面減少に至っていないことから経過観察とする。 | | | |

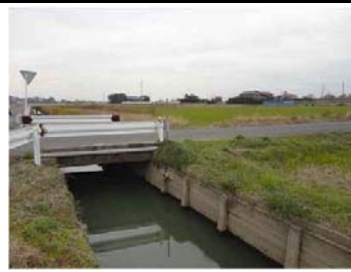
| 整理番号 | 橋梁名 | 写真 | 橋 or BOX | 橋長 | 部位 | 鋼部材の損傷 | | | | コンクリート部材の損傷 | | | | その他 | | その他の損傷<br>「道路橋に関する基礎データ収集要領(案) H19.5 国総研」で評価できない損傷は、「橋梁定期点検要領(案) H16.3 国交省」により評価した。 | ① 盛土・路面に盛上り・クラック・沈下等はないか？ | ② 上部側溝に目違いはないか？ | ① 路面の盛上り・クラック・沈下はないか？ | ② コンクリート片の落下の危険性はないか？ | ③ 目地材の落下の危険性はないか？ | ① 横断方向に連続したクラックはないか？ | ② 横断方向全体に亘るクラックはないか？ | ③ 壁面に錆汁や漏水(遊離石灰を含む)を伴うクラックはないか？ | ④ 目地の段差や開きはないか？ | 防護柵形状・高さ<br>(路面からの高さ m) | 点検結果 | 評価 | |
|---|---|---|---|---|---|---|---|---|---|---|---|---|---|---|---|---|---|---|---|---|---|---|---|---|---|---|---|---|---|
| 133 | 2160-2号橋 | | 橋 | 3.1m | 主桁 | | | | | a | 無 | | | 無 | | | ・地覆:剥離・鉄筋露出 d<br>・防護柵:腐食b | | | | | | | | ガードレール<br><br>0.80m | 【緊急輸送道路の指定:無】<br>・地覆に鉄筋露出が確認されたが、構造上問題は無いと考えられるため経過観察とする。<br>・ガードレールに腐食が確認されたが、構造上機能を失っていないと思われるため経過観察とする。 | | | |

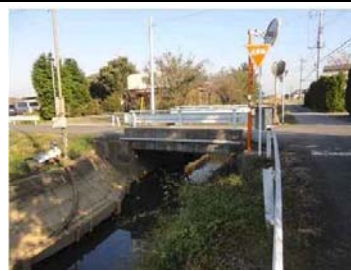
| 整理番号 | 橋梁名 | 写真 | 橋 or BOX | 橋長 | 部位 | 鋼部材の損傷 | | | | コンクリート部材の損傷 | | | | その他 | | その他の損傷<br>「道路橋に関する基礎データ収集要領(案) H19.5 国総研」で評価できない損傷は、「橋梁定期点検要領(案) H16.3 国交省」により評価した。 | ① 盛土・路面に盛上り・クラック・沈下等はないか？ | ② 上部側溝に目違いはないか？ | ① 路面の盛上り・クラック・沈下はないか？ | ② コンクリート片の落下の危険性はないか？ | ③ 目地材の落下の危険性はないか？ | ① 横断方向に連続したクラックはないか？ | ② 横断方向全体に亘るクラックはないか？ | ③ 壁面に錆汁や漏水(遊離石灰を含む)を伴うクラックはないか？ | ④ 目地の段差や開きはないか？ | 防護柵形状・高さ<br>(路面からの高さ m) | 点検結果 | 評価 | |
|---|---|---|---|---|---|---|---|---|---|---|---|---|---|---|---|---|---|---|---|---|---|---|---|---|---|---|---|---|---|
| 134 | 2160-1号橋 | | 橋 | 4.7m | 主桁 | | | | | a | 有 | | | 無 | | | ・防護柵:腐食b | | | | | | | | ガードレール<br><br>1.11m | 【緊急輸送道路の指定:無】<br>・床版下面に鉄筋露出が確認されたが、一部断面減少が生じていると思われるため、状況に応じて補修を行うことが望ましい。<br>・ガードレールに腐食が確認されたが、構造上機能を失っていないと思われるため経過観察とする。 | | | |

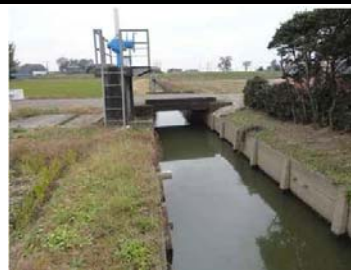
| 整理番号 | 橋梁名 | 写真 | 橋 or BOX | 橋長 | 部位 | 鋼部材の損傷 | | | | コンクリート部材の損傷 | | | | その他 | | その他の損傷<br>「道路橋に関する基礎データ収集要領(案) H19.5 国総研」で評価できない損傷は、「橋梁定期点検要領(案) H16.3 国交省」により評価した。 | ① 盛土・路面に盛上り・クラック・沈下等はないか？ | ② 上部側溝に目違いはないか？ | ① 路面の盛上り・クラック・沈下はないか？ | ② コンクリート片の落下の危険性はないか？ | ③ 目地材の落下の危険性はないか？ | ① 横断方向に連続したクラックはないか？ | ② 横断方向全体に亘るクラックはないか？ | ③ 壁面に錆汁や漏水(遊離石灰を含む)を伴うクラックはないか？ | ④ 目地の段差や開きはないか？ | 防護柵形状・高さ<br>(路面からの高さ m) | 点検結果 | 評価 | |
|---|---|---|---|---|---|---|---|---|---|---|---|---|---|---|---|---|---|---|---|---|---|---|---|---|---|---|---|---|---|
| 135 | 下沢橋 | | 橋 | 3.1m | 主桁 | | | | | a | 無 | | | 無 | | | | | | | | | | | — | 【緊急輸送道路の指定:無】<br>・床版下面に鉄筋露出が確認されたが、断面減少に至っていないことから経過観察とする。 | | | |

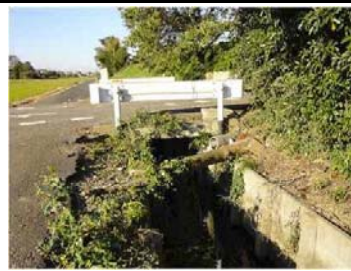
| 整理番号 | 橋梁名 | 写真 | 橋 or BOX | 橋長 | 部位 | 鋼部材の損傷 | | | | コンクリート部材の損傷 | | | | その他 | | その他の損傷<br>「道路橋に関する基礎データ収集要領(案) H19.5 国総研」で評価できない損傷は、「橋梁定期点検要領(案) H16.3 国交省」により評価した。 | ①<br>盛土・路面に盛上り・クラック・沈下等はないか？ | ②<br>上部側溝に目違いはないか？ | ①<br>路面の盛上り・クラック・沈下はないか？ | ②<br>コンクリート片の落下の危険性はないか？ | ③<br>目地材の落下の危険性はないか？ | ①<br>横断方向に連続したクラックはないか？ | ②<br>横断方向全体に亘るクラックはないか？ | ③<br>壁面に錆汁や漏水（遊離石灰を含む）を伴うクラックはないか？ | ④<br>目地の段差や開きはないか？ | 防護柵形状・高さ<br>(路面からの高さ m) | 点検結果 | 評価 | |
|---|---|---|---|---|---|---|---|---|---|---|---|---|---|---|---|---|---|---|---|---|---|---|---|---|---|---|---|---|---|
| 136 | 2178号橋 | | 橋 | 2.6m | 主桁 | | | | | a | 無 | | | 無 | | ・地覆：ひびわれ d | | | | | | | | | | ガードレール<br><br>0.79m | 【緊急輸送道路の指定：無】<br>・床版下面に鉄筋露出が確認されたが、断面減少に至っていないことから経過観察とする。<br>・地覆にひびわれが確認されたが、構造上問題は無いと考えられるため経過観察とする。 | | |

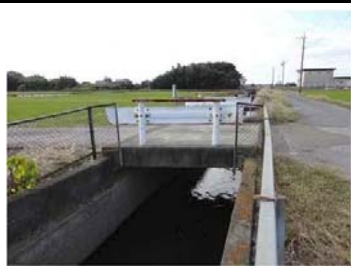
| 整理番号 | 橋梁名 | 写真 | 橋 or BOX | 橋長 | 部位 | 鋼部材の損傷 | | | | コンクリート部材の損傷 | | | | その他 | | その他の損傷<br>「道路橋に関する基礎データ収集要領(案) H19.5 国総研」で評価できない損傷は、「橋梁定期点検要領(案) H16.3 国交省」により評価した。 | ①<br>盛土・路面に盛上り・クラック・沈下等はないか？ | ②<br>上部側溝に目違いはないか？ | ①<br>路面の盛上り・クラック・沈下はないか？ | ②<br>コンクリート片の落下の危険性はないか？ | ③<br>目地材の落下の危険性はないか？ | ①<br>横断方向に連続したクラックはないか？ | ②<br>横断方向全体に亘るクラックはないか？ | ③<br>壁面に錆汁や漏水（遊離石灰を含む）を伴うクラックはないか？ | ④<br>目地の段差や開きはないか？ | 防護柵形状・高さ<br>(路面からの高さ m) | 点検結果 | 評価 | |
|---|---|---|---|---|---|---|---|---|---|---|---|---|---|---|---|---|---|---|---|---|---|---|---|---|---|---|---|---|---|
| 137 | 下橋 | | BOX | 2.9m | 上部道・盛土法面 | | | | | | | | | | | D | B | | | | | | | | ガードレール<br><br>1.02m | 【緊急輸送道路の指定：無】<br>・頂版下面に漏水跡、鉄筋露出が確認されたが、軽微であり進行が遅いと考えられるため経過観察とする。<br>・路面に凹凸が確認されたが、交通量が少ない路線であるため、早期に補修を行う必要がないと思われることから経過観察とする。<br>・ガードレールに変形および腐食が確認されたが、構造上機能を手っていないと思われるため経過観察とする。 | | | |

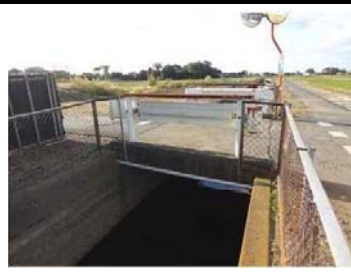
| 整理番号 | 橋梁名 | 写真 | 橋 or BOX | 橋長 | 部位 | 鋼部材の損傷 | | | | コンクリート部材の損傷 | | | | その他 | | その他の損傷<br>「道路橋に関する基礎データ収集要領(案) H19.5 国総研」で評価できない損傷は、「橋梁定期点検要領(案) H16.3 国交省」により評価した。 | ①<br>盛土・路面に盛上り・クラック・沈下等はないか？ | ②<br>上部側溝に目違いはないか？ | ①<br>路面の盛上り・クラック・沈下はないか？ | ②<br>コンクリート片の落下の危険性はないか？ | ③<br>目地材の落下の危険性はないか？ | ①<br>横断方向に連続したクラックはないか？ | ②<br>横断方向全体に亘るクラックはないか？ | ③<br>壁面に錆汁や漏水（遊離石灰を含む）を伴うクラックはないか？ | ④<br>目地の段差や開きはないか？ | 防護柵形状・高さ<br>(路面からの高さ m) | 点検結果 | 評価 | |
|---|---|---|---|---|---|---|---|---|---|---|---|---|---|---|---|---|---|---|---|---|---|---|---|---|---|---|---|---|---|
| 138 | 2199号橋 | | BOX | 2.9m | 上部道・盛土法面 | | | | | | | | | | | B | B | | | | | | | | ガードレール<br><br>1.02m | 【緊急輸送道路の指定：無】<br>・頂版に遊離石灰を伴うひびわれが確認されたが、構造本体に問題は無いと考えられるため経過観察とする。<br>・側壁に鉄筋露出が確認されたが、水路部であり損傷を進行させる恐れがあることから状況に応じて補修を行うことが望ましい。<br>・ガードレールに腐食が確認されたが、構造上機能を失っていないと思われるため経過観察とする。<br>・路面に舗装ひびわれが確認されたが、車両通行に問題は無いと考えられるため経過観察とする。 | | | |

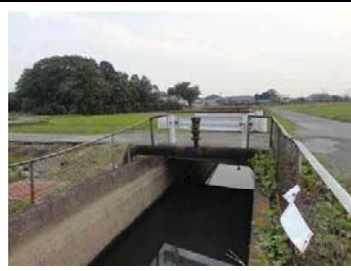
| 整理番号 | 橋梁名 | 写真 | 橋 or BOX | 橋長 | 部位 | 鋼部材の損傷 | | | | コンクリート部材の損傷 | | | | その他 | | その他の損傷<br>「道路橋に関する基礎データ収集要領(案) H19.5 国総研」で評価できない損傷は、「橋梁定期点検要領(案) H16.3 国交省」により評価した。 | ①<br>盛土・路面に盛上り・クラック・沈下等はないか？ | ②<br>上部側溝に目違いはないか？ | ①<br>路面の盛上り・クラック・沈下はないか？ | ②<br>コンクリート片の落下の危険性はないか？ | ③<br>目地材の落下の危険性はないか？ | ①<br>横断方向に連続したクラックはないか？ | ②<br>横断方向全体に亘るクラックはないか？ | ③<br>壁面に錆汁や漏水（遊離石灰を含む）を伴うクラックはないか？ | ④<br>目地の段差や開きはないか？ | 防護柵形状・高さ<br>(路面からの高さ m) | 点検結果 | 評価 | |
|---|---|---|---|---|---|---|---|---|---|---|---|---|---|---|---|---|---|---|---|---|---|---|---|---|---|---|---|---|---|
| 139 | 2200号橋 | | BOX | 2.9m | 上部道・盛土法面 | | | | | | | | | | | D | B | | | | | | | | ガードレール<br><br>1.02m | 【緊急輸送道路の指定：無】<br>・頂版に遊離石灰および鉄筋露出が確認されたが、構造本体に問題は無いと考えられるため経過観察とする。<br>・路面に凹凸が確認されたが、交通量が少ない路線であるため、早期に補修を行う必要がないと思われることから経過観察とする。<br>・ガードレールに腐食が確認されたが、構造上機能を失っていないと思われるため経過観察とする。 | | | |

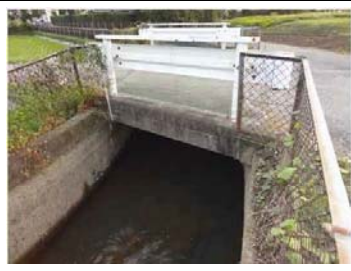
| 整理番号 | 橋梁名 | 写真 | 橋 or BOX | 橋長 | 部位 | 鋼部材の損傷 | | | | コンクリート部材の損傷 | | | | その他 | | その他の損傷<br>「道路橋に関する基礎データ収集要領(案) H19.5 国総研」で評価できない損傷は、「橋梁定期点検要領(案) H16.3 国交省」により評価した。 | ①<br>盛土・路面に盛上り・クラック・沈下等はないか？ | ②<br>上部側溝に目違いはないか？ | ①<br>路面の盛上り・クラック・沈下はないか？ | ②<br>コンクリート片の落下の危険性はないか？ | ③<br>目地材の落下の危険性はないか？ | ①<br>横断方向に連続したクラックはないか？ | ②<br>横断方向全体に亘るクラックはないか？ | ③<br>壁面に錆汁や漏水（遊離石灰を含む）を伴うクラックはないか？ | ④<br>目地の段差や開きはないか？ | 防護柵形状・高さ<br>(路面からの高さ m) | 点検結果 | 評価 | |
|---|---|---|---|---|---|---|---|---|---|---|---|---|---|---|---|---|---|---|---|---|---|---|---|---|---|---|---|---|---|
| 140 | 入前橋 | | BOX | 3.3m | 上部道・盛土法面 | | | | | | | | | | | D | B | | | | | | | | ガードレール<br><br>1.00m | 【緊急輸送道路の指定：無】<br>・頂版に遊離石灰を伴うひびわれが確認されたが、構造本体に問題は無いと考えられるため経過観察とする。<br>・路面に凹凸が確認されたが、交通量が少ない路線であるため、早期に補修を行う必要がないと思われることから経過観察とする。<br>・路面に舗装ひびわれが確認されたが、車両通行に問題は無いと考えられるため経過観察とする。<br>・ガードレールに腐食が確認されたが、構造上機能を失っていないと思われるため経過観察とする。 | | | |

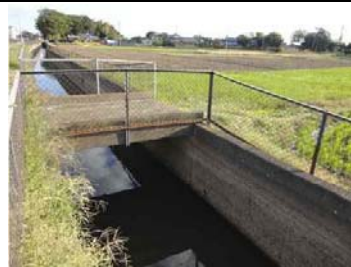
| 整理番号 | 橋梁名 | 写真 | 橋 or BOX | 橋長 | 部位 | 鋼部材の損傷 | | | | コンクリート部材の損傷 | | | | その他 | | その他の損傷<br>「道路橋に関する基礎データ収集要領(案) H19.5 国総研」で評価できない損傷は、「橋梁定期点検要領(案) H16.3 国交省」により評価した。 | ①<br>盛土・路面に盛上り・クラック・沈下等はないか？ | ②<br>上部側溝に目違いはないか？ | ①<br>路面の盛上り・クラック・沈下はないか？ | ②<br>コンクリート片の落下の危険性はないか？ | ③<br>目地材の落下の危険性はないか？ | ①<br>横断方向に連続したクラックはないか？ | ②<br>横断方向全体に亘るクラックはないか？ | ③<br>壁面に錆汁や漏水(遊離石灰含む)を伴うクラックはないか？ | ④<br>目地の段差や開きはないか？ | 防護柵形状・高さ<br>(路面からの高さ m) | 点検結果 | 評価 |
|---|---|---|---|---|---|---|---|---|---|---|---|---|---|---|---|---|---|---|---|---|---|---|---|---|---|---|---|---|
| 141 | 2218号橋 | | 橋 | 2.8m | 主桁 | | | | | a | 無 | | | 無 | | | | | | | | | | | ネットフェンス<br><br>0.94m | 【緊急輸送道路の指定:無】<br>・路面に凹凸が確認されたが、交通量が少ない路線であるため、早期に補修を行う必要がないと思われることから経過観察とする。 | | |

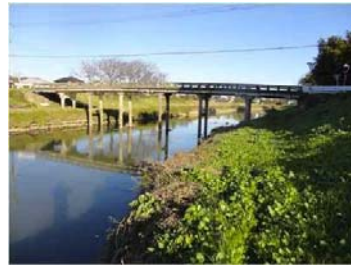
| 整理番号 | 橋梁名 | 写真 | 橋 or BOX | 橋長 | 部位 | 鋼部材の損傷 | | | | コンクリート部材の損傷 | | | | その他 | | その他の損傷<br>「道路橋に関する基礎データ収集要領(案) H19.5 国総研」で評価できない損傷は、「橋梁定期点検要領(案) H16.3 国交省」により評価した。 | ①<br>盛土・路面に盛上り・クラック・沈下等はないか？ | ②<br>上部側溝に目違いはないか？ | ①<br>路面の盛上り・クラック・沈下はないか？ | ②<br>コンクリート片の落下の危険性はないか？ | ③<br>目地材の落下の危険性はないか？ | ①<br>横断方向に連続したクラックはないか？ | ②<br>横断方向全体に亘るクラックはないか？ | ③<br>壁面に錆汁や漏水(遊離石灰含む)を伴うクラックはないか？ | ④<br>目地の段差や開きはないか？ | 防護柵形状・高さ<br>(路面からの高さ m) | 点検結果 | 評価 |
|---|---|---|---|---|---|---|---|---|---|---|---|---|---|---|---|---|---|---|---|---|---|---|---|---|---|---|---|---|
| 142 | 高平橋 | | 橋 | 35.3m | 主桁 | | | | | a | 有 | | | 無 | | | 舗装:舗装の異常(ひびわれ 5mm未満、表面の劣化)-e<br>伸縮装置:遊間の異常(補修の形跡あり)-c<br>高欄:変形・欠損(モルタル割れ)-c ひびわれ-c | | | | | | | | | 高欄<br><br>0.59m | ◎ | |

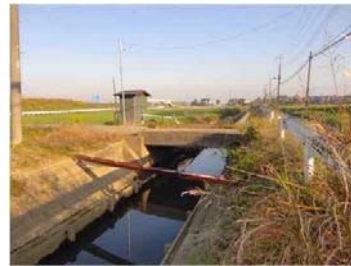
| 整理番号 | 橋梁名 | 写真 | 橋 or BOX | 橋長 | 部位 | 鋼部材の損傷 | | | | コンクリート部材の損傷 | | | | その他 | | その他の損傷<br>「道路橋に関する基礎データ収集要領(案) H19.5 国総研」で評価できない損傷は、「橋梁定期点検要領(案) H16.3 国交省」により評価した。 | ①<br>盛土・路面に盛上り・クラック・沈下等はないか？ | ②<br>上部側溝に目違いはないか？ | ①<br>路面の盛上り・クラック・沈下はないか？ | ②<br>コンクリート片の落下の危険性はないか？ | ③<br>目地材の落下の危険性はないか？ | ①<br>横断方向に連続したクラックはないか？ | ②<br>横断方向全体に亘るクラックはないか？ | ③<br>壁面に錆汁や漏水(遊離石灰含む)を伴うクラックはないか？ | ④<br>目地の段差や開きはないか？ | 防護柵形状・高さ<br>(路面からの高さ m) | 点検結果 | 評価 |
|---|---|---|---|---|---|---|---|---|---|---|---|---|---|---|---|---|---|---|---|---|---|---|---|---|---|---|---|---|
| 143 | 2282号橋 | | 橋 | 4.7m | 主桁 | | | | | a | 無 | | | 無 | | | | | | | | | | | - | 【緊急輸送道路の指定:無】<br>・床版下面に鉄筋露出が確認されたが、断面減少に至っていないことから経過観察とする。<br>・路面に凹凸が確認されたが、交通量が少ない路線であるため、早期に補修を行う必要がないと思われることから経過観察とする。 | | |

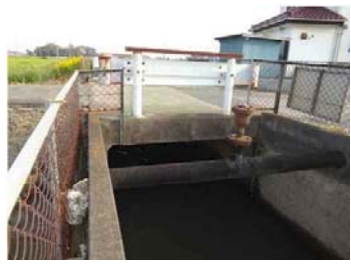
| 整理番号 | 橋梁名 | 写真 | 橋 or BOX | 橋長 | 部位 | 鋼部材の損傷 | | | | コンクリート部材の損傷 | | | | その他 | | その他の損傷<br>「道路橋に関する基礎データ収集要領(案) H19.5 国総研」で評価できない損傷は、「橋梁定期点検要領(案) H16.3 国交省」により評価した。 | ①<br>盛土・路面に盛上り・クラック・沈下等はないか？ | ②<br>上部側溝に目違いはないか？ | ①<br>路面の盛上り・クラック・沈下はないか？ | ②<br>コンクリート片の落下の危険性はないか？ | ③<br>目地材の落下の危険性はないか？ | ①<br>横断方向に連続したクラックはないか？ | ②<br>横断方向全体に亘るクラックはないか？ | ③<br>壁面に錆汁や漏水(遊離石灰含む)を伴うクラックはないか？ | ④<br>目地の段差や開きはないか？ | 防護柵形状・高さ<br>(路面からの高さ m) | 点検結果 | 評価 |
|---|---|---|---|---|---|---|---|---|---|---|---|---|---|---|---|---|---|---|---|---|---|---|---|---|---|---|---|---|
| 144 | 2320号橋 | | BOX | 2.7m | 上部道・盛土法面 | | | | | | | | | | | | B | B | | | | | | | ガードレール<br><br>1.00m | 【緊急輸送道路の指定:無】<br>・頂版にひびわれが確認されたが、構造本体に問題は無いと考えられるため経過観察とする。<br>・路面に舗装ひびわれが確認されたが、車両通行に問題は無いと考えられるため経過観察とする。<br>・ガードレールに腐食が確認されたが、構造上機能を失っていないと思われるため経過観察とする。 | | |

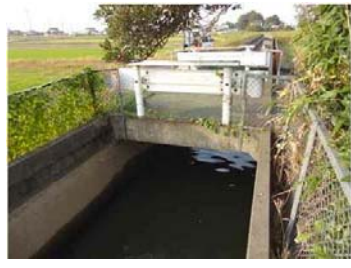
| 整理番号 | 橋梁名 | 写真 | 橋 or BOX | 橋長 | 部位 | 鋼部材の損傷 | | | | コンクリート部材の損傷 | | | | その他 | | その他の損傷<br>「道路橋に関する基礎データ収集要領(案) H19.5 国総研」で評価できない損傷は、「橋梁定期点検要領(案) H16.3 国交省」により評価した。 | ①<br>盛土・路面に盛上り・クラック・沈下等はないか？ | ②<br>上部側溝に目違いはないか？ | ①<br>路面の盛上り・クラック・沈下はないか？ | ②<br>コンクリート片の落下の危険性はないか？ | ③<br>目地材の落下の危険性はないか？ | ①<br>横断方向に連続したクラックはないか？ | ②<br>横断方向全体に亘るクラックはないか？ | ③<br>壁面に錆汁や漏水(遊離石灰含む)を伴うクラックはないか？ | ④<br>目地の段差や開きはないか？ | 防護柵形状・高さ<br>(路面からの高さ m) | 点検結果 | 評価 |
|---|---|---|---|---|---|---|---|---|---|---|---|---|---|---|---|---|---|---|---|---|---|---|---|---|---|---|---|---|
| 145 | 2321号橋 | | BOX | 2.7m | 上部道・盛土法面 | | | | | | | | | | | | D | B | | | | | | | ガードレール<br><br>1.00m | 【緊急輸送道路の指定:無】<br>・路面に凹凸が確認されたが、交通量が少ない路線であるため、早期に補修を行う必要がないと思われることから経過観察とする。<br>・ガードレールに腐食が確認されたが、構造上機能を失っていないと思われるため経過観察とする。 | | |

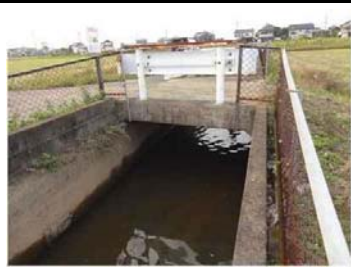
| 整理番号 | 橋梁名 | 写真 | 橋 or BOX | 橋長 | 部位 | 鋼部材の損傷 | | | | コンクリート部材の損傷 | | | | その他 | その他の損傷<br>「道路橋に関する基礎データ収集要領(案) H19.5 国総研」<br>で評価できない損傷は、「橋梁定期点検要領(案) H16.3 国交省」により評価した。 | ①<br>盛土・路面に盛上り・クラック・沈下等はないか？ | ②<br>上部側溝に目違いはないか？ | ①<br>路面の盛上り・クラック・沈下はないか？ | ②<br>コンクリート片の落下の危険性はないか？ | ③<br>目地材の落下の危険性はないか？ | ①<br>横断方向に連続したクラックはないか？ | ②<br>横断方向全体に亘るクラックはないか？ | ③<br>壁面に錆汁や漏水（遊離石灰を含む）を伴うクラックはないか？ | ④<br>目地の段差や開きはないか？ | 防護柵形状・高さ<br>(路面からの高さ m) | 点検結果 | 評価 |
|---|---|---|---|---|---|---|---|---|---|---|---|---|---|---|---|---|---|---|---|---|---|---|---|---|---|---|---|
| 146 | 2336号橋 | | BOX | 2.7m | 上部道・盛土法面 | | | | | | | | | | | B | A | | | | | | | ガードレール<br><br>1.00m | 【緊急輸送道路の指定:無】<br>・頂版にひびわれが確認されたが、構造本体に問題は無いと考えられるため経過観察とする。<br>・ガードレールに腐食が確認されたが、構造上機能を失っていないと思われるため経過観察とする。 | | |

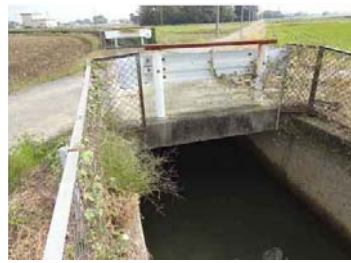
| 整理番号 | 橋梁名 | 写真 | 橋 or BOX | 橋長 | 部位 | 鋼部材の損傷 | | | | コンクリート部材の損傷 | | | | その他 | その他の損傷<br>「道路橋に関する基礎データ収集要領(案) H19.5 国総研」<br>で評価できない損傷は、「橋梁定期点検要領(案) H16.3 国交省」により評価した。 | ①<br>盛土・路面に盛上り・クラック・沈下等はないか？ | ②<br>上部側溝に目違いはないか？ | ①<br>路面の盛上り・クラック・沈下はないか？ | ②<br>コンクリート片の落下の危険性はないか？ | ③<br>目地材の落下の危険性はないか？ | ①<br>横断方向に連続したクラックはないか？ | ②<br>横断方向全体に亘るクラックはないか？ | ③<br>壁面に錆汁や漏水（遊離石灰を含む）を伴うクラックはないか？ | ④<br>目地の段差や開きはないか？ | 防護柵形状・高さ<br>(路面からの高さ m) | 点検結果 | 評価 |
|---|---|---|---|---|---|---|---|---|---|---|---|---|---|---|---|---|---|---|---|---|---|---|---|---|---|---|---|
| 147 | 2348号橋 | | BOX | 2.7m | 上部道・盛土法面 | | | | | | | | | | | D | B | | | | | | | ガードレール<br><br>1.00m | 【緊急輸送道路の指定:無】<br>・頂版に遊離石灰を伴うひびわれが確認されたが、構造本体に問題は無いと考えられるため経過観察とする。<br>・路面に凹凸が確認されたが、交通量が少ない路線であるため、早期に補修を行う必要がないと思われることから経過観察とする。<br>・ガードレールに腐食が確認されたが、構造上機能を失っていないと思われるため経過観察とする。 | | |

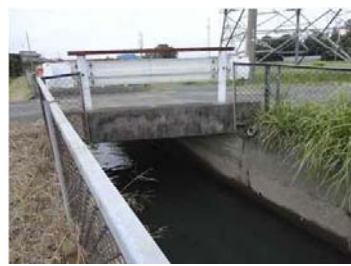
| 整理番号 | 橋梁名 | 写真 | 橋 or BOX | 橋長 | 部位 | 鋼部材の損傷 | | | | コンクリート部材の損傷 | | | | その他 | その他の損傷<br>「道路橋に関する基礎データ収集要領(案) H19.5 国総研」<br>で評価できない損傷は、「橋梁定期点検要領(案) H16.3 国交省」により評価した。 | ①<br>盛土・路面に盛上り・クラック・沈下等はないか？ | ②<br>上部側溝に目違いはないか？ | ①<br>路面の盛上り・クラック・沈下はないか？ | ②<br>コンクリート片の落下の危険性はないか？ | ③<br>目地材の落下の危険性はないか？ | ①<br>横断方向に連続したクラックはないか？ | ②<br>横断方向全体に亘るクラックはないか？ | ③<br>壁面に錆汁や漏水（遊離石灰を含む）を伴うクラックはないか？ | ④<br>目地の段差や開きはないか？ | 防護柵形状・高さ<br>(路面からの高さ m) | 点検結果 | 評価 |
|---|---|---|---|---|---|---|---|---|---|---|---|---|---|---|---|---|---|---|---|---|---|---|---|---|---|---|---|
| 148 | 2350号橋 | | BOX | 3.0m | 上部道・盛土法面 | | | | | | | | | | | B | A | | | | | | | ガードレール<br><br>1.10m | 【緊急輸送道路の指定:無】<br>・側壁に鉄筋露出が確認されたが、構造本体に問題は無いと考えられるため経過観察とする。<br>・ガードレールに腐食が確認されたが、構造上機能を失っていないと思われるため経過観察とする。 | | |

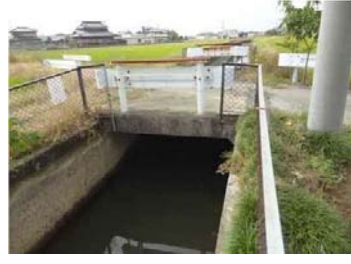
| 整理番号 | 橋梁名 | 写真 | 橋 or BOX | 橋長 | 部位 | 鋼部材の損傷 | | | | コンクリート部材の損傷 | | | | その他 | その他の損傷<br>「道路橋に関する基礎データ収集要領(案) H19.5 国総研」<br>で評価できない損傷は、「橋梁定期点検要領(案) H16.3 国交省」により評価した。 | ①<br>盛土・路面に盛上り・クラック・沈下等はないか？ | ②<br>上部側溝に目違いはないか？ | ①<br>路面の盛上り・クラック・沈下はないか？ | ②<br>コンクリート片の落下の危険性はないか？ | ③<br>目地材の落下の危険性はないか？ | ①<br>横断方向に連続したクラックはないか？ | ②<br>横断方向全体に亘るクラックはないか？ | ③<br>壁面に錆汁や漏水（遊離石灰を含む）を伴うクラックはないか？ | ④<br>目地の段差や開きはないか？ | 防護柵形状・高さ<br>(路面からの高さ m) | 点検結果 | 評価 |
|---|---|---|---|---|---|---|---|---|---|---|---|---|---|---|---|---|---|---|---|---|---|---|---|---|---|---|---|
| 149 | 2353号橋 | | BOX | 2.7m | 上部道・盛土法面 | | | | | | | | | | | D | B | | | | | | | ガードレール<br><br>1.00m | 【緊急輸送道路の指定:無】<br>・頂版にひびわれが確認されたが、構造本体に問題は無いと考えられるため経過観察とする。<br>・路面に凹凸が確認されたが、交通量が少ない路線であるため、早期に補修を行う必要がないと思われることから経過観察とする。<br>・ガードレールに腐食およびボルトの抜けが確認されたが、構造上機能を失っていないと思われるため経過観察とする。 | | |

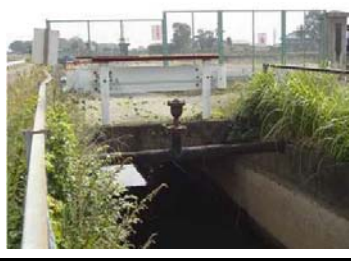
| 整理番号 | 橋梁名 | 写真 | 橋 or BOX | 橋長 | 部位 | 鋼部材の損傷 | | | | コンクリート部材の損傷 | | | | その他 | その他の損傷<br>「道路橋に関する基礎データ収集要領(案) H19.5 国総研」<br>で評価できない損傷は、「橋梁定期点検要領(案) H16.3 国交省」により評価した。 | ①<br>盛土・路面に盛上り・クラック・沈下等はないか？ | ②<br>上部側溝に目違いはないか？ | ①<br>路面の盛上り・クラック・沈下はないか？ | ②<br>コンクリート片の落下の危険性はないか？ | ③<br>目地材の落下の危険性はないか？ | ①<br>横断方向に連続したクラックはないか？ | ②<br>横断方向全体に亘るクラックはないか？ | ③<br>壁面に錆汁や漏水（遊離石灰を含む）を伴うクラックはないか？ | ④<br>目地の段差や開きはないか？ | 防護柵形状・高さ<br>(路面からの高さ m) | 点検結果 | 評価 |
|---|---|---|---|---|---|---|---|---|---|---|---|---|---|---|---|---|---|---|---|---|---|---|---|---|---|---|---|
| 150 | 2354号橋 | | BOX | 2.7m | 上部道・盛土法面 | | | | | | | | | | | D | B | | | | | | | ガードレール<br><br>1.00m | 【緊急輸送道路の指定:無】<br>・頂版に遊離石灰を伴うひびわれが確認されたが、構造本体に問題は無いと考えられるため経過観察とする。<br>・路面に凹凸が確認されたが、交通量が少ない路線であるため、早期に補修を行う必要がないと思われることから経過観察とする。<br>・路面に舗装ひびわれが確認されたが、車両通行に問題は無いと考えられるため経過観察とする。<br>・ガードレールに腐食が確認されたが、構造上機能を失っていないと思われるため経過観察とする。 | | |
