点検結果総括表（31／40）

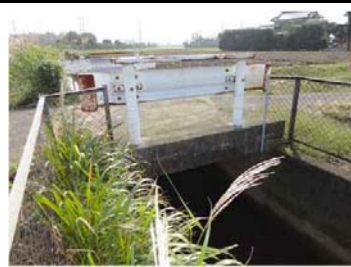
| 整理番号 | 橋梁名 | 写真 | 橋 or BOX | 橋長 | 部位 | 鋼部材の損傷 | | | | コンクリート部材の損傷 | | | | その他 | その他の損傷<br>「道路橋に関する基礎データ収集要領（案）H19.5 国総研」で評価できない損傷は、「橋梁定期点検要領（案）H16.3 国交省」により評価した。 | ①<br>盛土・路面に盛上り・クラック・沈下等はないか？ | ②<br>上部側溝に目違いはないか？ | ①<br>路面の盛上り・クラック・沈下はないか？ | ②<br>コンクリート片の落下の危険性はないか？ | ③<br>目地材の落下の危険性はないか？ | ①<br>横断方向に連続したクラックはないか？ | ②<br>横断方向全体に亘るクラックはないか？ | ③<br>壁面に錆汁や漏水（遊離石灰を含む）を伴うクラックはないか？ | ④<br>目地の段差や開きはないか？ | 防護柵形状・高さ<br>（路面からの高さ m） | 点検結果 | 評価 | | |
|---|---|---|---|---|---|---|---|---|---|---|---|---|---|---|---|---|---|---|---|---|---|---|---|---|---|---|---|---|---|
| 151 | 2355号橋 | | BOX | 2.8m | 上部道・盛土法面 | | | | | | | | | | | | D | B | | | | | | | ガードレール | 【緊急輸送道路の指定：無】<br>・路面に凹凸が確認されたが、交通量が少ない路線であるため、早期に補修を行う必要がないと思われることから経過観察とする。<br>・ガードレールに腐食が確認されたが、構造上機能を失っていないと思われるため経過観察とする。<br>・地覆と躯体の打継目に遊離石灰を伴うひびわれが確認されたが、局部的であり進行が遅いと考えられるため経過観察とする。 | | | |

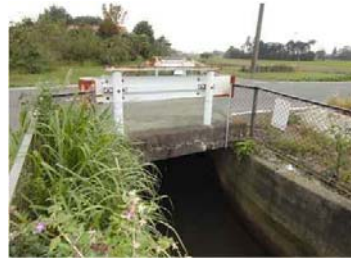
| 整理番号 | 橋梁名 | 写真 | 橋 or BOX | 橋長 | 部位 | 鋼部材の損傷 | | | | コンクリート部材の損傷 | | | | その他 | その他の損傷<br>「道路橋に関する基礎データ収集要領（案）H19.5 国総研」で評価できない損傷は、「橋梁定期点検要領（案）H16.3 国交省」により評価した。 | ①<br>盛土・路面に盛上り・クラック・沈下等はないか？ | ②<br>上部側溝に目違いはないか？ | ①<br>路面の盛上り・クラック・沈下はないか？ | ②<br>コンクリート片の落下の危険性はないか？ | ③<br>目地材の落下の危険性はないか？ | ①<br>横断方向に連続したクラックはないか？ | ②<br>横断方向全体に亘るクラックはないか？ | ③<br>壁面に錆汁や漏水（遊離石灰を含む）を伴うクラックはないか？ | ④<br>目地の段差や開きはないか？ | 防護柵形状・高さ<br>（路面からの高さ m） | 点検結果 | 評価 | | |
|---|---|---|---|---|---|---|---|---|---|---|---|---|---|---|---|---|---|---|---|---|---|---|---|---|---|---|---|---|---|
| 152 | 2356号橋 | | BOX | 3.0m | 上部道・盛土法面 | | | | | | | | | | | | B | B | | | | | | | ガードレール | 【緊急輸送道路の指定：無】<br>・側壁にうきが確認されたが、早期に剥落する可能性は低いと思われることから経過観察とする。<br>・ガードレールに腐食および変形が確認されたが、構造上機能を失っていないと思われるため経過観察とする。<br>・地覆と躯体の打継目に遊離石灰を伴うひびわれ、漏水が確認されたが、進行が遅いと考えられるため経過観察とする。 | | | |

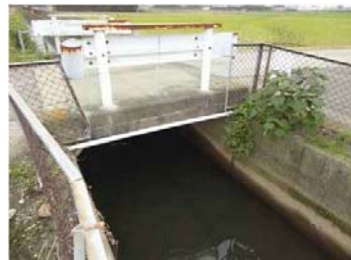
| 整理番号 | 橋梁名 | 写真 | 橋 or BOX | 橋長 | 部位 | 鋼部材の損傷 | | | | コンクリート部材の損傷 | | | | その他 | その他の損傷<br>「道路橋に関する基礎データ収集要領（案）H19.5 国総研」で評価できない損傷は、「橋梁定期点検要領（案）H16.3 国交省」により評価した。 | ①<br>盛土・路面に盛上り・クラック・沈下等はないか？ | ②<br>上部側溝に目違いはないか？ | ①<br>路面の盛上り・クラック・沈下はないか？ | ②<br>コンクリート片の落下の危険性はないか？ | ③<br>目地材の落下の危険性はないか？ | ①<br>横断方向に連続したクラックはないか？ | ②<br>横断方向全体に亘るクラックはないか？ | ③<br>壁面に錆汁や漏水（遊離石灰を含む）を伴うクラックはないか？ | ④<br>目地の段差や開きはないか？ | 防護柵形状・高さ<br>（路面からの高さ m） | 点検結果 | 評価 | | |
|---|---|---|---|---|---|---|---|---|---|---|---|---|---|---|---|---|---|---|---|---|---|---|---|---|---|---|---|---|---|
| 153 | 2358号橋 | | BOX | 2.8m | 上部道・盛土法面 | | | | | | | | | | | | B | A | | | | | | | ガードレール | 【緊急輸送道路の指定：無】<br>・頂版に遊離石灰を伴うひびわれが確認されたが、構造本体に問題は無いと考えられるため経過観察とする。<br>・ガードレールに腐食が確認されたが、構造上機能を失っていないと思われるため経過観察とする。 | | | |

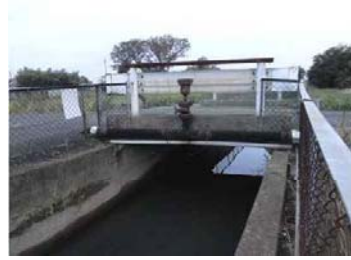
| 整理番号 | 橋梁名 | 写真 | 橋 or BOX | 橋長 | 部位 | 鋼部材の損傷 | | | | コンクリート部材の損傷 | | | | その他 | その他の損傷<br>「道路橋に関する基礎データ収集要領（案）H19.5 国総研」で評価できない損傷は、「橋梁定期点検要領（案）H16.3 国交省」により評価した。 | ①<br>盛土・路面に盛上り・クラック・沈下等はないか？ | ②<br>上部側溝に目違いはないか？ | ①<br>路面の盛上り・クラック・沈下はないか？ | ②<br>コンクリート片の落下の危険性はないか？ | ③<br>目地材の落下の危険性はないか？ | ①<br>横断方向に連続したクラックはないか？ | ②<br>横断方向全体に亘るクラックはないか？ | ③<br>壁面に錆汁や漏水（遊離石灰を含む）を伴うクラックはないか？ | ④<br>目地の段差や開きはないか？ | 防護柵形状・高さ<br>（路面からの高さ m） | 点検結果 | 評価 | | |
|---|---|---|---|---|---|---|---|---|---|---|---|---|---|---|---|---|---|---|---|---|---|---|---|---|---|---|---|---|---|
| 155 | 卵子橋 | | BOX | 2.9m | 上部道・盛土法面 | | | | | | | | | | | | B | A | | | | | | | ガードレール | 【緊急輸送道路の指定：無】<br>・ガードレールに腐食が確認されたが、構造上機能を失っていないと思われるため経過観察とする。 | | | |

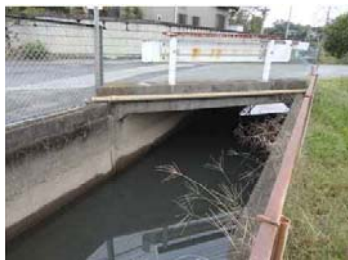
| 整理番号 | 橋梁名 | 写真 | 橋 or BOX | 橋長 | 部位 | 鋼部材の損傷 | | | | コンクリート部材の損傷 | | | | その他 | その他の損傷<br>「道路橋に関する基礎データ収集要領(案) H19.5 国総研」で評価できない損傷は、「橋梁定期点検要領(案) H16.3 国交省」により評価した。 | ①<br>盛土・路面に盛上り・クラック・沈下等はないか？ | ②<br>上部側溝に目違いはないか？ | ①<br>路面の盛上り・クラック・沈下はないか？ | ②<br>コンクリート片の落下の危険性はないか？ | ③<br>目地材の落下の危険性はないか？ | ①<br>横断方向に連続したクラックはないか？ | ②<br>横断方向全体に亘るクラックはないか？ | ③<br>壁面に錆汁や漏水（遊離石灰を含む）を伴うクラックはないか？ | ④<br>目地の段差や開きはないか？ | 防護柵形状・高さ<br>(路面からの高さ m) | 点検結果 | 評価 | |
|---|---|---|---|---|---|---|---|---|---|---|---|---|---|---|---|---|---|---|---|---|---|---|---|---|---|---|---|---|
| 156 | 玉子小橋 | | BOX | 4.2m | 上部道・盛土法面 | | | | | | | | | | | | | | | | | | | ガードレール | 【緊急輸送道路の指定:無】<br>・路面に凹凸が確認されたが、交通量が少ない路線であるため、早期に補修を行う必要がないと思われることから経過観察とする。<br>・ガードレールに腐食が確認されたが、構造上機能を失っていないと思われるため経過観察とする。 | | | |

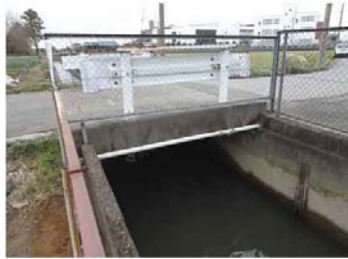
| 整理番号 | 橋梁名 | 写真 | 橋 or BOX | 橋長 | 部位 | 鋼部材の損傷 | | | | コンクリート部材の損傷 | | | | その他 | その他の損傷<br>「道路橋に関する基礎データ収集要領(案) H19.5 国総研」で評価できない損傷は、「橋梁定期点検要領(案) H16.3 国交省」により評価した。 | ①<br>盛土・路面に盛上り・クラック・沈下等はないか？ | ②<br>上部側溝に目違いはないか？ | ①<br>路面の盛上り・クラック・沈下はないか？ | ②<br>コンクリート片の落下の危険性はないか？ | ③<br>目地材の落下の危険性はないか？ | ①<br>横断方向に連続したクラックはないか？ | ②<br>横断方向全体に亘るクラックはないか？ | ③<br>壁面に錆汁や漏水（遊離石灰を含む）を伴うクラックはないか？ | ④<br>目地の段差や開きはないか？ | 防護柵形状・高さ<br>(路面からの高さ m) | 点検結果 | 評価 | |
|---|---|---|---|---|---|---|---|---|---|---|---|---|---|---|---|---|---|---|---|---|---|---|---|---|---|---|---|---|
| 157 | 2363号橋 | | BOX | 2.8m | 上部道・盛土法面 | | | | | | | | | | | | | | | | | | | ガードレール | 【緊急輸送道路の指定:無】<br>・頂版に遊離石灰を伴うひびわれが確認されたが、構造本体に問題は無いと考えられるため経過観察とする。<br>・ガードレールに腐食が確認されたが、構造上機能を失っていないと思われるため経過観察とする。<br>・路面に舗装ひびわれが確認されたが、車両通行に問題は無いと考えられるため経過観察とする。 | | | |

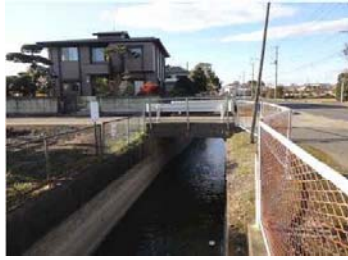
| 整理番号 | 橋梁名 | 写真 | 橋 or BOX | 橋長 | 部位 | 鋼部材の損傷 | | | | コンクリート部材の損傷 | | | | その他 | その他の損傷<br>「道路橋に関する基礎データ収集要領(案) H19.5 国総研」で評価できない損傷は、「橋梁定期点検要領(案) H16.3 国交省」により評価した。 | ①<br>盛土・路面に盛上り・クラック・沈下等はないか？ | ②<br>上部側溝に目違いはないか？ | ①<br>路面の盛上り・クラック・沈下はないか？ | ②<br>コンクリート片の落下の危険性はないか？ | ③<br>目地材の落下の危険性はないか？ | ①<br>横断方向に連続したクラックはないか？ | ②<br>横断方向全体に亘るクラックはないか？ | ③<br>壁面に錆汁や漏水（遊離石灰を含む）を伴うクラックはないか？ | ④<br>目地の段差や開きはないか？ | 防護柵形状・高さ<br>(路面からの高さ m) | 点検結果 | 評価 | |
|---|---|---|---|---|---|---|---|---|---|---|---|---|---|---|---|---|---|---|---|---|---|---|---|---|---|---|---|---|
| 160 | 2403号橋 | | BOX | 3.6m | 上部道・盛土法面 | | | | | | | | | | | | | | | | | | | ガードレール | 【緊急輸送道路の指定:無】<br>・頂版にひびわれが確認されたが、構造本体に問題は無いと考えられるため経過観察とする。<br>・ガードレールに腐食が確認されたが、構造上機能を失っていないと思われるため経過観察とする。 | | | |

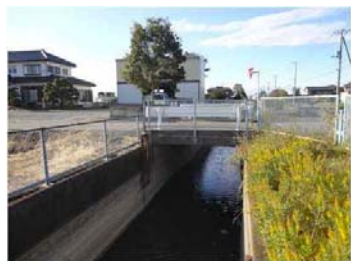
| 整理番号 | 橋梁名 | 写真 | 橋 or BOX | 橋長 | 部位 | 鋼部材の損傷 | | | | コンクリート部材の損傷 | | | | その他 | その他の損傷<br>「道路橋に関する基礎データ収集要領（案）H19.5 国総研」で評価できない損傷は、「橋梁定期点検要領（案）H16.3 国交省」により評価した。 | ①<br>盛土・路面に盛上り・クラック・沈下等はないか？ | ②<br>上部側溝に目違いはないか？ | ①<br>路面の盛上り・クラック・沈下はないか？ | ②<br>コンクリート片の落下の危険性はないか？ | ③<br>目地材の落下の危険性はないか？ | ①<br>横断方向に連続したクラックはないか？ | ②<br>横断方向全体に亘るクラックはないか？ | ③<br>壁面に錆汁や漏水（遊離石灰を含む）を伴うクラックはないか？ | ④<br>目地の段差や開きはないか？ | 防護柵形状・高さ<br>（路面からの高さ m） | 点検結果 | 評価 | | | | | | | | | | |
|---|---|---|---|---|---|---|---|---|---|---|---|---|---|---|---|---|---|---|---|---|---|---|---|---|---|---|---|---|---|---|---|---|---|---|---|---|---|
| 161 | 中原橋 | | BOX | 3.6m | 上部道・盛土法面 | | | | | | | | | | | D | B | | | | | | | ガードレール | 【緊急輸送道路の指定:無】<br>・頂版に遊離石灰を伴うひびわれが確認されたが、構造本体に問題は無いと考えられるため経過観察とする。<br>・ガードレールに腐食、変形および欠損が確認されたが、構造上機能を失っていないと思われるため経過観察とする。<br>・ガードレールの支柱基部の地覆に欠損が確認されたが、車両の衝突による水路への転落を防止するために補修を行うことが望ましい。 | | | | | | | | | | | | |

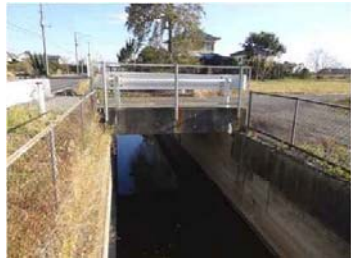
| 整理番号 | 橋梁名 | 写真 | 橋 or BOX | 橋長 | 部位 | 鋼部材の損傷 | | | | コンクリート部材の損傷 | | | | その他 | その他の損傷<br>「道路橋に関する基礎データ収集要領（案）H19.5 国総研」で評価できない損傷は、「橋梁定期点検要領（案）H16.3 国交省」により評価した。 | ①<br>盛土・路面に盛上り・クラック・沈下等はないか？ | ②<br>上部側溝に目違いはないか？ | ①<br>路面の盛上り・クラック・沈下はないか？ | ②<br>コンクリート片の落下の危険性はないか？ | ③<br>目地材の落下の危険性はないか？ | ①<br>横断方向に連続したクラックはないか？ | ②<br>横断方向全体に亘るクラックはないか？ | ③<br>壁面に錆汁や漏水（遊離石灰を含む）を伴うクラックはないか？ | ④<br>目地の段差や開きはないか？ | 防護柵形状・高さ<br>（路面からの高さ m） | 点検結果 | 評価 | | | | | | | | | | |
|---|---|---|---|---|---|---|---|---|---|---|---|---|---|---|---|---|---|---|---|---|---|---|---|---|---|---|---|---|---|---|---|---|---|---|---|---|---|
| 162 | 2405号橋 | | BOX | 3.6m | 上部道・盛土法面 | | | | | | | | | | | B | B | | | | | | | ガードレール | 【緊急輸送道路の指定:無】<br>・頂版にひびわれが確認されたが、構造本体に問題は無いと考えられるため経過観察とする。<br>・ガードレールに腐食が確認されたが、構造上機能を失っていないと思われるため経過観察とする。<br>・地覆にひびわれが確認されたが、構造上問題は無いと考えられるため経過観察とする。 | | | | | | | | | | | | |

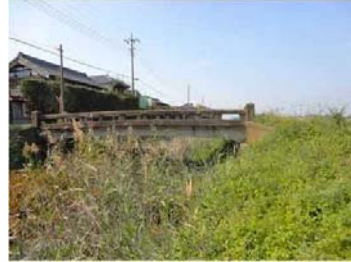
| 整理番号 | 橋梁名 | 写真 | 橋 or BOX | 橋長 | 部位 | 鋼部材の損傷 | | | | コンクリート部材の損傷 | | | | その他 | その他の損傷<br>「道路橋に関する基礎データ収集要領（案）H19.5 国総研」で評価できない損傷は、「橋梁定期点検要領（案）H16.3 国交省」により評価した。 | ①<br>盛土・路面に盛上り・クラック・沈下等はないか？ | ②<br>上部側溝に目違いはないか？ | ①<br>路面の盛上り・クラック・沈下はないか？ | ②<br>コンクリート片の落下の危険性はないか？ | ③<br>目地材の落下の危険性はないか？ | ①<br>横断方向に連続したクラックはないか？ | ②<br>横断方向全体に亘るクラックはないか？ | ③<br>壁面に錆汁や漏水（遊離石灰を含む）を伴うクラックはないか？ | ④<br>目地の段差や開きはないか？ | 防護柵形状・高さ<br>（路面からの高さ m） | 点検結果 | 評価 | | | | | | | | | | |
|---|---|---|---|---|---|---|---|---|---|---|---|---|---|---|---|---|---|---|---|---|---|---|---|---|---|---|---|---|---|---|---|---|---|---|---|---|---|
| 163 | 浮合橋 | | 橋 | 9.8m | 主桁 | | | | | a | 無 | | | 無 | | ・高欄:変形・欠損c | | | | | | | | | 高欄 | 【緊急輸送道路の指定:無】<br>・頂版下面に鉄筋露出が確認されたが、断面減少に至っていないことから経過観察とする。<br>・下部工にひびわれが確認されたが、構造本体に問題は無いと考えられるため経過観察とする。<br>・高欄に欠損が確認されたが、交通量が少ない路線であるため、早期に補修を行う必要がないと思われることから経過観察とする。 | | | | | | | | | | | |

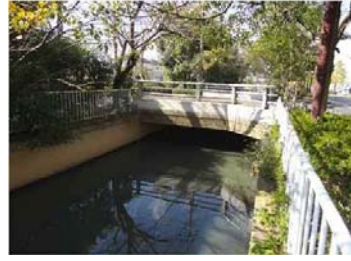
| 整理番号 | 橋梁名 | 写真 | 橋 or BOX | 橋長 | 部位 | 鋼部材の損傷 | | | | コンクリート部材の損傷 | | | | その他 | その他の損傷<br>「道路橋に関する基礎データ収集要領（案）H19.5 国総研」で評価できない損傷は、「橋梁定期点検要領（案）H16.3 国交省」により評価した。 | ①<br>盛土・路面に盛上り・クラック・沈下等はないか？ | ②<br>上部側溝に目違いはないか？ | ①<br>路面の盛上り・クラック・沈下はないか？ | ②<br>コンクリート片の落下の危険性はないか？ | ③<br>目地材の落下の危険性はないか？ | ①<br>横断方向に連続したクラックはないか？ | ②<br>横断方向全体に亘るクラックはないか？ | ③<br>壁面に錆汁や漏水（遊離石灰を含む）を伴うクラックはないか？ | ④<br>目地の段差や開きはないか？ | 防護柵形状・高さ<br>（路面からの高さ m） | 点検結果 | 評価 | | | | | | | | | | |
|---|---|---|---|---|---|---|---|---|---|---|---|---|---|---|---|---|---|---|---|---|---|---|---|---|---|---|---|---|---|---|---|---|---|---|---|---|---|
| 164 | 713号橋 | | BOX | 5.6m | 上部道・盛土法面 | | | | | | | | | | | A | A | | | | | | | 高欄 | 【緊急輸送道路の指定:無】<br>・損傷がなく健全である。 | | | | | | | | | | | | |

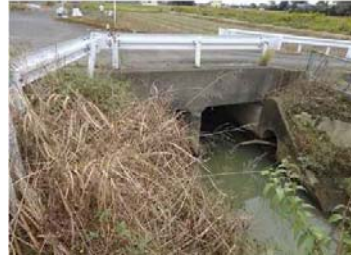
| 整理番号 | 橋梁名 | 写真 | 橋 or BOX | 橋長 | 部位 | 鋼部材の損傷 | | | | コンクリート部材の損傷 | | | | その他 | その他の損傷<br>「道路橋に関する基礎データ収集要領（案）H19.5 国総研」で評価できない損傷は、「橋梁定期点検要領（案）H16.3 国交省」により評価した。 | ①<br>盛土・路面に盛上り・クラック・沈下等はないか？ | ②<br>上部側溝に目違いはないか？ | ①<br>路面の盛上り・クラック・沈下はないか？ | ②<br>コンクリート片の落下の危険性はないか？ | ③<br>目地材の落下の危険性はないか？ | ①<br>横断方向に連続したクラックはないか？ | ②<br>横断方向全体に亘るクラックはないか？ | ③<br>壁面に錆汁や漏水（遊離石灰を含む）を伴うクラックはないか？ | ④<br>目地の段差や開きはないか？ | 防護柵形状・高さ<br>（路面からの高さ m） | 点検結果 | 評価 | | | | | | | | | | |
|---|---|---|---|---|---|---|---|---|---|---|---|---|---|---|---|---|---|---|---|---|---|---|---|---|---|---|---|---|---|---|---|---|---|---|---|---|---|
| 165 | 2423号橋 | | BOX | 6.3m | 上部道・盛土法面 | | | | | | | | | | | A | A | | | | | | | ガードレール | 【緊急輸送道路の指定:無】<br>・目地部に漏水跡が確認されたが、軽微であり進行が遅いと考えられるため経過観察とする。 | | | | | | | | | | | | |

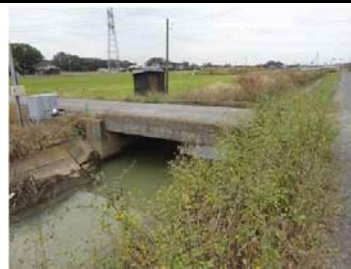
| 整理<br>番号 | 橋 梁 名 | 写 真 | 橋<br>or<br>BOX | 橋 長 | 部 位 | 鋼部材の損傷 | | | | コンクリート部材の損傷 | | | | その他 | | その他の損傷<br>「道路橋に関する基礎データ収集要領<br>(案) H19.5 国総研」<br>で評価できない損傷<br>は、「橋梁定期点検要<br>領(案) H16.3 国交<br>省」により評価した。 | ①<br>盛土・路面に盛上り・クラック・<br>沈下等はないか？ | ②<br>上部側溝に目違いはないか？ | ①<br>路面の盛上り・クラック・沈下は<br>ないか？ | ②<br>コンクリート片の落下の危険性は<br>ないか？ | ③<br>目地材の落下の危険性はないか？ | ①<br>横断方向に連続したクラックはな<br>いか？ | ②<br>横断方向全体に亘るクラックはな<br>いか？ | ③<br>壁面に錆汁や漏水（遊離石灰含<br>む）を伴うクラックはないか？ | ④<br>目地の段差や開きはないか？ | 防<br>護<br>柵<br>形<br>状・高<br>さ<br>（路面<br>からの高<br>さ m） | 点 検 結 果 | 評 価 | | | |
|---|---|---|---|---|---|---|---|---|---|---|---|---|---|---|---|---|---|---|---|---|---|---|---|---|---|---|---|---|---|---|--|
| 166 | 2424号橋 | | 橋 | 5.4m | 主桁 | | | | | a | 無 | | | 無 | | | ・主桁:漏水・滯水(漏水跡)e<br>・下部工 伸縮装置:<br>漏水・滯水(漏水跡)e<br>・路面:土砂詰まり e | | | | | | | | | — | 【緊急輸送道路の指定:無】<br>・床版下面に漏水跡が確認されたが、構造本体に問題は無いと考えられるため経過観察とする。<br>・橋座に漏水跡が確認されたが、下部工本体に問題は無いと考えられるため経過観察とする。<br>・土砂詰まりが確認されたため、維持工事において清掃を行うことが望ましい。 | | | | |

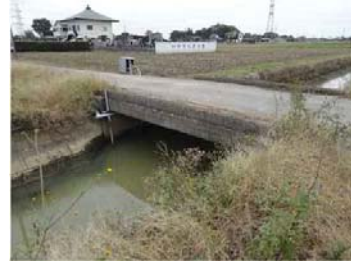
| 整理<br>番号 | 橋 梁 名 | 写 真 | 橋<br>or<br>BOX | 橋 長 | 部 位 | 鋼部材の損傷 | | | | コンクリート部材の損傷 | | | | その他 | | その他の損傷<br>「道路橋に関する基礎データ収集要領<br>(案) H19.5 国総研」<br>で評価できない損傷<br>は、「橋梁定期点検要<br>領(案) H16.3 国交<br>省」により評価した。 | ①<br>盛土・路面に盛上り・クラック・<br>沈下等はないか？ | ②<br>上部側溝に目違いはないか？ | ①<br>路面の盛上り・クラック・沈下は<br>ないか？ | ②<br>コンクリート片の落下の危険性は<br>ないか？ | ③<br>目地材の落下の危険性はないか？ | ①<br>横断方向に連続したクラックはな<br>いか？ | ②<br>横断方向全体に亘るクラックはな<br>いか？ | ③<br>壁面に錆汁や漏水（遊離石灰含<br>む）を伴うクラックはないか？ | ④<br>目地の段差や開きはないか？ | 防<br>護<br>柵<br>形<br>状・高<br>さ<br>（路面<br>からの高<br>さ m） | 点 検 結 果 | 評 価 | | | |
|---|---|---|---|---|---|---|---|---|---|---|---|---|---|---|---|---|---|---|---|---|---|---|---|---|---|---|---|---|---|---|--|
| 167 | 2425号橋 | | 橋 | 5.4m | 主桁 | | | | | a | 無 | | | 無 | | | ・主桁:漏水・滯水(漏水跡)e<br>・下部工:変形・欠損<br>(すりへり・浸食)c | | | | | | | | | | — | 【緊急輸送道路の指定:無】<br>・床版下面に漏水跡が確認されたが、構造本体に問題は無いと考えられるため経過観察とする。<br>・橋台堅壁に水流による浸食と思われる損傷が確認されたが、構造本体に問題は無いと考えられるため経過観察とする。 | | | |

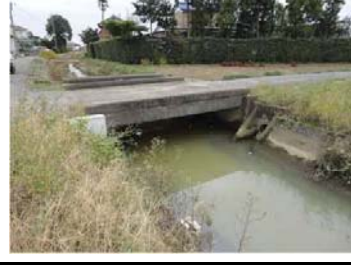
| 整理<br>番号 | 橋 梁 名 | 写 真 | 橋<br>or<br>BOX | 橋 長 | 部 位 | 鋼部材の損傷 | | | | コンクリート部材の損傷 | | | | その他 | | その他の損傷<br>「道路橋に関する基礎データ収集要領<br>(案) H19.5 国総研」<br>で評価できない損傷<br>は、「橋梁定期点検要<br>領(案) H16.3 国交<br>省」により評価した。 | ①<br>盛土・路面に盛上り・クラック・<br>沈下等はないか？ | ②<br>上部側溝に目違いはないか？ | ①<br>路面の盛上り・クラック・沈下は<br>ないか？ | ②<br>コンクリート片の落下の危険性は<br>ないか？ | ③<br>目地材の落下の危険性はないか？ | ①<br>横断方向に連続したクラックはな<br>いか？ | ②<br>横断方向全体に亘るクラックはな<br>いか？ | ③<br>壁面に錆汁や漏水（遊離石灰含<br>む）を伴うクラックはないか？ | ④<br>目地の段差や開きはないか？ | 防<br>護<br>柵<br>形<br>状・高<br>さ<br>（路面<br>からの高<br>さ m） | 点 検 結 果 | 評 価 | | | |
|---|---|---|---|---|---|---|---|---|---|---|---|---|---|---|---|---|---|---|---|---|---|---|---|---|---|---|---|---|---|---|--|
| 168 | 2426号橋 | | 橋 | 5.4m | 主桁 | | | | | a | 無 | | | 無 | | | ・主桁:漏水・滯水(漏水跡)e<br>・下部工:変形・欠損<br>(すりへり・浸食)c 伸縮装置:<br>漏水・滯水(漏水跡)e<br>・伸縮装置:その他<br>(植生)c | | | | | | | | | | — | 【緊急輸送道路の指定:無】<br>・路面に凹凸が確認されたが、交通量が少ない路線であるため、早期に補修を行う必要がないと思われることから経過観察とする。<br>・床版下面に漏水跡が確認されたが、構造本体に問題は無いと考えられるため経過観察とする。<br>・橋台堅壁に水流による浸食と思われる損傷が確認されたが、構造本体に問題は無いと考えられるため経過観察とする。<br>・橋座に漏水跡が確認されたが、下部工本体に問題は無いと考えられるため経過観察とする。<br>・伸縮装置部に植生が確認されたため、維持工事において清掃を行うことが望ましい。 | | | |

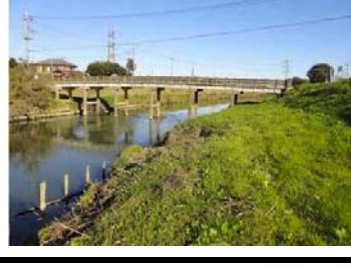
| 整理<br>番号 | 橋 梁 名 | 写 真 | 橋<br>or<br>BOX | 橋 長 | 部 位 | 鋼部材の損傷 | | | | コンクリート部材の損傷 | | | | その他 | | その他の損傷<br>「道路橋に関する基礎データ収集要領<br>(案) H19.5 国総研」<br>で評価できない損傷<br>は、「橋梁定期点検要<br>領(案) H16.3 国交<br>省」により評価した。 | ①<br>盛土・路面に盛上り・クラック・<br>沈下等はないか？ | ②<br>上部側溝に目違いはないか？ | ①<br>路面の盛上り・クラック・沈下は<br>ないか？ | ②<br>コンクリート片の落下の危険性は<br>ないか？ | ③<br>目地材の落下の危険性はないか？ | ①<br>横断方向に連続したクラックはな<br>いか？ | ②<br>横断方向全体に亘るクラックはな<br>いか？ | ③<br>壁面に錆汁や漏水（遊離石灰含<br>む）を伴うクラックはないか？ | ④<br>目地の段差や開きはないか？ | 防<br>護<br>柵<br>形<br>状・高<br>さ<br>（路面<br>からの高<br>さ m） | 点 検 結 果 | 評 価 | | | |
|---|---|---|---|---|---|---|---|---|---|---|---|---|---|---|---|---|---|---|---|---|---|---|---|---|---|---|---|---|---|---|--|
| 169 | 玉子橋 | | 橋 | 33.7m | 主桁 | | | | | c | 有 | | | 無 | | | ・親柱基礎:破損 e<br>・舗装:舗装の異常<br>(ひびわれ 幅5mm未満) e | | | | | | | | | | 高欄<br><br>0.68m | ◎ | 【緊急輸送道路の指定:無】<br>・主桁、下部工に鉄筋露出が確認されたが、断面減少が生じている箇所があるため補修を行うことが望ましい。<br>・下部工に剥離が確認されたが、損傷が大きいことから補修を行うことが望ましい。<br>・路面に凹凸、ひびわれが確認されたが、車両通行に問題は無いと考えられるため当面の間は経過観察でよいが、維持工事において補修を行うことが望ましい。<br>・支承(台座コンクリート)に欠損が確認されたが、損傷が進行した場合には落橋の恐れもあることから、補修を行うことが望ましい。<br>・橋梁本体は老朽化が進んでおり、大型車の通行は構造本体に悪影響を与えるため、車両荷重制限を行うことが望ましい。<br>・本橋においては、今後発生すると思われる大地震に備え、抜本的な対策が必要である。 | | |

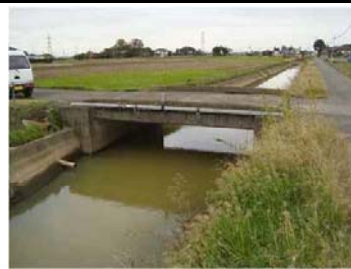
| 整理<br>番号 | 橋<br>梁<br>名 | 写<br>真 | 橋<br>or<br>BOX | 橋<br>長 | 部<br>位 | 鋼部材の損傷 | | | | コンクリート部材の損傷 | | | | その他 | | その他の損傷<br>「道路橋に関する基礎データ収集要領（案）H19.5 国総研」で評価できない損傷は、「橋梁定期点検要領（案）H16.3 国交省」により評価した。 | ①<br>盛土・路面に盛上り・クラック・沈下等はないか？ | ②<br>上部側溝に目違いはないか？ | ①<br>路面の盛上り・クラック・沈下はないか？ | ②<br>コンクリート片の落下の危険性はないか？ | ③<br>目地材の落下の危険性はないか？ | ①<br>横断方向に連続したクラックはないか？ | ②<br>横断方向全体に亘るクラックはないか？ | ③<br>壁面に錆汁や漏水（遊離石灰を含む）を伴うクラックはないか？ | ④<br>目地の段差や開きはないか？ | 防護柵形状・高さ<br>（路面からの高さ m） | 点検結果 | 評価 | | | | | | |
|---|---|---|---|---|---|---|---|---|---|---|---|---|---|---|---|---|---|---|---|---|---|---|---|---|---|---|---|---|---|---|---|---|---|---|
| 171 | 2428号橋 | | 橋 | 5.4m | 主桁 | | | | | a | 無 | | | 無 | | | ・主桁：漏水・滞水（漏水跡）e<br>・下部工：変形・欠損（すりへり・浸食）c 漏水・滞水（漏水跡）e<br>・伸縮装置：その他（植生）e | | | | | | | | | — | 【緊急輸送道路の指定：無】<br>・床版下面に漏水跡が確認されたが、構造本体に問題は無いと考えられるため経過観察とする。<br>・橋台堅壁に水流による浸食と思われる損傷が確認されたが、構造本体に問題は無いと考えられるため経過観察とする。<br>・下部工に漏水跡が確認されたが、構造本体に問題は無いと考えられるため経過観察とする。<br>・伸縮装置部に植生が確認されたため、維持工事において清掃を行うことが望ましい。 | | | | | | | |

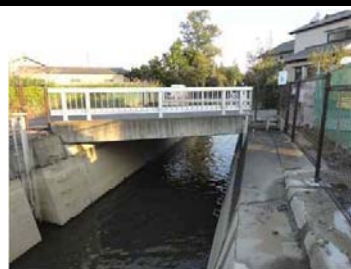
| 整理<br>番号 | 橋<br>梁<br>名 | 写<br>真 | 橋<br>or<br>BOX | 橋<br>長 | 部<br>位 | 鋼部材の損傷 | | | | コンクリート部材の損傷 | | | | その他 | | その他の損傷<br>「道路橋に関する基礎データ収集要領（案）H19.5 国総研」で評価できない損傷は、「橋梁定期点検要領（案）H16.3 国交省」により評価した。 | ①<br>盛土・路面に盛上り・クラック・沈下等はないか？ | ②<br>上部側溝に目違いはないか？ | ①<br>路面の盛上り・クラック・沈下はないか？ | ②<br>コンクリート片の落下の危険性はないか？ | ③<br>目地材の落下の危険性はないか？ | ①<br>横断方向に連続したクラックはないか？ | ②<br>横断方向全体に亘るクラックはないか？ | ③<br>壁面に錆汁や漏水（遊離石灰を含む）を伴うクラックはないか？ | ④<br>目地の段差や開きはないか？ | 防護柵形状・高さ<br>（路面からの高さ m） | 点検結果 | 評価 | | | | | | |
|---|---|---|---|---|---|---|---|---|---|---|---|---|---|---|---|---|---|---|---|---|---|---|---|---|---|---|---|---|---|---|---|---|---|---|
| 172 | たちばな橋 | | 橋 | 6.6m | 主桁 | | | | | b | 無 | | | 無 | | | ・排水柵：土砂詰まり e（3か所） | | | | | | | | | | 高欄 | 【緊急輸送道路の指定：無】<br>・床版下面にひびわれが確認されたが、局部的であり構造本体に問題は無いと考えられるため経過観察とする。<br>・路面に凹凸が確認されたが、車両通行に問題は無いと考えられるため経過観察とする。<br>・土砂詰まりが確認されたため、維持工事において清掃を行うことが望ましい。 | 1.09m | | | | | |

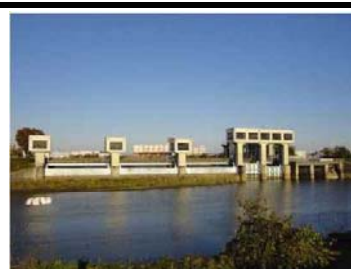
| 整理<br>番号 | 橋<br>梁<br>名 | 写<br>真 | 橋<br>or<br>BOX | 橋<br>長 | 部<br>位 | 鋼部材の損傷 | | | | コンクリート部材の損傷 | | | | その他 | | その他の損傷<br>「道路橋に関する基礎データ収集要領（案）H19.5 国総研」で評価できない損傷は、「橋梁定期点検要領（案）H16.3 国交省」により評価した。 | ①<br>盛土・路面に盛上り・クラック・沈下等はないか？ | ②<br>上部側溝に目違いはないか？ | ①<br>路面の盛上り・クラック・沈下はないか？ | ②<br>コンクリート片の落下の危険性はないか？ | ③<br>目地材の落下の危険性はないか？ | ①<br>横断方向に連続したクラックはないか？ | ②<br>横断方向全体に亘るクラックはないか？ | ③<br>壁面に錆汁や漏水（遊離石灰を含む）を伴うクラックはないか？ | ④<br>目地の段差や開きはないか？ | 防護柵形状・高さ<br>（路面からの高さ m） | 点検結果 | 評価 | | | | | | |
|---|---|---|---|---|---|---|---|---|---|---|---|---|---|---|---|---|---|---|---|---|---|---|---|---|---|---|---|---|---|---|---|---|---|---|
| 173 | 行幸水門橋 | | 橋 | 87.0m | 主桁 | b | 無 | 無 | 無 | | | | | | | | ・排水管：腐食b | | | | | | | | | | 高欄 | 【緊急輸送道路の指定：無】<br>・主桁、横桁に腐食が確認されたが、局部的であり構造本体に問題は無いと考えられるため経過観察とする。<br>・下部工に遊離石灰を伴うひびわれが確認されたが、構造本体に問題は無いと考えられるため経過観察とする。<br>・排水管に腐食が確認されたが、軽微であることから経過観察とする。 | 1.25m | | | | | |

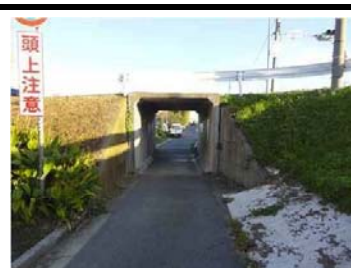
| 整理<br>番号 | 橋<br>梁<br>名 | 写<br>真 | 橋<br>or<br>BOX | 橋<br>長 | 部<br>位 | 鋼部材の損傷 | | | | コンクリート部材の損傷 | | | | その他 | | その他の損傷<br>「道路橋に関する基礎データ収集要領（案）H19.5 国総研」で評価できない損傷は、「橋梁定期点検要領（案）H16.3 国交省」により評価した。 | ①<br>盛土・路面に盛上り・クラック・沈下等はないか？ | ②<br>上部側溝に目違いはないか？ | ①<br>路面の盛上り・クラック・沈下はないか？ | ②<br>コンクリート片の落下の危険性はないか？ | ③<br>目地材の落下の危険性はないか？ | ①<br>横断方向に連続したクラックはないか？ | ②<br>横断方向全体に亘るクラックはないか？ | ③<br>壁面に錆汁や漏水（遊離石灰を含む）を伴うクラックはないか？ | ④<br>目地の段差や開きはないか？ | 防護柵形状・高さ<br>（路面からの高さ m） | 点検結果 | 評価 | | | | | | |
|---|---|---|---|---|---|---|---|---|---|---|---|---|---|---|---|---|---|---|---|---|---|---|---|---|---|---|---|---|---|---|---|---|---|---|
| 174 | 2-1号橋 | | BOX | 2.9m | 上部道・盛土法面 | | | | | | | | | | | | C | A | | | | | | | ガードレール | 【緊急輸送道路の指定：無】<br>・頂版、側壁にひびわれが確認されたが、構造本体に問題は無いと考えられるため経過観察とする。<br>・BOX本体と取付擁壁との開きが確認されたが、開きが大きいことから、状況に応じて補修を行うことが望ましい。<br>・目地材のうき、ひびわれが確認されたが、損傷が大きいため、速やかに補修を行うことが望ましい。<br>・地覆に破損が確認されたが、構造上問題は無いため、当面の間は経過観察でよいが、維持工事において補修を行うことが望ましい。 | 0.83m | | | | | | | |

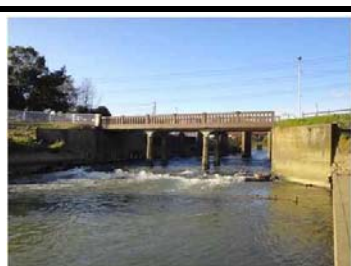
| 整理<br>番号 | 橋<br>梁<br>名 | 写<br>真 | 橋<br>or<br>BOX | 橋<br>長 | 部<br>位 | 鋼部材の損傷 | | | | コンクリート部材の損傷 | | | | その他 | | その他の損傷<br>「道路橋に関する基礎データ収集要領（案）H19.5 国総研」で評価できない損傷は、「橋梁定期点検要領（案）H16.3 国交省」により評価した。 | ①<br>盛土・路面に盛上り・クラック・沈下等はないか？ | ②<br>上部側溝に目違いはないか？ | ①<br>路面の盛上り・クラック・沈下はないか？ | ②<br>コンクリート片の落下の危険性はないか？ | ③<br>目地材の落下の危険性はないか？ | ①<br>横断方向に連続したクラックはないか？ | ②<br>横断方向全体に亘るクラックはないか？ | ③<br>壁面に錆汁や漏水（遊離石灰を含む）を伴うクラックはないか？ | ④<br>目地の段差や開きはないか？ | 防護柵形状・高さ<br>（路面からの高さ m） | 点検結果 | 評価 | | | | | | |
|---|---|---|---|---|---|---|---|---|---|---|---|---|---|---|---|---|---|---|---|---|---|---|---|---|---|---|---|---|---|---|---|---|---|---|
| 175 | 権現堂橋 | | 橋 | 18.0m | 主桁 | | | | | a | 無 | | | 無 | | | ・排水管孔周囲：漏水・滞水（漏水跡） e<br>・側溝：土砂詰まり e | | | | | | | | | | 高欄 | 【緊急輸送道路の指定：無】<br>・床版に鉄筋露出が確認されたが、断面減少が生じている箇所があるため補修を行うことが望ましい。<br>・舗装がオーバーレイされており、排水装置が機能していないため、維持工事において補修を行うことが望ましい。<br>・橋梁本体は老朽化が進んでおり、大型車の通行は構造本体に悪影響を与えるため、車両荷重制限を行うことが望ましい。<br>・本橋においては、今後発生すると思われる大地震に備え、抜本的な対策が必要である。 | ◎ | | | | | |

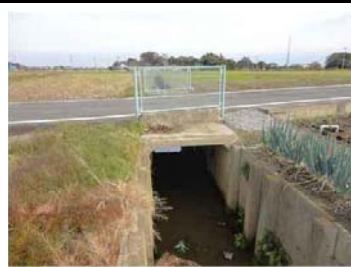
| 整理番号 | 橋梁名 | 写真 | 橋 or BOX | 橋長 | 部位 | 鋼部材の損傷 | | | | コンクリート部材の損傷 | | | | その他 | その他の損傷<br>「道路橋に関する基礎データ収集要領(案) H19.5 国総研」で評価できない損傷は、「橋梁定期点検要領(案) H16.3 国交省」により評価した。 | ①<br>盛土・路面に盛上り・クラック・沈下等はないか？ | ②<br>上部側溝に目違いはないか？ | ①<br>路面の盛上り・クラック・沈下はないか？ | ②<br>コンクリート片の落下の危険性はないか？ | ③<br>目地材の落下の危険性はないか？ | ①<br>横断方向に連続したクラックはないか？ | ②<br>横断方向全体に亘るクラックはないか？ | ③<br>壁面に錆汁や漏水（遊離石灰を含む）を伴うクラックはないか？ | ④<br>目地の段差や開きはないか？ | 防護柵形状・高さ<br>(路面からの高さ m) | 点検結果 | 評価 | |
|---|---|---|---|---|---|---|---|---|---|---|---|---|---|---|---|---|---|---|---|---|---|---|---|---|---|---|---|---|
| 176 | 1109号橋 | | BOX | 1.9m | 上部道・盛土法面 | | | | | | | | | | | A | A | | | | | | | メッシュフェンス<br><br>1.10m | 【緊急輸送道路の指定:無】<br>・頂版、側壁の目地に目違いが確認されたが、構造本体に問題は無いと考えられるため経過観察とする。 | | | |

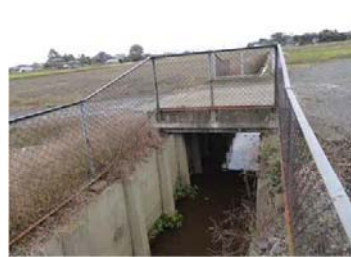
| 整理番号 | 橋梁名 | 写真 | 橋 or BOX | 橋長 | 部位 | 鋼部材の損傷 | | | | コンクリート部材の損傷 | | | | その他 | その他の損傷<br>「道路橋に関する基礎データ収集要領(案) H19.5 国総研」で評価できない損傷は、「橋梁定期点検要領(案) H16.3 国交省」により評価した。 | ①<br>盛土・路面に盛上り・クラック・沈下等はないか？ | ②<br>上部側溝に目違いはないか？ | ①<br>路面の盛上り・クラック・沈下はないか？ | ②<br>コンクリート片の落下の危険性はないか？ | ③<br>目地材の落下の危険性はないか？ | ①<br>横断方向に連続したクラックはないか？ | ②<br>横断方向全体に亘るクラックはないか？ | ③<br>壁面に錆汁や漏水（遊離石灰を含む）を伴うクラックはないか？ | ④<br>目地の段差や開きはないか？ | 防護柵形状・高さ<br>(路面からの高さ m) | 点検結果 | 評価 | |
|---|---|---|---|---|---|---|---|---|---|---|---|---|---|---|---|---|---|---|---|---|---|---|---|---|---|---|---|---|
| 177 | 1530号橋 | | 橋 | 2.5m | 主桁 | | | | | a | 無 | | | 無 | | | | | | | | | | ネットフェンス<br><br>1.10m | 【緊急輸送道路の指定:無】<br>・主桁間に漏水跡が確認されたが、構造本体に問題は無いと考えられるため経過観察とする。<br>・路面に凹凸が確認されたが、交通量が少ない路線であるため、早期に補修を行う必要がないと思われることから経過観察とする。<br>・路面に舗装ひびわれが確認されたが、車両通行に問題は無いと考えられるため経過観察とする。 | | | |

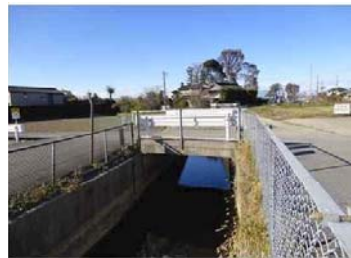
| 整理番号 | 橋梁名 | 写真 | 橋 or BOX | 橋長 | 部位 | 鋼部材の損傷 | | | | コンクリート部材の損傷 | | | | その他 | その他の損傷<br>「道路橋に関する基礎データ収集要領(案) H19.5 国総研」で評価できない損傷は、「橋梁定期点検要領(案) H16.3 国交省」により評価した。 | ①<br>盛土・路面に盛上り・クラック・沈下等はないか？ | ②<br>上部側溝に目違いはないか？ | ①<br>路面の盛上り・クラック・沈下はないか？ | ②<br>コンクリート片の落下の危険性はないか？ | ③<br>目地材の落下の危険性はないか？ | ①<br>横断方向に連続したクラックはないか？ | ②<br>横断方向全体に亘るクラックはないか？ | ③<br>壁面に錆汁や漏水（遊離石灰を含む）を伴うクラックはないか？ | ④<br>目地の段差や開きはないか？ | 防護柵形状・高さ<br>(路面からの高さ m) | 点検結果 | 評価 | |
|---|---|---|---|---|---|---|---|---|---|---|---|---|---|---|---|---|---|---|---|---|---|---|---|---|---|---|---|---|
| 178 | 1922号橋 | | BOX | 3.8m | 上部道・盛土法面 | | | | | | | | | | | D | B | | | | | | | ガードレール<br><br>0.98m | 【緊急輸送道路の指定:無】<br>・頂版、側壁にひびわれが確認されたが、構造本体に問題は無いと考えられるため経過観察とする。<br>・地覆に鉄筋露出が確認されたが、構造上問題は無いと考えられるため経過観察とする。<br>・路面に凹凸が確認されたが、交通量が少ない路線であるため、早期に補修を行う必要がないと思われることから経過観察とする。 | | | |

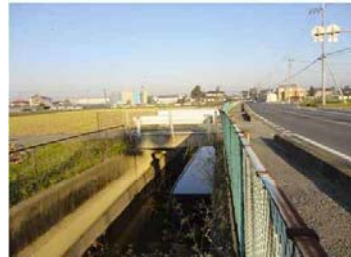
| 整理番号 | 橋梁名 | 写真 | 橋 or BOX | 橋長 | 部位 | 鋼部材の損傷 | | | | コンクリート部材の損傷 | | | | その他 | その他の損傷<br>「道路橋に関する基礎データ収集要領(案) H19.5 国総研」で評価できない損傷は、「橋梁定期点検要領(案) H16.3 国交省」により評価した。 | ①<br>盛土・路面に盛上り・クラック・沈下等はないか？ | ②<br>上部側溝に目違いはないか？ | ①<br>路面の盛上り・クラック・沈下はないか？ | ②<br>コンクリート片の落下の危険性はないか？ | ③<br>目地材の落下の危険性はないか？ | ①<br>横断方向に連続したクラックはないか？ | ②<br>横断方向全体に亘るクラックはないか？ | ③<br>壁面に錆汁や漏水（遊離石灰を含む）を伴うクラックはないか？ | ④<br>目地の段差や開きはないか？ | 防護柵形状・高さ<br>(路面からの高さ m) | 点検結果 | 評価 | |
|---|---|---|---|---|---|---|---|---|---|---|---|---|---|---|---|---|---|---|---|---|---|---|---|---|---|---|---|---|
| 180 | 1933号橋 | | BOX | 3.6m | 上部道・盛土法面 | | | | | | | | | | | D | B | | | | | | | ガードレール<br><br>0.92m | 【緊急輸送道路の指定:無】<br>・頂版に遊離石灰、ひびわれが確認されたが、構造本体に問題は無いと考えられるため経過観察とする。<br>・ガードレールに腐食、変形および欠損が確認されたが、構造上機能を失っていないと思われるため経過観察とする。 | | | |

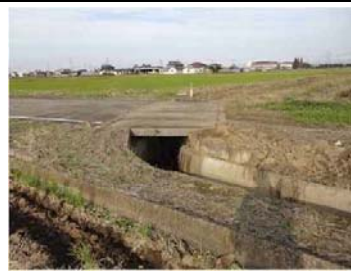
| 整理番号 | 橋梁名 | 写真 | 橋 or BOX | 橋長 | 部位 | 鋼部材の損傷 | | | | コンクリート部材の損傷 | | | | その他 | | その他の損傷<br>「道路橋に関する基礎データ収集要領（案）H19.5 国総研」で評価できない損傷は、「橋梁定期点検要領（案）H16.3 国交省」により評価した。 | ① 盛土・路面に盛上り・クラック・沈下等はないか？ | ② 上部側溝に目違いはないか？ | ① 路面の盛上り・クラック・沈下はないか？ | ② コンクリート片の落下の危険性はないか？ | ③ 目地材の落下の危険性はないか？ | ① 横断方向に連続したクラックはないか？ | ② 横断方向全体に亘るクラックはないか？ | ③ 壁面に錆汁や漏水（遊離石灰含む）を伴うクラックはないか？ | ④ 目地の段差や開きはないか？ | 防護柵形状・高さ<br>（路面からの高さ m） | 点検結果 | 評価 | | |
|---|---|---|---|---|---|---|---|---|---|---|---|---|---|---|---|---|---|---|---|---|---|---|---|---|---|---|---|---|---|---|
| 181 | 1977号橋 | | 橋 | 2.3m | 主桁 | | | | | a | 無 | | | 無 | | | ・桁間：漏水・滞水（漏水跡）e | | | | | | | | | — | 【緊急輸送道路の指定：無】<br>・桁間に漏水跡が確認されたが、構造本体に問題は無いと考えられるため経過観察とする。 | | | |

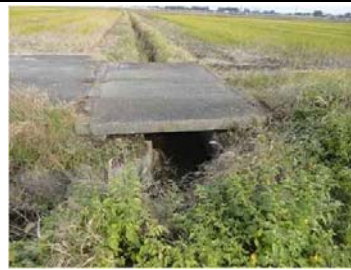
| 整理番号 | 橋梁名 | 写真 | 橋 or BOX | 橋長 | 部位 | 鋼部材の損傷 | | | | コンクリート部材の損傷 | | | | その他 | | その他の損傷<br>「道路橋に関する基礎データ収集要領（案）H19.5 国総研」で評価できない損傷は、「橋梁定期点検要領（案）H16.3 国交省」により評価した。 | ① 盛土・路面に盛上り・クラック・沈下等はないか？ | ② 上部側溝に目違いはないか？ | ① 路面の盛上り・クラック・沈下はないか？ | ② コンクリート片の落下の危険性はないか？ | ③ 目地材の落下の危険性はないか？ | ① 横断方向に連続したクラックはないか？ | ② 横断方向全体に亘るクラックはないか？ | ③ 壁面に錆汁や漏水（遊離石灰含む）を伴うクラックはないか？ | ④ 目地の段差や開きはないか？ | 防護柵形状・高さ<br>（路面からの高さ m） | 点検結果 | 評価 | | |
|---|---|---|---|---|---|---|---|---|---|---|---|---|---|---|---|---|---|---|---|---|---|---|---|---|---|---|---|---|---|---|
| 182 | 1538号橋 | | 橋 | 2.3m | 主桁 | | | | | a | 無 | | | 無 | | | ・桁間：漏水・滞水（漏水跡）e | | | | | | | | | — | 【緊急輸送道路の指定：無】<br>・桁間に漏水跡が確認されたが、構造本体に問題は無いと考えられるため経過観察とする。<br>・路面に凹凸が確認されたが、交通量が少ない路線であるため、早期に補修を行う必要がないと思われることから経過観察とする。 | | | |

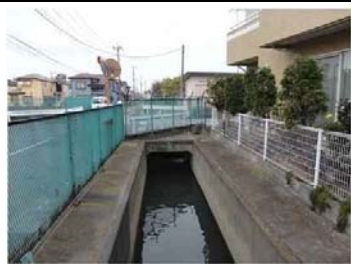
| 整理番号 | 橋梁名 | 写真 | 橋 or BOX | 橋長 | 部位 | 鋼部材の損傷 | | | | コンクリート部材の損傷 | | | | その他 | | その他の損傷<br>「道路橋に関する基礎データ収集要領（案）H19.5 国総研」で評価できない損傷は、「橋梁定期点検要領（案）H16.3 国交省」により評価した。 | ① 盛土・路面に盛上り・クラック・沈下等はないか？ | ② 上部側溝に目違いはないか？ | ① 路面の盛上り・クラック・沈下はないか？ | ② コンクリート片の落下の危険性はないか？ | ③ 目地材の落下の危険性はないか？ | ① 横断方向に連続したクラックはないか？ | ② 横断方向全体に亘るクラックはないか？ | ③ 壁面に錆汁や漏水（遊離石灰含む）を伴うクラックはないか？ | ④ 目地の段差や開きはないか？ | 防護柵形状・高さ<br>（路面からの高さ m） | 点検結果 | 評価 | | |
|---|---|---|---|---|---|---|---|---|---|---|---|---|---|---|---|---|---|---|---|---|---|---|---|---|---|---|---|---|---|---|
| 183 | 1940号橋 | | BOX | 2.6m | 上部道・盛土法面 | | | | | | | | | | | | A | A | | | | | | | ガードレール | 0.99m | 【緊急輸送道路の指定：無】<br>・損傷がなく健全である。 | | | |

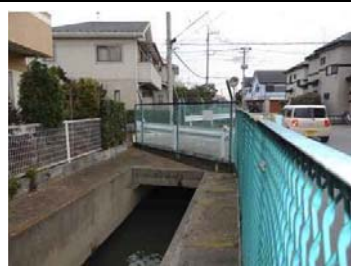
| 整理番号 | 橋梁名 | 写真 | 橋 or BOX | 橋長 | 部位 | 鋼部材の損傷 | | | | コンクリート部材の損傷 | | | | その他 | | その他の損傷<br>「道路橋に関する基礎データ収集要領（案）H19.5 国総研」で評価できない損傷は、「橋梁定期点検要領（案）H16.3 国交省」により評価した。 | ① 盛土・路面に盛上り・クラック・沈下等はないか？ | ② 上部側溝に目違いはないか？ | ① 路面の盛上り・クラック・沈下はないか？ | ② コンクリート片の落下の危険性はないか？ | ③ 目地材の落下の危険性はないか？ | ① 横断方向に連続したクラックはないか？ | ② 横断方向全体に亘るクラックはないか？ | ③ 壁面に錆汁や漏水（遊離石灰含む）を伴うクラックはないか？ | ④ 目地の段差や開きはないか？ | 防護柵形状・高さ<br>（路面からの高さ m） | 点検結果 | 評価 | | |
|---|---|---|---|---|---|---|---|---|---|---|---|---|---|---|---|---|---|---|---|---|---|---|---|---|---|---|---|---|---|---|
| 184 | 1941号橋 | | BOX | 2.6m | 上部道・盛土法面 | | | | | | | | | | | | B | A | | | | | | | ガードレール | 0.99m | 【緊急輸送道路の指定：無】<br>・地覆にひびわれ、漏水が確認されたが、軽微であり構造上問題は無いと考えられるため経過観察とする。 | | | |

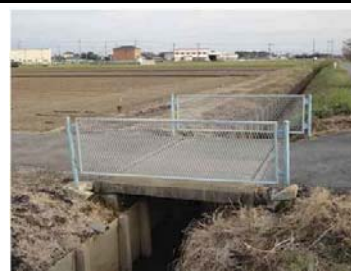
| 整理番号 | 橋梁名 | 写真 | 橋 or BOX | 橋長 | 部位 | 鋼部材の損傷 | | | | コンクリート部材の損傷 | | | | その他 | | その他の損傷<br>「道路橋に関する基礎データ収集要領（案）H19.5 国総研」で評価できない損傷は、「橋梁定期点検要領（案）H16.3 国交省」により評価した。 | ① 盛土・路面に盛上り・クラック・沈下等はないか？ | ② 上部側溝に目違いはないか？ | ① 路面の盛上り・クラック・沈下はないか？ | ② コンクリート片の落下の危険性はないか？ | ③ 目地材の落下の危険性はないか？ | ① 横断方向に連続したクラックはないか？ | ② 横断方向全体に亘るクラックはないか？ | ③ 壁面に錆汁や漏水（遊離石灰含む）を伴うクラックはないか？ | ④ 目地の段差や開きはないか？ | 防護柵形状・高さ<br>（路面からの高さ m） | 点検結果 | 評価 | | |
|---|---|---|---|---|---|---|---|---|---|---|---|---|---|---|---|---|---|---|---|---|---|---|---|---|---|---|---|---|---|---|
| 185 | 1471号橋 | | 橋 | 2.0m | 主桁 | | | | | a | 無 | | | 無 | | | ・桁間：漏水・滞水（漏水跡） e<br>・防護柵：変形・欠損 e | | | | | | | | | メッシュフェンス | 0.93m | 【緊急輸送道路の指定：無】<br>・桁間に漏水跡が確認されたが、構造本体に問題は無いと考えられるため経過観察とする。<br>・メッシュフェンスの支柱基部の基礎に欠損が確認されたが、車両の衝突による水路への転落を防止するために補修を行うことが望ましい。 | | |

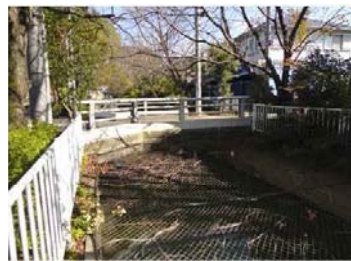
| 整理番号 | 橋梁名 | 写真 | 橋 or BOX | 橋長 | 部位 | 鋼部材の損傷 | | | | コンクリート部材の損傷 | | | | その他 | | その他の損傷<br>「道路橋に関する基礎データ収集要領（案）H19.5 国総研」で評価できない損傷は、「橋梁定期点検要領（案）H16.3 国交省」により評価した。 | ① | ② | ① | ② | ③ | ① | ② | ③ | ④ | 防護柵形状・高さ<br>（路面からの高さ m） | 点検結果 | 評価 | | |
|---|---|---|---|---|---|---|---|---|---|---|---|---|---|---|---|---|---|---|---|---|---|---|---|---|---|---|---|---|---|---|
| 186 | 744号橋 | | BOX | 5.6m | 上部道・盛土法面 | | | | | | | | | | | | A | A | | | | | | | | 高欄 | 【緊急輸送道路の指定：無】<br>・損傷がなく健全である。 | | | |

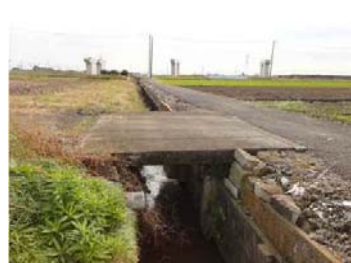
| 整理番号 | 橋梁名 | 写真 | 橋 or BOX | 橋長 | 部位 | 鋼部材の損傷 | | | | コンクリート部材の損傷 | | | | その他 | | その他の損傷<br>「道路橋に関する基礎データ収集要領（案）H19.5 国総研」で評価できない損傷は、「橋梁定期点検要領（案）H16.3 国交省」により評価した。 | ① | ② | ① | ② | ③ | ① | ② | ③ | ④ | 防護柵形状・高さ<br>（路面からの高さ m） | 点検結果 | 評価 | | |
|---|---|---|---|---|---|---|---|---|---|---|---|---|---|---|---|---|---|---|---|---|---|---|---|---|---|---|---|---|---|---|
| 187 | 1599号橋 | | 橋 | 2.4m | 主桁 | | | | | a | 無 | | 無 | | | | | | | | | | | | | — | 【緊急輸送道路の指定：無】<br>・桁間に漏水が確認されたが、構造本体に問題は無いと考えられるため経過観察とする。 | △ | | |

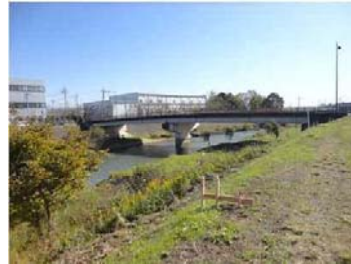
| 整理番号 | 橋梁名 | 写真 | 橋 or BOX | 橋長 | 部位 | 鋼部材の損傷 | | | | コンクリート部材の損傷 | | | | その他 | | その他の損傷<br>「道路橋に関する基礎データ収集要領（案）H19.5 国総研」で評価できない損傷は、「橋梁定期点検要領（案）H16.3 国交省」により評価した。 | ① | ② | ① | ② | ③ | ① | ② | ③ | ④ | 防護柵形状・高さ<br>（路面からの高さ m） | 点検結果 | 評価 | | |
|---|---|---|---|---|---|---|---|---|---|---|---|---|---|---|---|---|---|---|---|---|---|---|---|---|---|---|---|---|---|---|
| 188 | 宇和田公園橋 | | 橋 | 61.0m | 主桁 | | | | | a | 無 | | 無 | | | | | | | | | | | | | 高欄 | 【緊急輸送道路の指定：無】<br>・下部工にひびわれが確認されたが、構造本体に問題は無いと考えられるため経過観察とする。<br>・舗装ひびわれが確認されたが、車両通行に問題は無いと考えられるため経過観察とする。<br>・歩道面に凹凸が確認されたが、歩行者の安全性のために早期に補修を行うことが望ましい。<br>・高欄に欠損が確認されたが、補修済みである。 | △ | | |

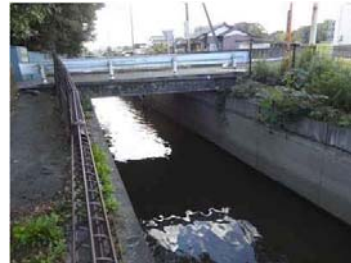
| 整理番号 | 橋梁名 | 写真 | 橋 or BOX | 橋長 | 部位 | 鋼部材の損傷 | | | | コンクリート部材の損傷 | | | | その他 | | その他の損傷<br>「道路橋に関する基礎データ収集要領（案）H19.5 国総研」で評価できない損傷は、「橋梁定期点検要領（案）H16.3 国交省」により評価した。 | ① | ② | ① | ② | ③ | ① | ② | ③ | ④ | 防護柵形状・高さ<br>（路面からの高さ m） | 点検結果 | 評価 | | |
|---|---|---|---|---|---|---|---|---|---|---|---|---|---|---|---|---|---|---|---|---|---|---|---|---|---|---|---|---|---|---|
| 189 | 鑄吉橋 | | 橋 | 7.0m | 主桁 | | | | | a | 無 | | 無 | | | | | | | | | | | | | ガードレール | 【緊急輸送道路の指定：無】<br>・路面に凹凸が確認されたが、車両通行に問題は無いと考えられるため経過観察とする。<br>・ガードレールに腐食、変形が確認されたが、構造上機能を失っていないと思われるため経過観察とする。<br>・土砂詰まりが確認されたため、維持工事において清掃を行うことが望ましい。 | 0.72m | | |

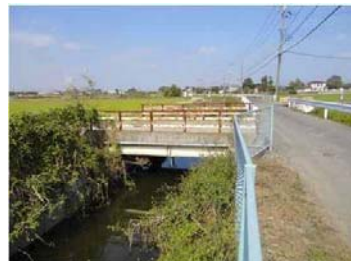
| 整理番号 | 橋梁名 | 写真 | 橋 or BOX | 橋長 | 部位 | 鋼部材の損傷 | | | | コンクリート部材の損傷 | | | | その他 | | その他の損傷<br>「道路橋に関する基礎データ収集要領（案）H19.5 国総研」で評価できない損傷は、「橋梁定期点検要領（案）H16.3 国交省」により評価した。 | ① | ② | ① | ② | ③ | ① | ② | ③ | ④ | 防護柵形状・高さ<br>（路面からの高さ m） | 点検結果 | 評価 | | |
|---|---|---|---|---|---|---|---|---|---|---|---|---|---|---|---|---|---|---|---|---|---|---|---|---|---|---|---|---|---|---|
| 190 | 1396号橋 | | 橋 | 5.0m | 主桁 | c | 無 | 無 | 無 | | | | | | | | | | | | | | | | | 高欄 | 【緊急輸送道路の指定：無】<br>・主桁、床版に腐食が確認されたが、板厚減少が生じていないと思われるため経過観察とする。<br>・防護柵に腐食が確認されたが、交通量が少ない路線であるため、早期に補修を行う必要がないと思われることから経過観察とする。 | 0.75m | | |

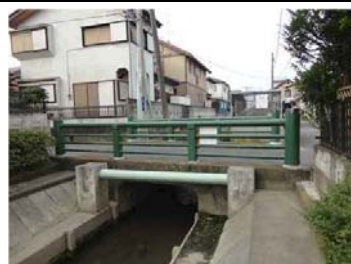
| 整理番号 | 橋梁名 | 写真 | 橋 or BOX | 橋長 | 部位 | 鋼部材の損傷 | | | | コンクリート部材の損傷 | | | | その他 | | その他の損傷<br>「道路橋に関する基礎データ収集要領（案）H19.5 国総研」で評価できない損傷は、「橋梁定期点検要領（案）H16.3 国交省」により評価した。 | ①<br>盛土・路面に盛上り・クラック・沈下等はないか？ | ②<br>上部側溝に目違いはないか？ | ①<br>路面の盛上り・クラック・沈下はないか？ | ②<br>コンクリート片の落下の危険性はないか？ | ③<br>目地材の落下の危険性はないか？ | ①<br>横断方向に連続したクラックはないか？ | ②<br>横断方向全体に亘るクラックはないか？ | ③<br>壁面に錆汁や漏水（遊離石灰含む）を伴うクラックはないか？ | ④<br>目地の段差や開きはないか？ | 防護柵形状・高さ<br>（路面からの高さ m） | 点検結果 | 評価 | | | |
|---|---|---|---|---|---|---|---|---|---|---|---|---|---|---|---|---|---|---|---|---|---|---|---|---|---|---|---|---|---|---|--|
| 191 | 1178号橋 | | BOX | 2.4m | 上部道・盛土法面 | | | | | | | | | | | | | B | B | | | | | | | 高欄 | 【緊急輸送道路の指定：無】<br>・地覆にひびわれ、遊離石灰および欠損が確認されたが、軽微であり構造上問題は無いと考えられるため経過観察とする。<br>・高欄に腐食が確認されたが、交通量が少ない路線であるため、早期に補修を行う必要がないと思われることから経過観察とする。 | | | | |

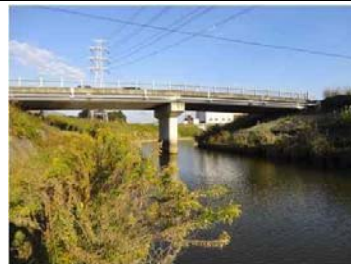
| 整理番号 | 橋梁名 | 写真 | 橋 or BOX | 橋長 | 部位 | 鋼部材の損傷 | | | | コンクリート部材の損傷 | | | | その他 | | その他の損傷<br>「道路橋に関する基礎データ収集要領（案）H19.5 国総研」で評価できない損傷は、「橋梁定期点検要領（案）H16.3 国交省」により評価した。 | ①<br>盛土・路面に盛上り・クラック・沈下等はないか？ | ②<br>上部側溝に目違いはないか？ | ①<br>路面の盛上り・クラック・沈下はないか？ | ②<br>コンクリート片の落下の危険性はないか？ | ③<br>目地材の落下の危険性はないか？ | ①<br>横断方向に連続したクラックはないか？ | ②<br>横断方向全体に亘るクラックはないか？ | ③<br>壁面に錆汁や漏水（遊離石灰含む）を伴うクラックはないか？ | ④<br>目地の段差や開きはないか？ | 防護柵形状・高さ<br>（路面からの高さ m） | 点検結果 | 評価 | | | |
|---|---|---|---|---|---|---|---|---|---|---|---|---|---|---|---|---|---|---|---|---|---|---|---|---|---|---|---|---|---|---|--|
| 192 | 浅間橋 | | 橋 | 41.2m | 主桁 | | | | | a | 無 | | | 無 | | | 下部工：添架管 その他（変位） e | | | | | | | | | 高欄 | 【緊急輸送道路の指定：無】<br>・床版に遊離石灰が確認されたが、問詰部であり構造本体に問題は無いと考えられるため経過観察とする。<br>・歩道面に凹凸が確認されたが、歩行者の安全性のために早期に補修を行うことが望ましい。 | △ | | | |

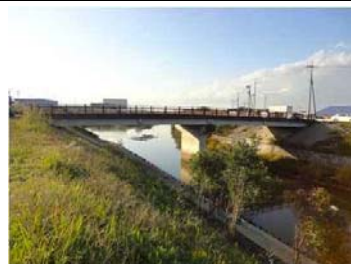
| 整理番号 | 橋梁名 | 写真 | 橋 or BOX | 橋長 | 部位 | 鋼部材の損傷 | | | | コンクリート部材の損傷 | | | | その他 | | その他の損傷<br>「道路橋に関する基礎データ収集要領（案）H19.5 国総研」で評価できない損傷は、「橋梁定期点検要領（案）H16.3 国交省」により評価した。 | ①<br>盛土・路面に盛上り・クラック・沈下等はないか？ | ②<br>上部側溝に目違いはないか？ | ①<br>路面の盛上り・クラック・沈下はないか？ | ②<br>コンクリート片の落下の危険性はないか？ | ③<br>目地材の落下の危険性はないか？ | ①<br>横断方向に連続したクラックはないか？ | ②<br>横断方向全体に亘るクラックはないか？ | ③<br>壁面に錆汁や漏水（遊離石灰含む）を伴うクラックはないか？ | ④<br>目地の段差や開きはないか？ | 防護柵形状・高さ<br>（路面からの高さ m） | 点検結果 | 評価 | | | |
|---|---|---|---|---|---|---|---|---|---|---|---|---|---|---|---|---|---|---|---|---|---|---|---|---|---|---|---|---|---|---|--|
| 193 | 古浅間橋 | | 橋 | 41.7m | 主桁 | | | | | a | 無 | | | 無 | | | ・排水桝：土砂詰まり e | | | | | | | | | 高欄 | 【緊急輸送道路の指定：無】<br>・歩道面に凹凸が確認されたが、歩行者の安全性のために早期に補修を行うことが望ましい。<br>・1箇所ゴム支承が回転しているように思われるため、状況に応じて補修を行うことが望ましい。<br>・土砂詰まりが確認されたため、維持工事において清掃を行うことが望ましい。 | △ | | | |

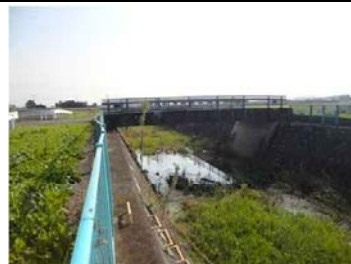
| 整理番号 | 橋梁名 | 写真 | 橋 or BOX | 橋長 | 部位 | 鋼部材の損傷 | | | | コンクリート部材の損傷 | | | | その他 | | その他の損傷<br>「道路橋に関する基礎データ収集要領（案）H19.5 国総研」で評価できない損傷は、「橋梁定期点検要領（案）H16.3 国交省」により評価した。 | ①<br>盛土・路面に盛上り・クラック・沈下等はないか？ | ②<br>上部側溝に目違いはないか？ | ①<br>路面の盛上り・クラック・沈下はないか？ | ②<br>コンクリート片の落下の危険性はないか？ | ③<br>目地材の落下の危険性はないか？ | ①<br>横断方向に連続したクラックはないか？ | ②<br>横断方向全体に亘るクラックはないか？ | ③<br>壁面に錆汁や漏水（遊離石灰含む）を伴うクラックはないか？ | ④<br>目地の段差や開きはないか？ | 防護柵形状・高さ<br>（路面からの高さ m） | 点検結果 | 評価 | | | |
|---|---|---|---|---|---|---|---|---|---|---|---|---|---|---|---|---|---|---|---|---|---|---|---|---|---|---|---|---|---|---|--|
| 194 | 新稲荷橋 | | 橋 | 13.1m | 主桁 | | | | | a | 無 | | | 無 | | | ・地覆：ひびわれ c<br>・排水桝（路肩）：土砂詰まり e<br>・防護柵：腐食 b | | | | | | | | | 高欄 | 【緊急輸送道路の指定：無】<br>・高欄に腐食が確認されたが、軽微であることから経過観察とする。<br>・土砂詰まりが確認されたため、維持工事において清掃を行うことが望ましい。 | | | | |

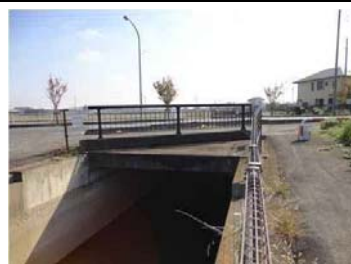
| 整理番号 | 橋梁名 | 写真 | 橋 or BOX | 橋長 | 部位 | 鋼部材の損傷 | | | | コンクリート部材の損傷 | | | | その他 | | その他の損傷<br>「道路橋に関する基礎データ収集要領（案）H19.5 国総研」で評価できない損傷は、「橋梁定期点検要領（案）H16.3 国交省」により評価した。 | ①<br>盛土・路面に盛上り・クラック・沈下等はないか？ | ②<br>上部側溝に目違いはないか？ | ①<br>路面の盛上り・クラック・沈下はないか？ | ②<br>コンクリート片の落下の危険性はないか？ | ③<br>目地材の落下の危険性はないか？ | ①<br>横断方向に連続したクラックはないか？ | ②<br>横断方向全体に亘るクラックはないか？ | ③<br>壁面に錆汁や漏水（遊離石灰含む）を伴うクラックはないか？ | ④<br>目地の段差や開きはないか？ | 防護柵形状・高さ<br>（路面からの高さ m） | 点検結果 | 評価 | | | |
|---|---|---|---|---|---|---|---|---|---|---|---|---|---|---|---|---|---|---|---|---|---|---|---|---|---|---|---|---|---|---|--|
| 195 | 1-17号橋 | | BOX | 5.7m | 上部道・盛土法面 | | | | | | | | | | | | | A | A | | | | | | | 高欄 | 【緊急輸送道路の指定：有（1-17号線）】<br>・頂版にひびわれが確認されたが、構造本体に問題は無いと考えられるため経過観察とする。 | | | | |
