河川と下水道が連携して対策を行う取組（幸手市）

連携施策

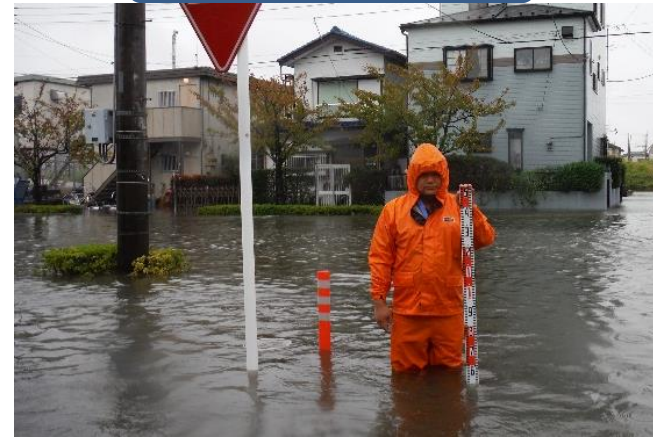
多発する浸水被害

平成26年台風18号
大堰橋周辺地区（東さくら通り）

内水による浸水被害：周辺流域に降った雨が、倉松川へ流れ込む前に水路等から溢れることによる被害

・倉松川沿いの大堰橋周辺地区では、河川が改修済みであるが、周辺流域からの流出量が河川の受け入れ可能量を超えているため、内水による浸水被害が発生している。

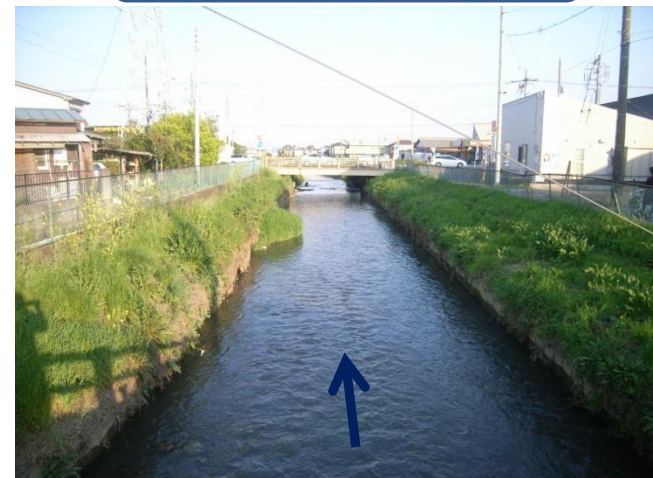
倉松川の状況

倉松川未整備区間
幸手橋（国道4号）上流

・大中落地区では、下流の倉松川が未整備であること、大中落の流域が都市開発化され流出量が増加したことにより浸水被害が発生している。
