点検結果総括表（11／40）

点検結果総括表（12／40）

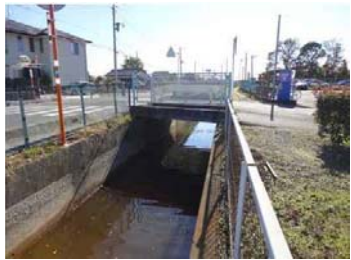
| 整理番号 | 橋梁名 | 写真 | 橋 or BOX | 橋長 | 部位 | 鋼部材の損傷 | | | | コンクリート部材の損傷 | | | | その他 | | その他の損傷<br>「道路橋に関する基礎データ収集要領(案) H19.5 国総研」で評価できない損傷は、「橋梁定期点検要領(案) H16.3 国交省」により評価した。 | ①<br>盛土・路面に盛上り・クラック・沈下等はないか？ | ②<br>上部側溝に目違いはないか？ | ①<br>路面の盛上り・クラック・沈下はないか？ | ②<br>コンクリート片の落下の危険性はないか？ | ③<br>目地材の落下の危険性はないか？ | ①<br>横断方向に連続したクラックはないか？ | ②<br>横断方向全体に亘るクラックはないか？ | ③<br>壁面に錆汁や漏水（遊離石灰を含む）を伴うクラックはないか？ | ④<br>目地の段差や開きはないか？ | 防護柵形状・高さ<br>(路面からの高さ m) | 点検結果 | 評価 |
|---|---|---|---|---|---|---|---|---|---|---|---|---|---|---|---|---|---|---|---|---|---|---|---|---|---|---|---|---|
| 66 | 上橋 | | BOX | 3.9m | 上部道・盛土法面 | | | | | | | | | | | | | | | | | | | | ガードレール | | | |

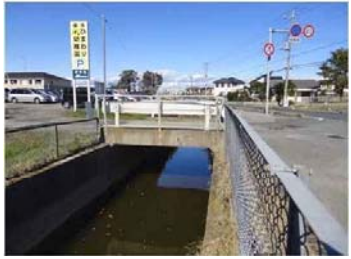
| 整理番号 | 橋梁名 | 写真 | 橋 or BOX | 橋長 | 部位 | 鋼部材の損傷 | | | | コンクリート部材の損傷 | | | | その他 | | その他の損傷<br>「道路橋に関する基礎データ収集要領(案) H19.5 国総研」で評価できない損傷は、「橋梁定期点検要領(案) H16.3 国交省」により評価した。 | ①<br>盛土・路面に盛上り・クラック・沈下等はないか？ | ②<br>上部側溝に目違いはないか？ | ①<br>路面の盛上り・クラック・沈下はないか？ | ②<br>コンクリート片の落下の危険性はないか？ | ③<br>目地材の落下の危険性はないか？ | ①<br>横断方向に連続したクラックはないか？ | ②<br>横断方向全体に亘るクラックはないか？ | ③<br>壁面に錆汁や漏水（遊離石灰を含む）を伴うクラックはないか？ | ④<br>目地の段差や開きはないか？ | 防護柵形状・高さ<br>(路面からの高さ m) | 点検結果 | 評価 |
|---|---|---|---|---|---|---|---|---|---|---|---|---|---|---|---|---|---|---|---|---|---|---|---|---|---|---|---|---|
| 67 | 1261号橋 | | BOX | 3.6m | 上部道・盛土法面 | | | | | | | | | | | | | | | | | | | | ガードレール | | | |

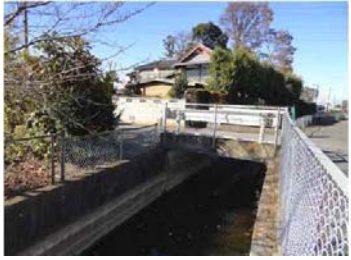
| 整理番号 | 橋梁名 | 写真 | 橋 or BOX | 橋長 | 部位 | 鋼部材の損傷 | | | | コンクリート部材の損傷 | | | | その他 | | その他の損傷<br>「道路橋に関する基礎データ収集要領(案) H19.5 国総研」で評価できない損傷は、「橋梁定期点検要領(案) H16.3 国交省」により評価した。 | ①<br>盛土・路面に盛上り・クラック・沈下等はないか？ | ②<br>上部側溝に目違いはないか？ | ①<br>路面の盛上り・クラック・沈下はないか？ | ②<br>コンクリート片の落下の危険性はないか？ | ③<br>目地材の落下の危険性はないか？ | ①<br>横断方向に連続したクラックはないか？ | ②<br>横断方向全体に亘るクラックはないか？ | ③<br>壁面に錆汁や漏水（遊離石灰を含む）を伴うクラックはないか？ | ④<br>目地の段差や開きはないか？ | 防護柵形状・高さ<br>(路面からの高さ m) | 点検結果 | 評価 |
|---|---|---|---|---|---|---|---|---|---|---|---|---|---|---|---|---|---|---|---|---|---|---|---|---|---|---|---|---|
| 68 | 1262号橋 | | BOX | 3.6m | 上部道・盛土法面 | | | | | | | | | | | | | | | | | | | | ガードレール | | | |

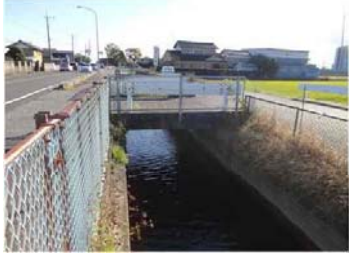
| 整理番号 | 橋梁名 | 写真 | 橋 or BOX | 橋長 | 部位 | 鋼部材の損傷 | | | | コンクリート部材の損傷 | | | | その他 | | その他の損傷<br>「道路橋に関する基礎データ収集要領(案) H19.5 国総研」で評価できない損傷は、「橋梁定期点検要領(案) H16.3 国交省」により評価した。 | ①<br>盛土・路面に盛上り・クラック・沈下等はないか？ | ②<br>上部側溝に目違いはないか？ | ①<br>路面の盛上り・クラック・沈下はないか？ | ②<br>コンクリート片の落下の危険性はないか？ | ③<br>目地材の落下の危険性はないか？ | ①<br>横断方向に連続したクラックはないか？ | ②<br>横断方向全体に亘るクラックはないか？ | ③<br>壁面に錆汁や漏水（遊離石灰を含む）を伴うクラックはないか？ | ④<br>目地の段差や開きはないか？ | 防護柵形状・高さ<br>(路面からの高さ m) | 点検結果 | 評価 |
|---|---|---|---|---|---|---|---|---|---|---|---|---|---|---|---|---|---|---|---|---|---|---|---|---|---|---|---|---|
| 69 | 1925号橋 | | BOX | 3.6m | 上部道・盛土法面 | | | | | | | | | | | | | | | | | | | | ガードレール | | | |

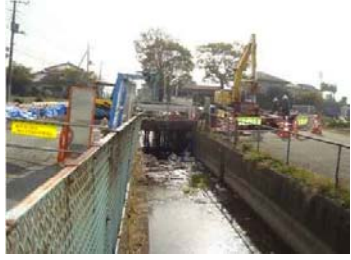
| 整理番号 | 橋梁名 | 写真 | 橋 or BOX | 橋長 | 部位 | 鋼部材の損傷 | | | | コンクリート部材の損傷 | | | | その他 | | その他の損傷<br>「道路橋に関する基礎データ収集要領(案) H19.5 国総研」で評価できない損傷は、「橋梁定期点検要領(案) H16.3 国交省」により評価した。 | ①<br>盛土・路面に盛上り・クラック・沈下等はないか？ | ②<br>上部側溝に目違いはないか？ | ①<br>路面の盛上り・クラック・沈下はないか？ | ②<br>コンクリート片の落下の危険性はないか？ | ③<br>目地材の落下の危険性はないか？ | ①<br>横断方向に連続したクラックはないか？ | ②<br>横断方向全体に亘るクラックはないか？ | ③<br>壁面に錆汁や漏水（遊離石灰を含む）を伴うクラックはないか？ | ④<br>目地の段差や開きはないか？ | 防護柵形状・高さ<br>(路面からの高さ m) | 点検結果 | 評価 |
|---|---|---|---|---|---|---|---|---|---|---|---|---|---|---|---|---|---|---|---|---|---|---|---|---|---|---|---|---|
| 70 | 1928号橋 | | BOX | 3.8m | 上部道・盛土法面 | | | | | | | | | | | | | | | | | | | | ガードレール | | | |
