点検結果総括表（21／40）

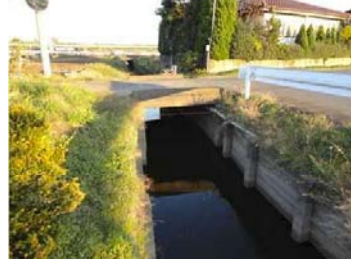
| 整理番号 | 橋梁名 | 写真 | 橋 or BOX | 橋長 | 部位 | 鋼部材の損傷 | | | | コンクリート部材の損傷 | | | | その他 | | その他の損傷<br>「道路橋に関する基礎データ収集要領(案) H19.5 国総研」で評価できない損傷は、「橋梁定期点検要領(案) H16.3 国交省」により評価した。 | ①<br>盛土・路面に盛上り・クラック・沈下等はないか？ | ②<br>上部側溝に目違いはないか？ | ①<br>路面の盛上り・クラック・沈下はないか？ | ②<br>コンクリート片の落下の危険性はないか？ | ③<br>目地材の落下の危険性はないか？ | ①<br>横断方向に連続したクラックはないか？ | ②<br>横断方向全体に亘るクラックはないか？ | ③<br>壁面に錆汁や漏水（遊離石灰を含む）を伴うクラックはないか？ | ④<br>目地の段差や開きはないか？ | 防護柵形状・高さ<br>(路面からの高さ m) | 点検結果 | 評価 | | | |
|---|---|---|---|---|---|---|---|---|---|---|---|---|---|---|---|---|---|---|---|---|---|---|---|---|---|---|---|---|---|---|--|
| 110 | 2003－2号橋 | | 橋 | 2.6m | 主桁 | | | | | a | 無 | | | 無 | | | | | | | | | | | | － | － | 【緊急輸送道路の指定:無】<br>・損傷がなく健全である。 | | | |
